# Untersuchungsbericht

3X044-0/04  
April 2005

Art des Ereignisses:	Unfall
Datum:	05. Mai 2004
Ort:	Klix
Luftfahrzeug:	Segelflugzeug
Hersteller / Muster:	PZL-Bielsko / SZD-42-2, Jantar 2B
Personenschaden:	Segelflugzeugführer tödlich verletzt
Sachschaden:	Luftfahrzeug zerstört
Drittschaden:	geringer Flurschaden
Informationsquelle:	Untersuchung durch BFU

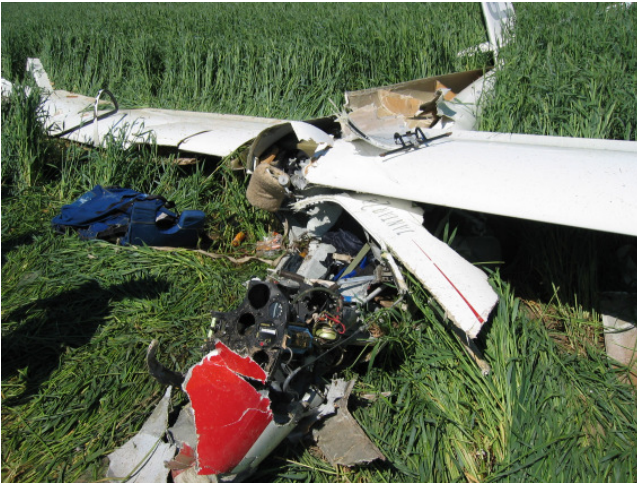
Ca. 240 m von der östlichen Flugplatzgrenze entfernt, in einem Getreidefeld mit ca. 1 m hohen Bewuchs, befand sich die Unfallstelle des Segelflugzeuges. Auf der Unterseite liegend kam das Wrack ca. 3 m entfernt von der deutlich im Boden markierten Aufpralllinie der Tragflächenvorderkante in seine Endlage. Das Wrack lag mit der Längsachse in Richtung 190°.

Die Tragflächen und der Rumpf wurden beim Aufprall mehrfach zerbrochen. Als abgelöste Teile vor dem Wrack wurden die Querruder gefunden.

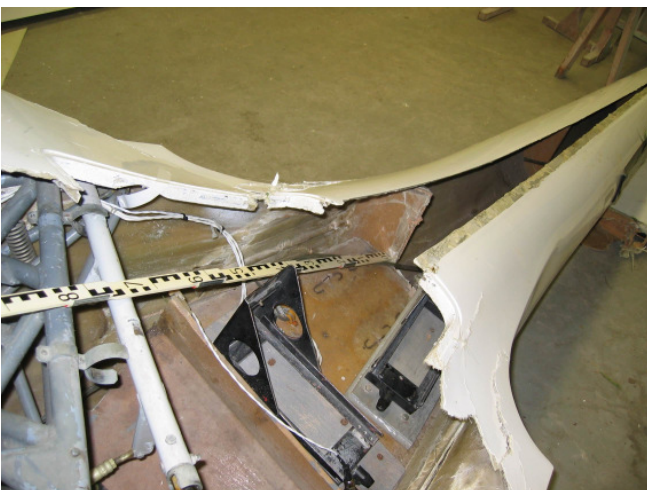
Die Überprüfung der Steuerung ergab, dass alle Steuerelemente bis zum Aufprall kraftschlüssig miteinander verbunden waren. Einschränkungen in der Steuerung wurden nicht festgestellt. Aufgrund des hohen Zerstörungsgrades im Cockpitbereich konnten die Wölbklappenstellung und die Trimmstellung nicht rekonstruiert werden. Die Befestigung für Trimmgewichte am Instrumentenpilz war nicht bestückt. Im Gepäckfach des Segelflugzeuges wurden neben den zwei fest montierten Batterien zusätzlich ein zweiter Logger vom Muster LX 20 und zwei weitere Batterien ohne Befestigungsvorrichtung gefunden. Die Gesamtmasse der Ausrüstung im Gepäckfach betrug ca. 13 kg.

**Gepäckfach mit zwei fest montierten Batteriehalterungen**

Für den vorgefundenen Beladungszustand errechnete sich eine Fluggewichts-Schwerpunktlage von 373 mm.

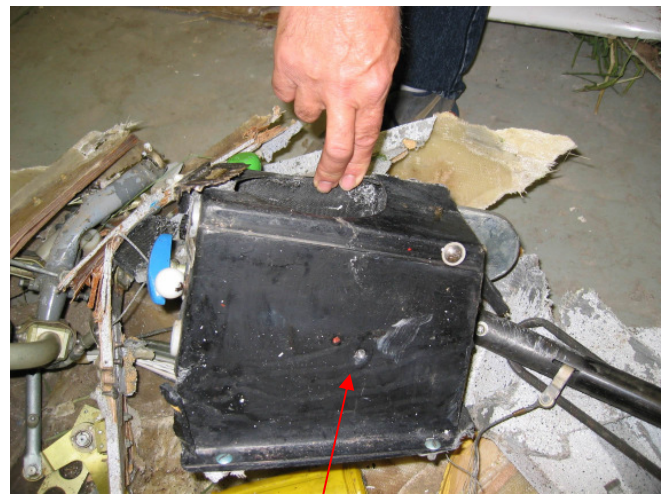
**Instrumentenpilz-Bauteil mit Verschraubung zur Befestigung von Trimmgewichten**

An der Unfallstelle wurden keine Trimmgewichte gefunden. Der Leergewichts-Schwerpunktbereich war dadurch verändert und lag mit 590,7 mm außerhalb des im Flughandbuch vorgegebenen Bereichs.
