Untersuchungsbericht

3X164-0/04
April 2007

Art des Ereignisses:	Unfall
Datum:	12. August 2004
Ort:	Werneuchen
Luftfahrzeug:	Flugzeug
Hersteller / Muster:	Beech Aircraft Cooperation / C90A
Personenschaden:	ein Passagier leicht, fünf Passagiere schwer verletzt
Sachschaden:	Luftfahrzeug schwer beschädigt
Drittsschaden:	Flurschaden
Informationsquelle:	Untersuchung durch BFU

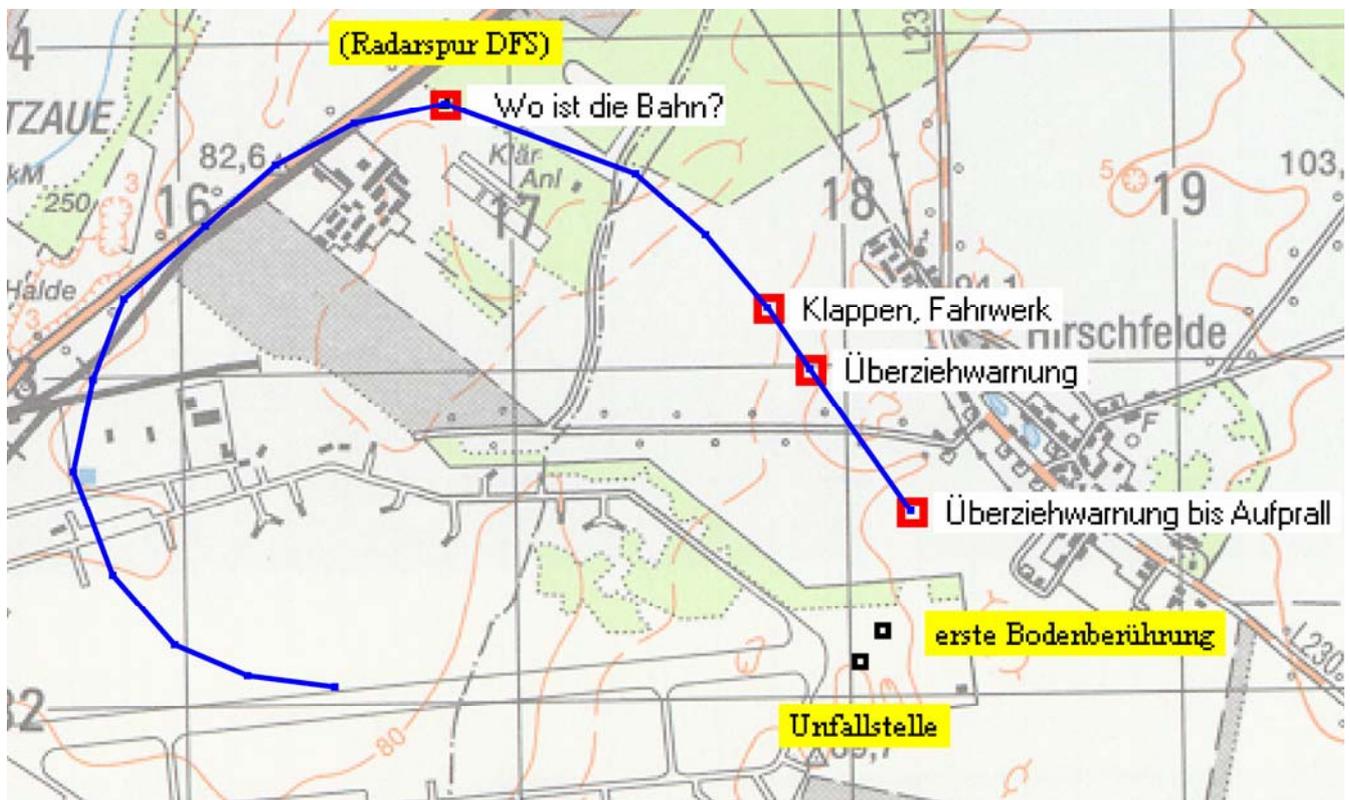
Flugwegrekonstruktion

Laut Auswertung der Radardaten (siehe Anlage) kurvte die Beech in einer Höhe von ca. 100 m über Grund und mit einer mittleren Geschwindigkeit von ca. 115 kt zurück zur Piste 26. Dabei betrug der größte seitliche Abstand zur Landebahn ca. 1 NM. Während des Kurvenfluges unterhielt sich die Besatzung um 17:28:51 Uhr über die ihrer Meinung nach zu geringe Geschwindigkeit und Leistung des Flugzeuges. Es wurde daraufhin die Stellung des Fahrwerks- und der Leistungshebel überprüft. Um 17:29:08 Uhr fragte der verantwortliche Luftfahrzeugführer: „Wo ist die Bahn?“ Der zweite Flugzeugführer antwortete: „Da vorne.“ Zu diesem Zeitpunkt befand sich das Flugzeug ca. 1 NM nördlich der Start- und Landebahn.

Um 17:29:24 Uhr wurden die Landeklappen in Position „Approach“ gebracht und das Fahrwerk ausgefahren. Ab diesem Zeitpunkt führte der Flugweg in Richtung 140°. Das Überziehwarnhorn ertönte während des Kurvenfluges mehrmals kurzzeitig und ab 17:29:39 Uhr konstant. Danach kurvte das Flugzeug nach rechts in Richtung Landebahnschwelle. Um 17:29:45 Uhr prallte die Beech C90A auf eine Wiese östlich der Piste 26.

Als die Landeklappen in die Stellung „Approach“ gebracht und das Fahrwerk ausgefahren wurde, erhöhte sich der Widerstand und die Geschwindigkeit nahm ab. Aus dem Flugweg ergab sich, dass um auf den Landekurs zu gelangen eine Kurve von ca. 120° erforderlich gewesen wäre. Aufgrund der geringen Entfernung zur Landebahn musste diese Kurve mit großer Querneigung geflogen werden. Dabei geriet das Flugzeug in den überzogenen Flugzustand.
