# Untersuchungsbericht

5X001-0/04  
Mai 2009

Art des Ereignisses:	Schwere Störung
Datum:	26. Januar 2004
Ort:	Saarbrücken
Luftfahrzeug:	Verkehrsflugzeug
Hersteller / Muster:	Fairchild Dornier GmbH / Do 328-100
Personenschaden:	ohne Verletzte
Sachschaden:	Luftfahrzeug leicht beschädigt
Drittschaden:	Landebahnbefeuern
Informationsquelle:	Untersuchung durch BFU

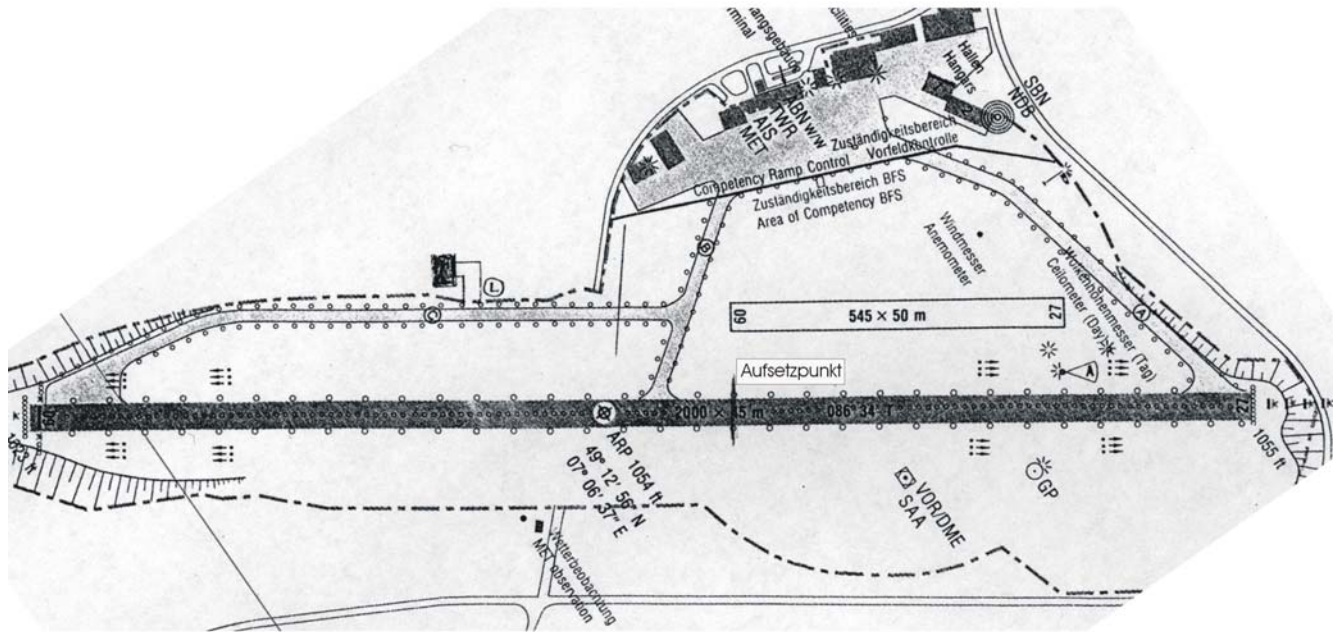
# Anlage 1

Nach Aussagen eines Flughafenmitarbeiters setzte das Flugzeug ca. 850 m nach der Schwelle 27 auf.

Anhand der Spuren wurde festgestellt, dass das Flugzeug auf der Piste 27 ca. 100 m vor der Einmündung des Rollweges B aufgesetzt hatte. Die Spuren verliefen in gerader Richtung bis zur Schwelle 09. Das Flugzeug war in Verlängerung der Bahnmittellinie ca. 10 m hinter der Schwelle 09 auf der anschließenden Grasfläche zum Stillstand gekommen. Mit dem linken Hauptfahrwerk hatte das Luftfahrzeug eine Lampe der Anflugbefeuerung der Piste 09 zerstört. Dabei war die Schelle einer Bremsleitung des linken Hauptfahrwerks abgerissen worden.

Aufsetzpunkt des Flugzeuges

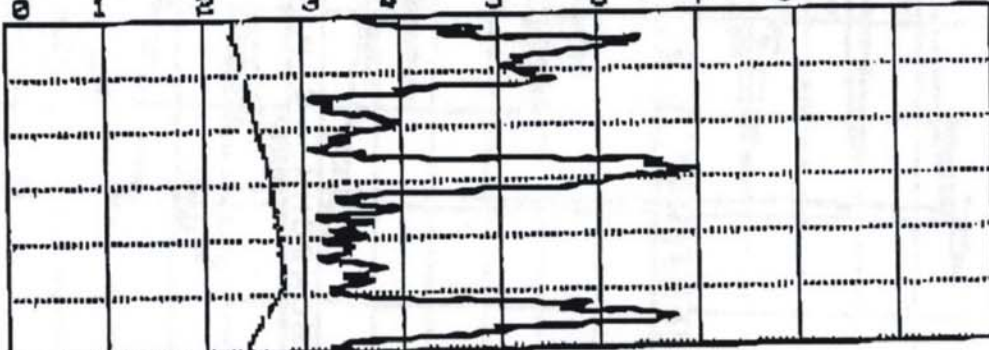
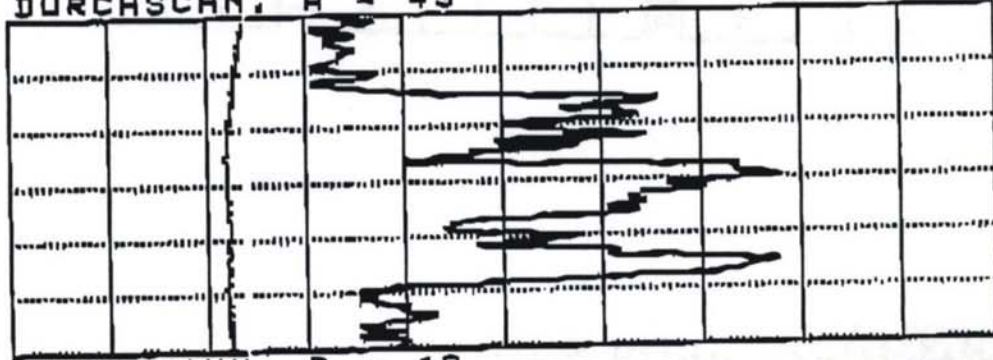
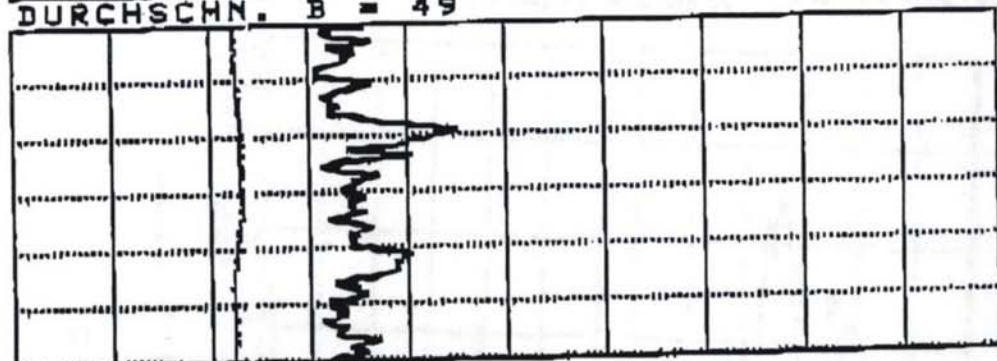
# Anlage 3

Im Abschnitt A und B wurden Messwerte zwischen 30 und 70, im Abschnitt B zum Teil bis 78 festgestellt. Der Abschnitt C hatte fast konstante Werte, im Durchschnitt 34. Zum Zeitpunkt der Messfahrt schneite es, sodass bereits wieder 1 bis 2 cm Schnee auf der Bahn lag, der langsam in Nassschnee bzw. Matsch überging.

Der Zustand der Landebahn entsprach mit hoher Wahrscheinlichkeit nicht den um 21:04 Uhr gemessenen und veröffentlichten Bremswerten, da im Zeitraum von 15 Minuten zwischen Messung und Landung des Flugzeuges die Bahn bereits wieder mit Schnee bedeckt war. Das aufgebrachte Taumittel beeinflusste die Konsistenz des Schnees erheblich und hatte bedeutenden Einfluss auf das Bremsverhalten des Flugzeuges. Über die Konsistenz des Schneebelages gab es keine Angabe.

DURCHSCHN. A = 43

DURCHSCHN. B = 49

DURCHSCHN. C = 34

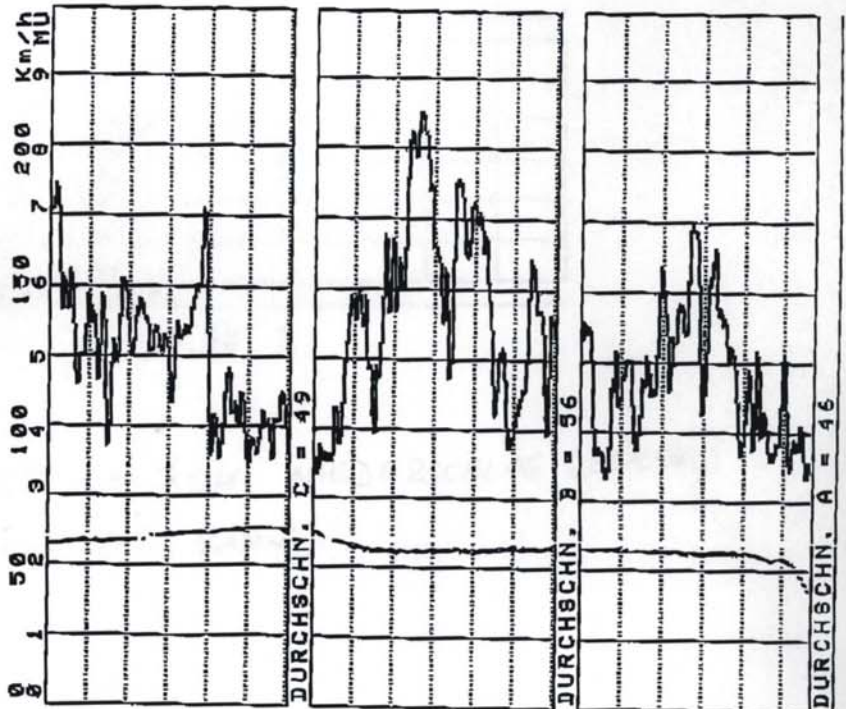
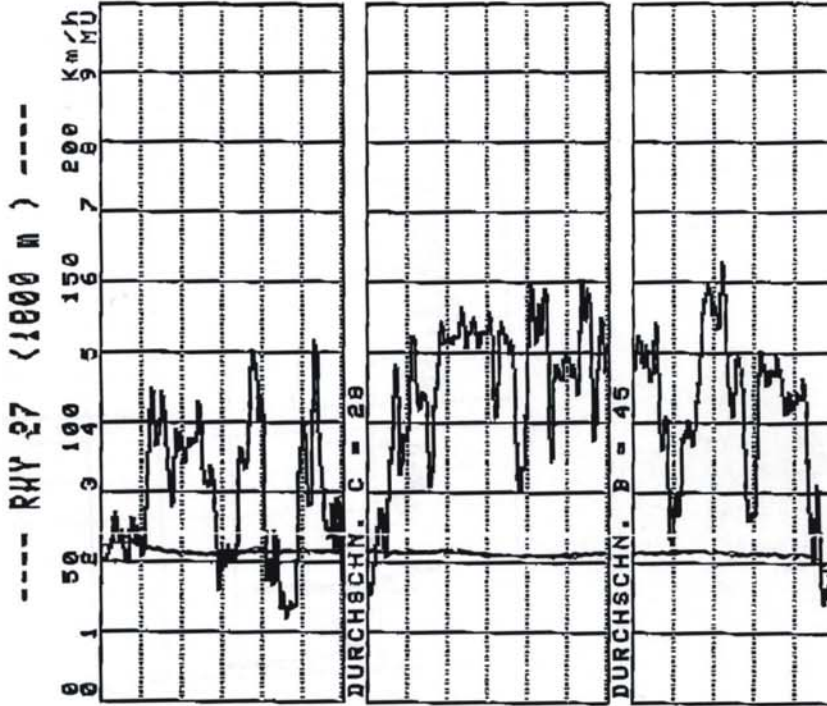
Anlage 4

C rechts: 49	C links: 28
B rechts: 56	B links: 45
A rechts: 46	A links: 40

Die Messfahrten nach der Landung um 21:39 Uhr und 21:45 Uhr mit Werten zwischen 28 und 56 unterstreichen die langjährige Erkenntnis, dass Messfahrten, die auf verdrängend wirkender Kontamination durchgeführt werden, mit Vorsicht zu verwenden sind, da sie nicht die tatsächlichen Bremsverhältnisse widerspiegeln.

*rechts neben Mittellinie*

CA.1-2CM NIEDERSCHLAG AUF DER RW
