Untersuchungsbericht

5X003-0/04
Dezember 2005

Art des Ereignisses:	Schwere Störung
Datum:	21. März 2004
Ort:	Hannover
Luftfahrzeug:	Verkehrsflugzeug
Hersteller / Muster:	Boeing / B737-800
Personenschaden:	ohne Verletzte
Sachschaden:	Luftfahrzeug leicht beschädigt
Drittschaden:	keiner
Informationsquelle:	Untersuchung durch BFU

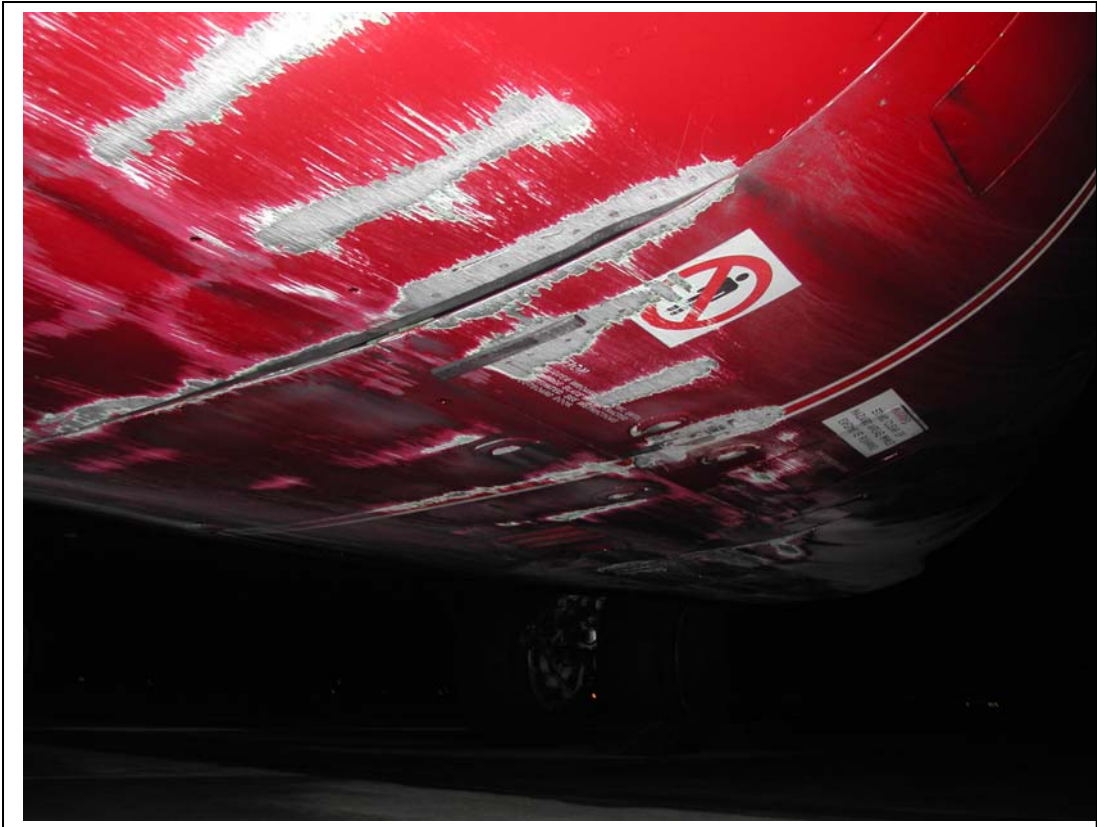
Am linken Triebwerk wurden erhebliche Schleifspuren, Deformationen und Risse an der Unterseite der Verkleidung festgestellt.

Zwischen Fan-Rotor und Triebwerksgehäuse kam es im unteren Bereich zur Berührung mit Schleifspuren.

Schleifspuren am linken Triebwerk

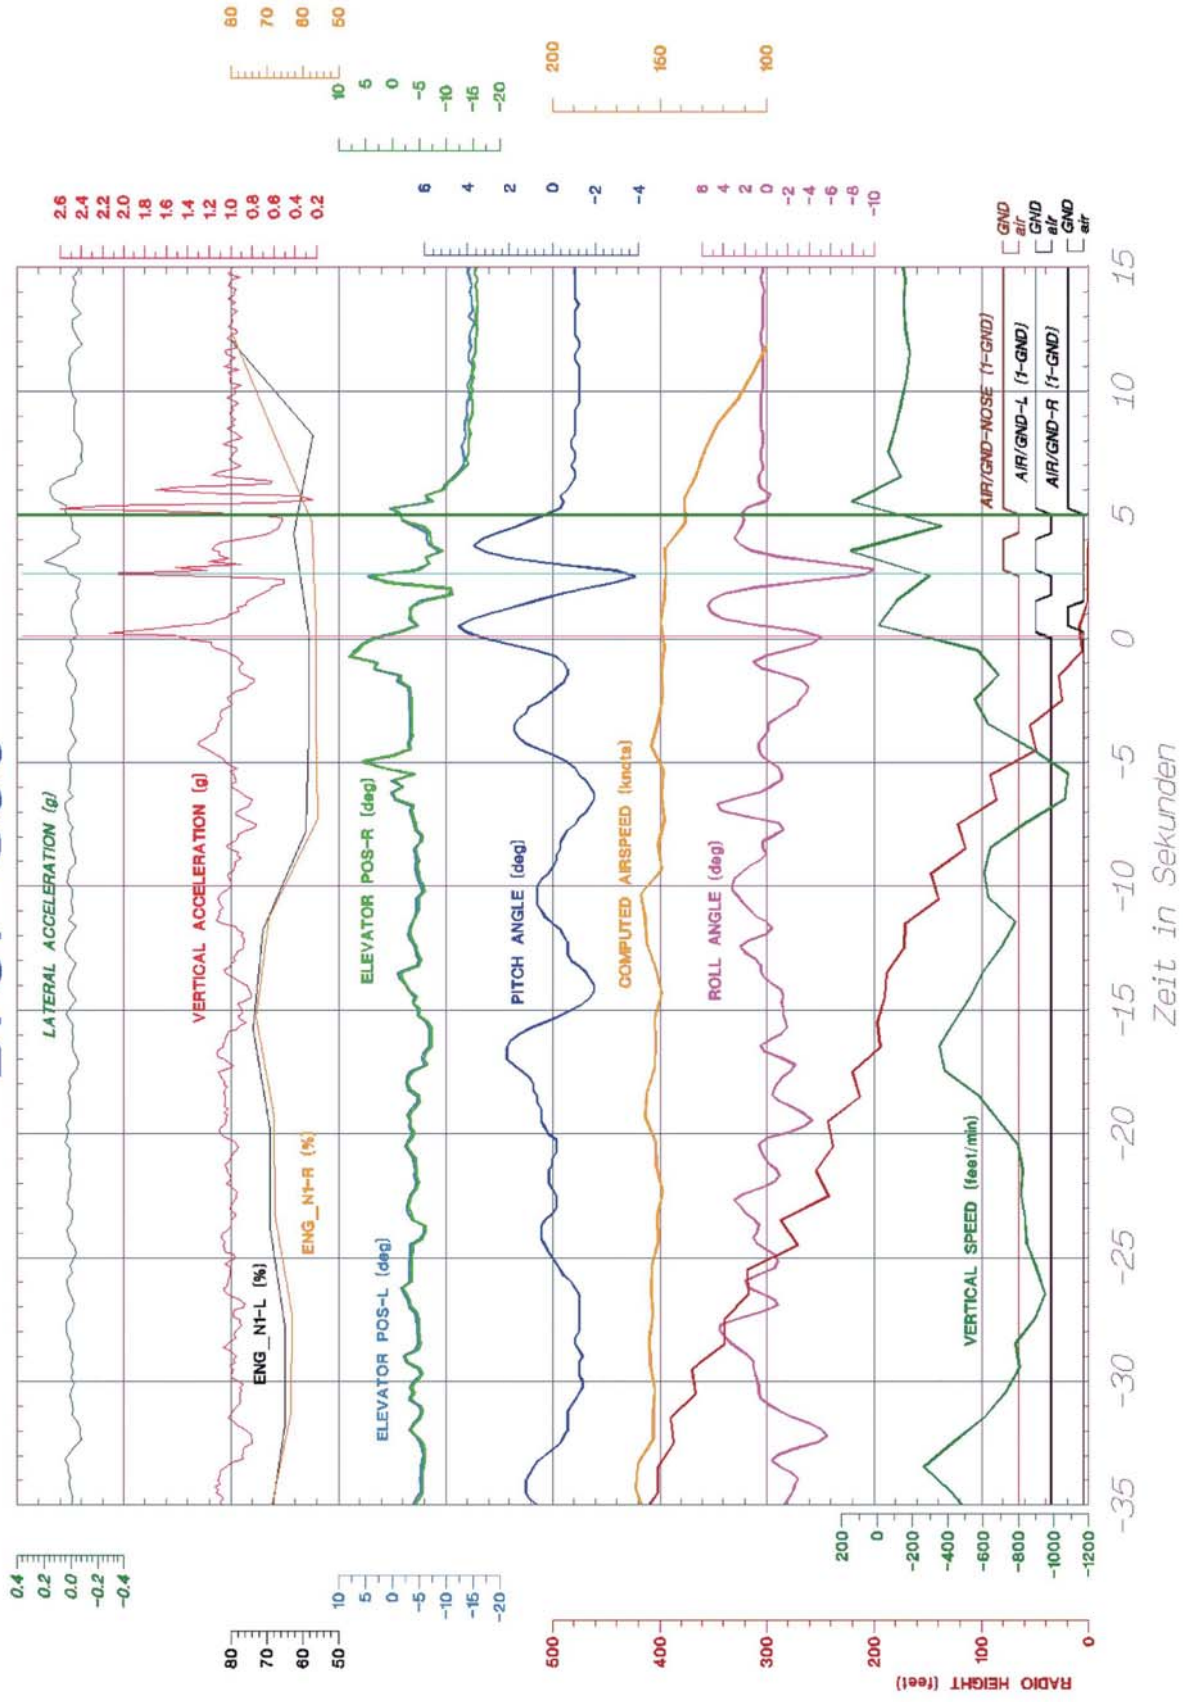
Anlage 2

Ab ca. 200 ft war eine Abweichung vom Gleitweg nach oben festzustellen, hervorgerufen durch einen Anstieg des Anstellwinkels (PITCH) von +2° und einer Verringerung der Sinkgeschwindigkeit auf 300 ft/min. Gleich im Anschluss wurde der Anstellwinkel des Flugzeuges auf minus zwei Grad (PITCH –2°) verringert und die Sinkgeschwindigkeit nahm bis auf 1 100 ft/min zu. Diese Sinkgeschwindigkeit wurde erst in ca. 35 ft über der Schwelle der Landebahn wieder reduziert.

Beim erste Aufsetzen betrug die Vertikalgeschwindigkeit ca. 400 ft/min bei einem plötzlichen Anstieg des Anstellwinkels auf +4° und einer Schräglage nach links von 5°. Die Vertikalbeschleunigung betrug 2,1 g.

Über die Air-Ground-Sensoren war zu erkennen, dass das Flugzeug noch einmal vom Boden abhob. Durch einen Höhenruderausschlag von –10° verringerte sich der Anstellwinkel auf –4,5°. Das Flugzeug nahm eine Querlage von 10° nach links ein und setzte mit dem linken Hauptfahrwerk und dem Bugfahrwerk gleichzeitig auf. Die Vertikalbeschleunigung betrug 2,2 g.

Über die Air-Ground-Sensoren war zu erkennen, dass das Flugzeug ein zweites Mal vom Boden abhob, um dann mit allen drei Fahrwerken gleichzeitig aufzusetzen. Diesmal wurde eine Vertikalbeschleunigung von 2,6 g erreicht.

Die Landung wird als überdurchschnittlich hart eingestuft, wobei die vertikale Beschleunigung den maximal zulässigen Wert von 2,5 g, mit 2,6 g leicht überschritten hat
