Untersuchungsbericht

CX008-0/04
Januar 2009

Art des Ereignisses:	Unfall
Datum:	24. September 2004
Ort:	nahe Nordhorn-Lingen
Luftfahrzeug:	Flugzeug
Hersteller / Muster:	Piper / PA 28-181
Personenschaden:	Fluglehrer, Flugschüler und Fluggast tödlich verletzt
Sachschaden:	Luftfahrzeug zerstört
Drittsschaden:	Forstschaden
Informationsquelle:	Untersuchung durch BFU

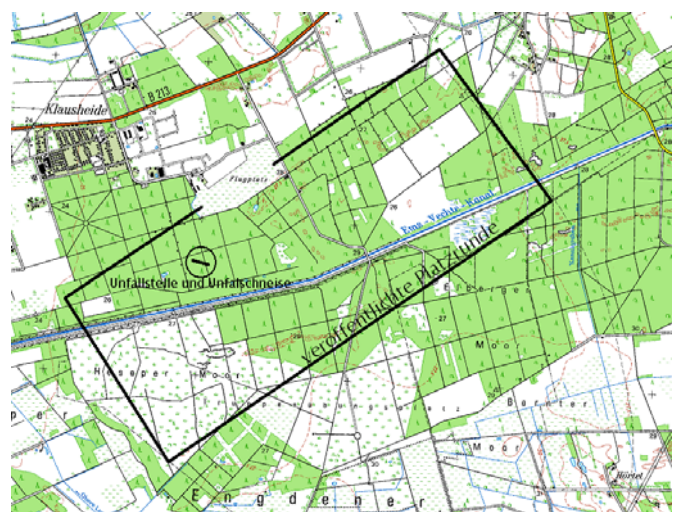
Die Unfallstelle lag in einem großflächigen Waldgebiet ca. 700 m südwestlich vom Ende der Piste 24.

Eine erste Bamberührung erfolgte mit der rechten äußeren Tragfläche. Der Streubereich der Wrackteile zeigte nach der ersten Bamberührung die Ausbreitungsrichtung 150°. Nach einer massiven Bamberührung

rung ca. 50 m danach, bei der die rechte Tragfläche mit dem Hauptfahrwerk in 8-10 m Höhe auf einem Baum hängen blieb, änderte sich die Ausbreitungsrichtung der weiteren Wrackverteilung in Richtung 100°. Der Rumpf mit dem Bugfahrwerk lag ca. 75 m von der Stelle der ersten Baumberührung entfernt.
