# Untersuchungsbericht

EX001-0/04  
August 2005

Art des Ereignisses:	Schwere Störung
Datum:	19. Januar 2004
Ort:	Frankfurt-Hahn
Luftfahrzeug:	Transportflugzeug
Hersteller / Muster:	Mc Donnell Douglas Corporation / DC10-40F
Personenschaden:	ohne Verletzte
Sachschaden:	Flugzeug leicht beschädigt
Drittsschaden:	Flurschaden
Informationsquelle:	Untersuchung durch BFU

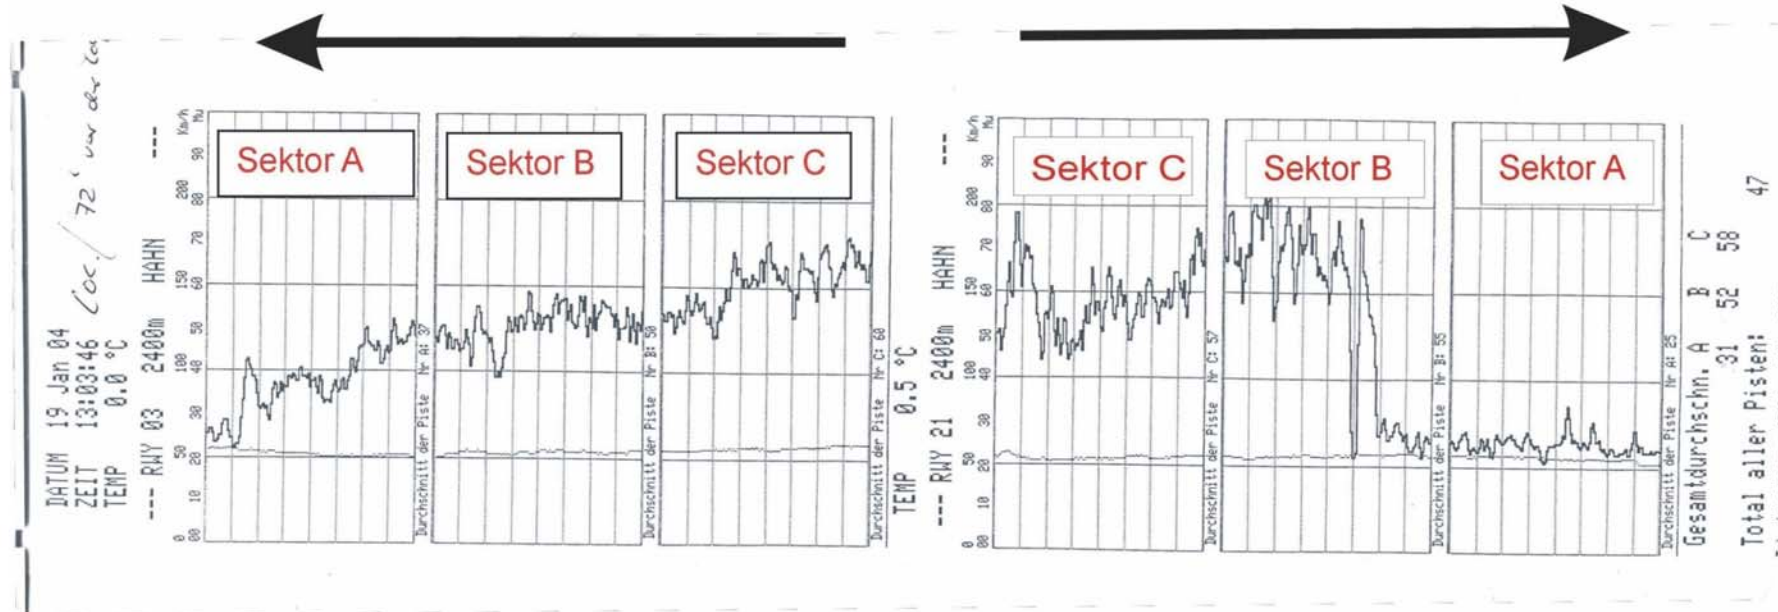
# Skiddometer BV 11 – Messstreifen

Die Messwertaufzeichnungen im S/L-Bahn-Seitenvergleich sind bis 1 400 m akzeptabel. Die Werte zwischen 50 bis 60 (gut / good) lassen darauf schließen, dass auf verdrängend wirkenden Kontaminationen, wie Nässe (wet), teilweise auch Schneematsch (slush) etc. gemessen wurde.

Auffällig sind die nach ca. 1 400 m Messstrecke, rechtsseitig bis zum Ende der Bahn, sprunghaft abfallenden Reibungskoeffizienten auf 25 (schlecht / poor). Auf der gegenüberliegenden Bahnseite verringern sich die Messwerte lediglich moderat (Anlage 1). Grund dieser Abweichungen war offensichtlich die Verringerung der Konzentration der Enteisungsflüssigkeit auf 20 g/m<sup>2</sup>, so dass der Schneesiederschlag sich in diesem Bereich nicht so verflüssigen konnte wie auf den übrigen Bahnflächen und sich deshalb eine erhöhte Schneematsch- bzw. Nassschnee – Kontamination bilden konnte.

Derart stark unterschiedliche Reibungskoeffizienten beiderseits der S/L-Bahnmittellinie können für das Bremsverhalten sowie die Richtungshaltung von Flugzeugen kritisch werden. Da dieses flugbetrieblich bedeutsam ist, hätte hier winterdienstlich nachgebessert werden, zumindest aber dieser Zustand der Luftfahrt zur Kenntnis gegeben werden müssen.

Da die gemessenen Reibungskoeffizienten auf nasser Bahn bzw. auch auf Schneematsch ermittelt wurden, und Nässe bzw. Schneematsch verdrängend wirken, sind diese Messdaten nur mit größter Vorsicht zu benutzen, da sie irreführend sein können. Dies gilt für die Piloten genauso wie für das Personal des Flughafens.

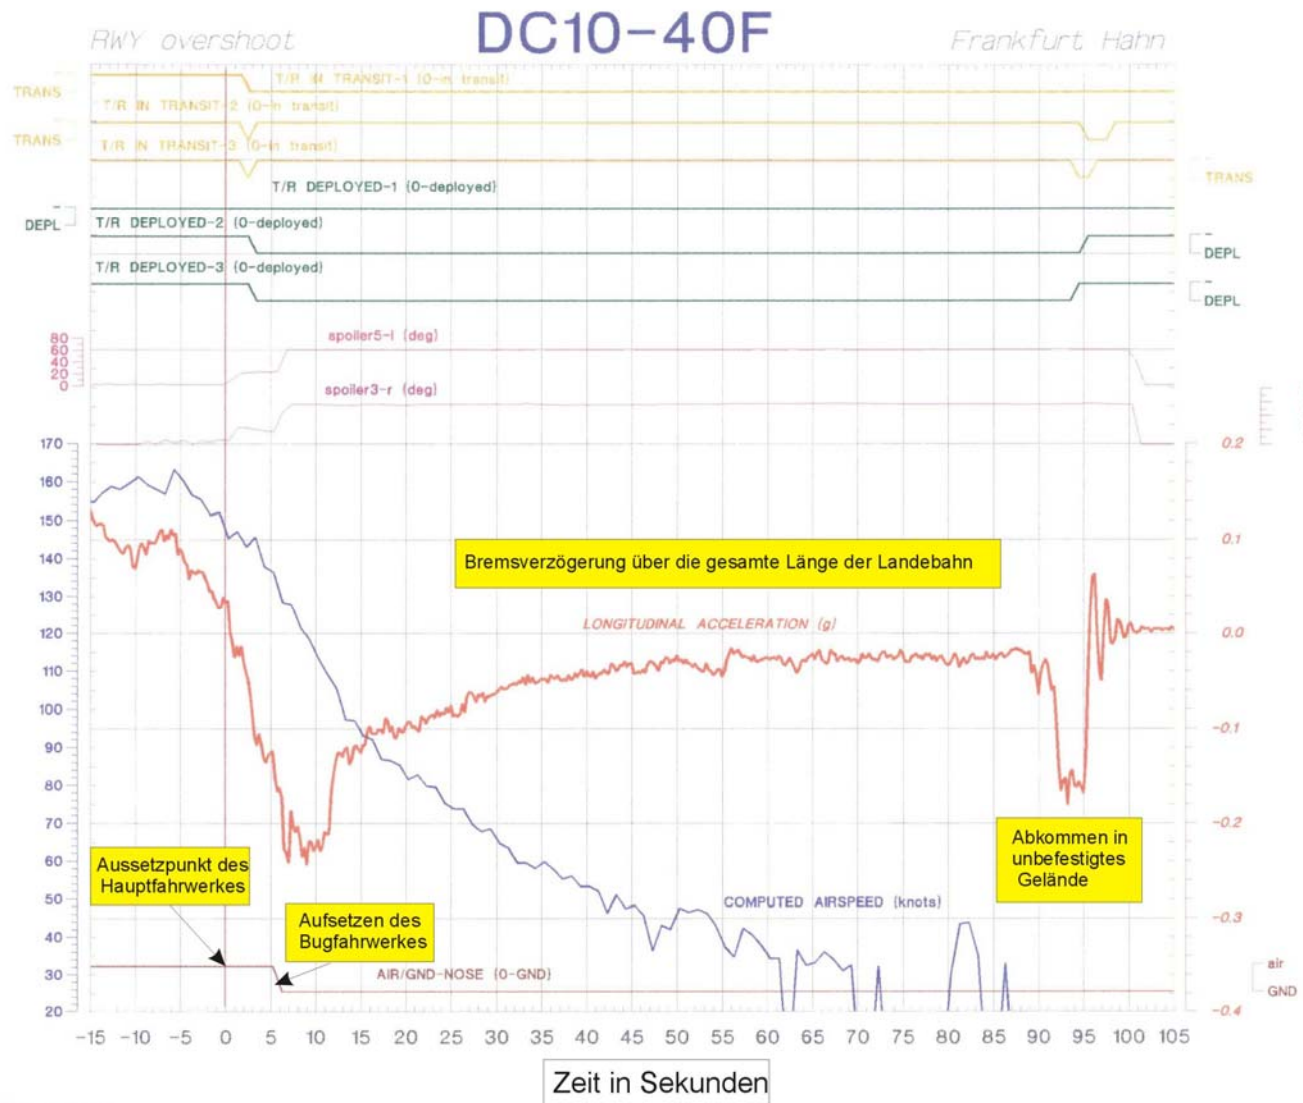
# Bremsverhalten des Flugzeuges

Die Verzögerung des Flugzeuges erreichte nach dem Aufsetzen des Bugfahrwerkes ca.  $2,2 \text{ m/s}^2$  und wurde für 4 s beibehalten. Danach halbierte sich die Verzögerung schlagartig mit weiterhin fallender Tendenz. 55 Sekunden nach dem Aufsetzen (ca. 2/3 des Bremsweges) ging die Verzögerung fast auf null zurück (Anlage 2).
