# Untersuchungsbericht

EX006-1-2/04  
Februar 2009

Art des Ereignisses: Schwere Störung  
Datum: 03. Mai 2004  
Ort: Flughafen München  
Luftfahrzeuge: 1. Verkehrsflugzeug  
2. Verkehrsflugzeug  
Hersteller / Muster: 1. Boeing / B737-306  
2. Aerospatiale / ATR 42-500  
Personenschaden: keiner  
Sachschaden: Luftfahrzeuge nicht beschädigt  
Drittschaden: keiner  
Informationsquelle: Untersuchung durch BFU

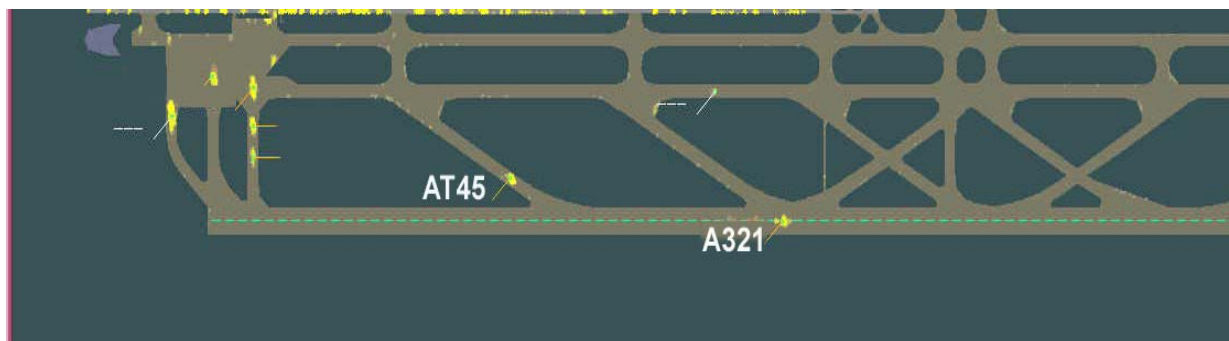
Bild 2: Radarabzeichnung 21:39:00 Uhr: Startvorgang des A 321, kurz vor dem Abheben

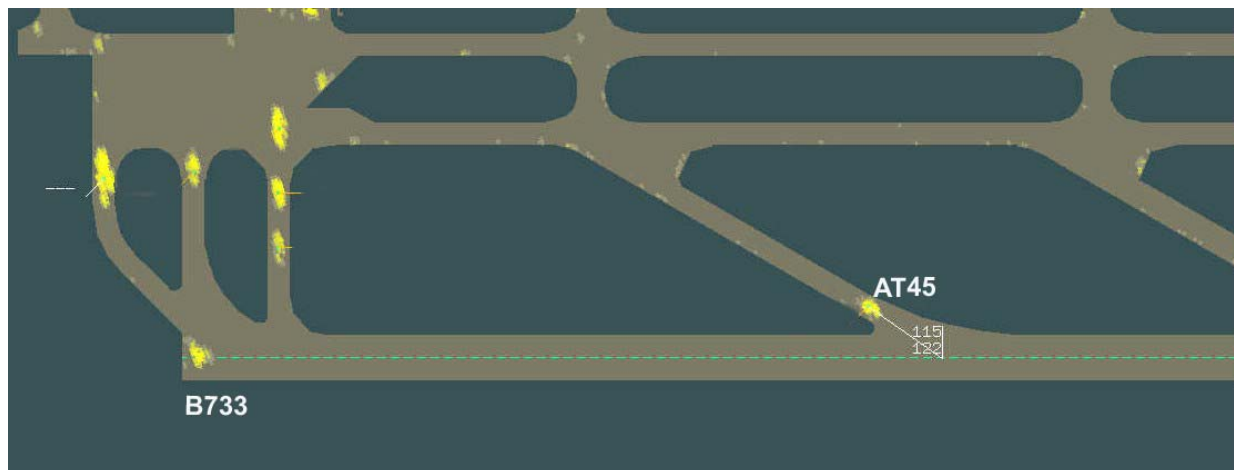
Bild 3: Radaraufzeichnung 21:39:12 Uhr: Die B 733 überflog die Schwelle

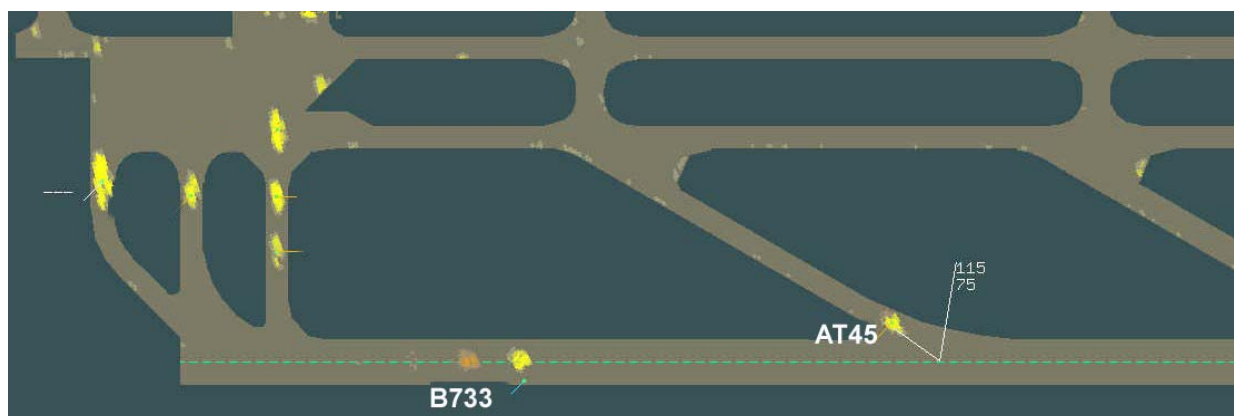
Bild 4: Radaraufzeichnung 21:39:18 Uhr: Die B 733 war im Ausschweben/Aufsetzen auf der Piste 08R, die AT 45 befand sich noch ca. 40 m von der Pistenmittellinie entfernt.

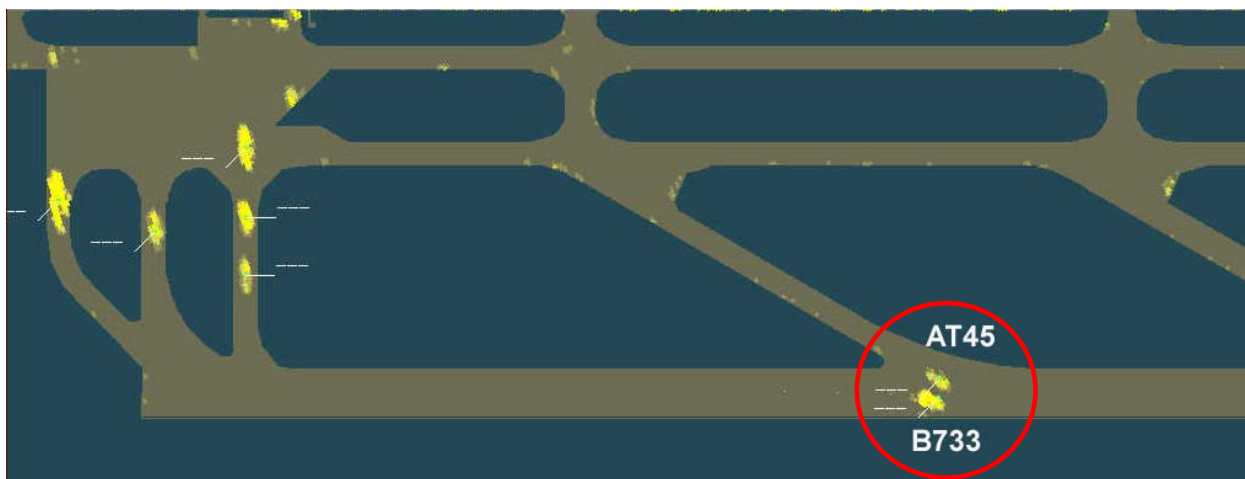
Bild 6: Radaraufzeichnung 21:39:26 Uhr: Die AT 45 befand sich noch etwa 10 Meter von der Mittellinie entfernt. Die B 733 passierte die AT 45 auf der rechten Seite, Geschwindigkeit ca. 110 Knoten.

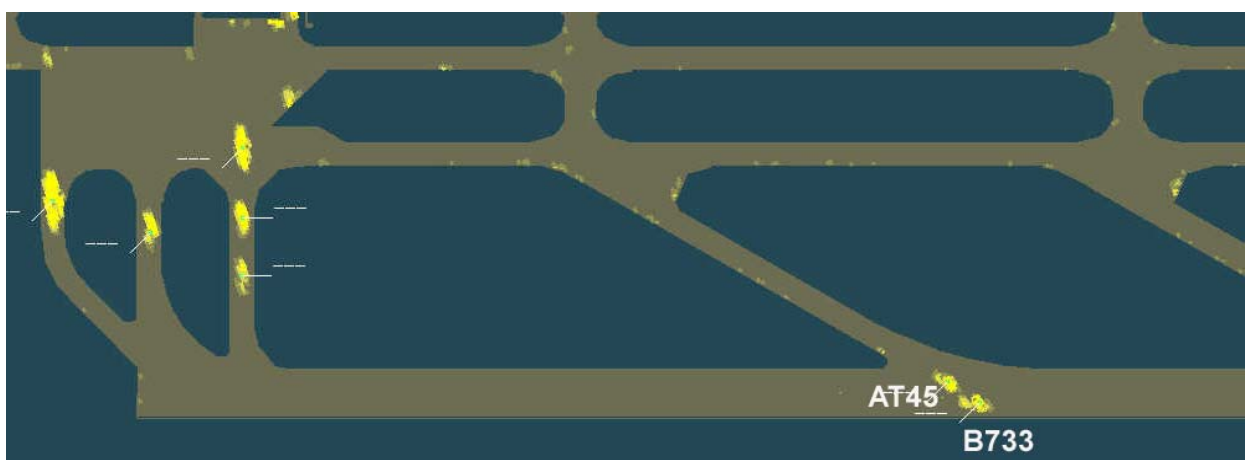
Bild 7: Radaraufzeichnung 21:39:27 Uhr: Die B 733 hat die AT 45 passiert.

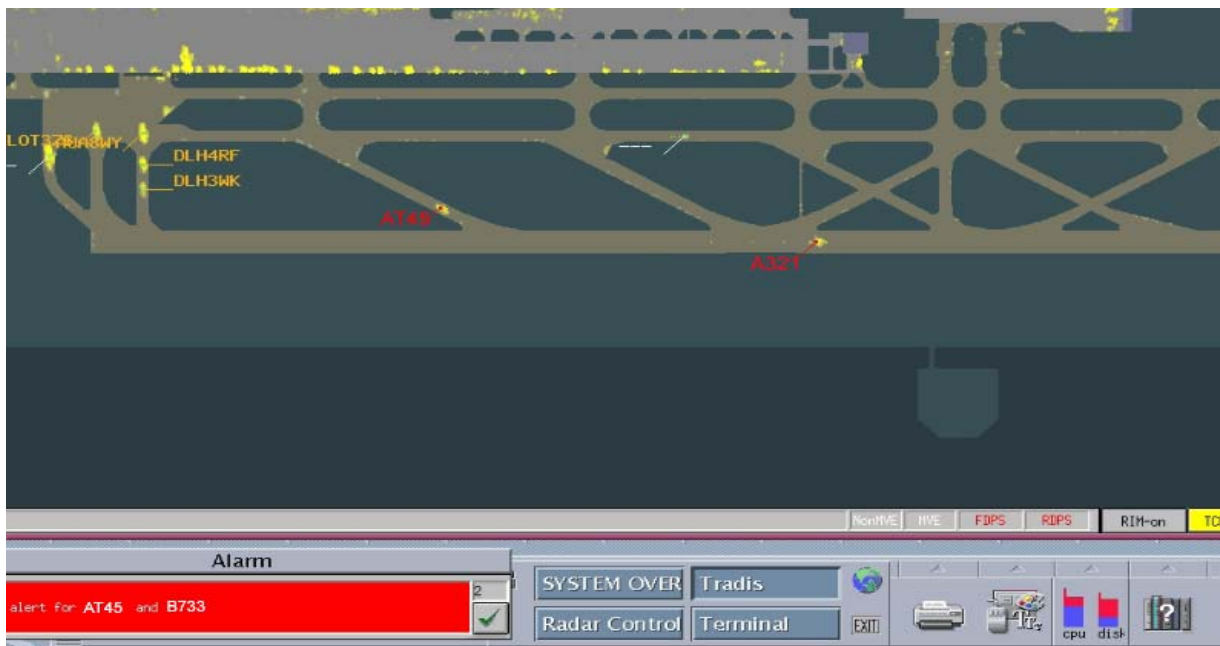
Im Rahmen der Untersuchung wurde festgestellt, dass um 21:39:09 Uhr, 17 Sekunden vor der größten Annäherung der beiden Flugzeuge AT 45 und B 733, vom System sowohl ein akustischer als auch ein optischer Alarm generiert wurde. Dieser Alarm bezog sich auf die AT 45 und die B 733 und wurde dementsprechend auf dem ASMR dargestellt. Kurz zuvor war ein Alarm generiert worden, der die B 733 und die abfliegende A 321 betraf.

Die Funktion RIM (Runway Incursion Alert) war am ASMR des Lotsenarbeitsplatzes PL1S zum Zeitpunkt der Störung nicht eingeschaltet.

In Gesprächen mit DFS-Mitarbeitern in München berichteten diese, dass die Funktionalität RIM nicht genutzt würde, da die Anzahl von Fehlanzeigen inakzeptabel hoch sei.

Bild 8: Radaraufzeichnung 21:39:09 Uhr. RIM-Alarmierung zwischen der AT 45/B 733. Die B 733 befand sich im kurzen Endanflug und wurde kurze Zeit später auf dem Rollfeldradar sichtbar.

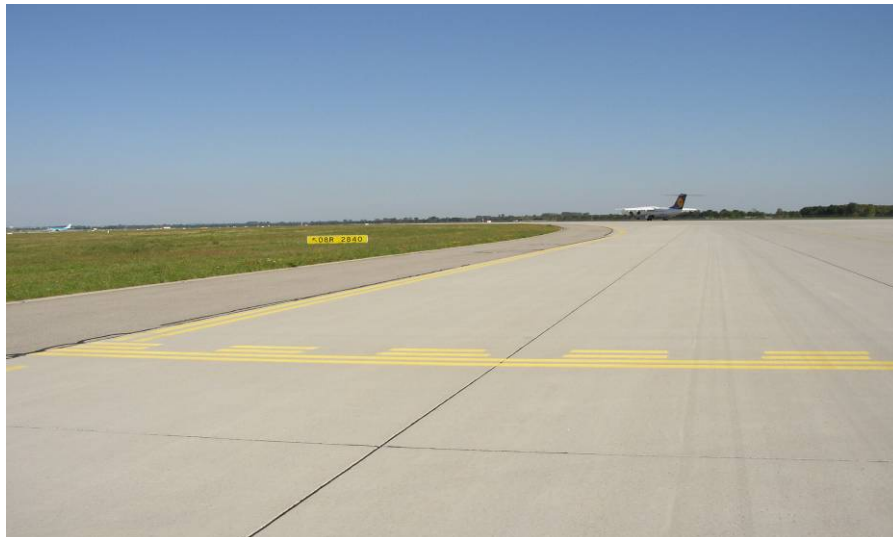
Bild 10: CAT-I Rollhalteort Rollbahn B4 Piste 08R

Im Rahmen der Untersuchung wurde bei einer Ortsbesichtigung durch Mitarbeiter der BFU festgestellt, dass aus der Position des CAT-I-Rollhalts der B4 der Anflugsektor nur unter Schwierigkeiten einsehbar war.

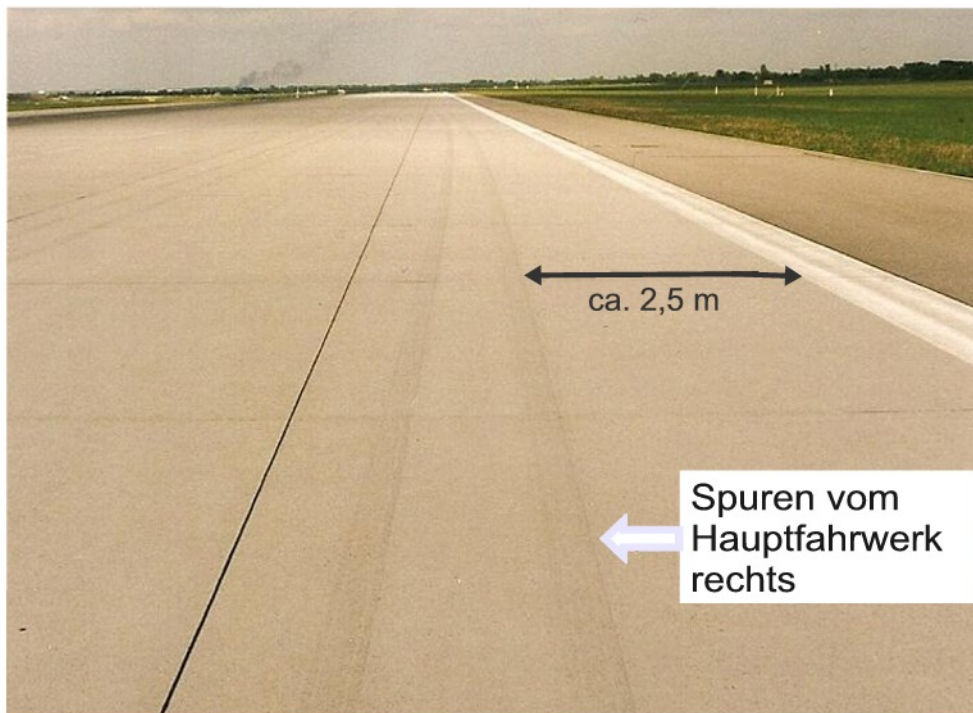
Auf der Piste 08R wurden in Höhe des Rollweges B4 Spuren durch den Abrieb der Reifen der B 733 markiert.

Bild 12: Spuren rechten Hauptfahrwerks

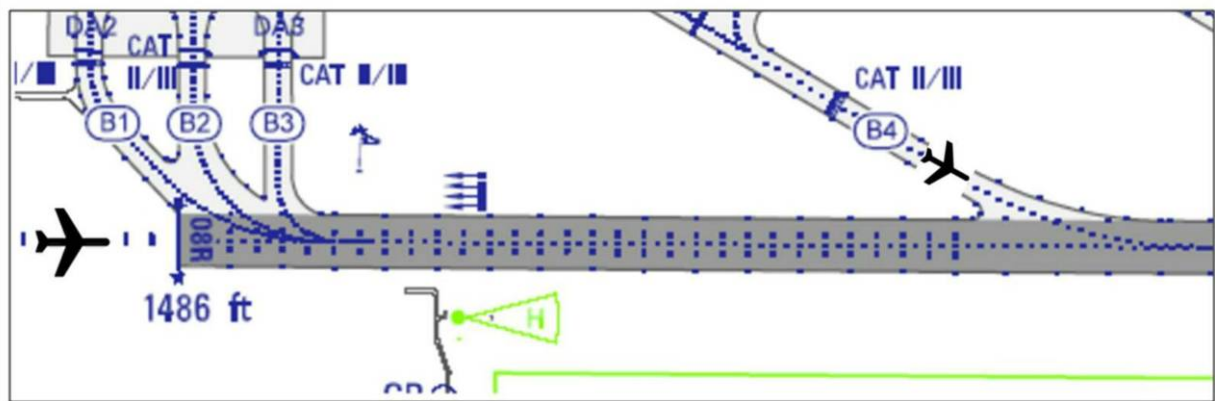
Bild 13 Einmündung der Rollbahn B4 auf die Piste 08R

Die Rollbahn B4 war aus planerischer Sicht als Schnellabrollbahn für die Piste 26L ausgelegt. Obwohl die Nutzung der Rollbahn per Betriebsanordnung (BAO) explizit für Startvorgänge erlaubt war, wurde mit dieser Festlegung nach Ansicht der BFU ein erhöhtes Risiko akzeptiert. Durch den spitzen Winkel von ca. 30° zwischen Rollbahn B4 und der Piste war die Sicht nach rechts in den Anflugbereich der Piste 08R, insbesondere aus dem Cockpit eines Schulterdeckers, sehr eingeschränkt.

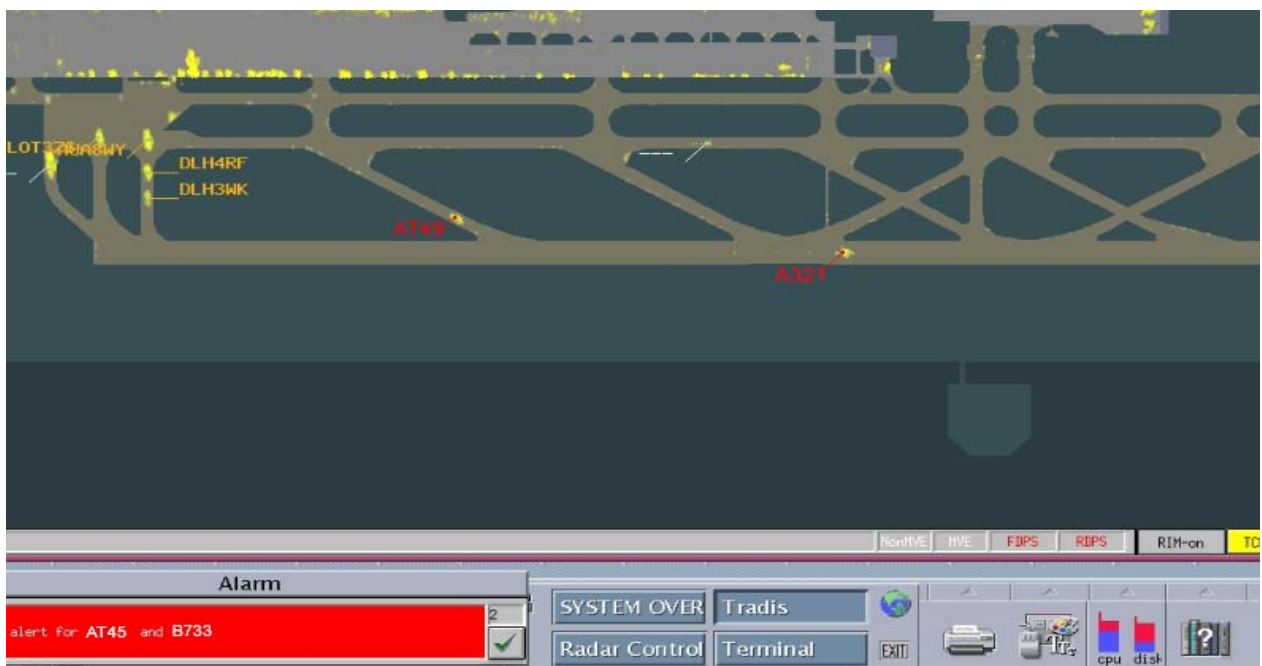
Die BFU teilt die Argumentation der Fluglotsin, dass sie bei eingeschaltetem RIM durch den Alarm akustisch und optisch auf die eingetretene Konfliktsituation aufmerksam geworden wäre. Das RIM-System war jedoch wegen der Unzuverlässigkeit ausgeschaltet.

Bild 14: Radaraufzeichnung 21:39:09 Uhr. RIM Alarmierung zwischen der AT 45 / B 733. Die B 733 befand sich im kurzen Endanflug und wurde kurze Zeit später auf dem Rollfeldradar sichtbar.
