# Untersuchungsbericht

3X021-0/05  
Oktober 2005

Art des Ereignisses:	Unfall
Datum:	01. April 2005
Ort:	Bitburg
Luftfahrzeug:	Amateurbau
Hersteller / Muster:	HB Flugtechnik / HB 207 "Alfa"
Personenschaden:	Pilot tödlich verletzt
Sachschaden:	Luftfahrzeug zerstört
Drittschaden:	Flurschaden
Informationsquelle:	Untersuchung durch BFU

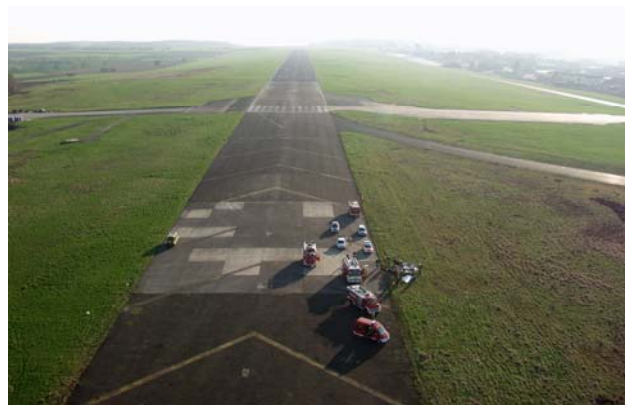
Der erste Bodenkontakt erfolgte mit dem linken Tragflügel noch auf der Bahn, wobei der Flügel abbrach. Bug und Propeller schlugen neben der Bahn in das Gras ein. Beim Zurückkippen brach auch der rechte Flügel ab und das Flugzeug blieb

Durch die Bodenberührung des Propellers scherten zwei Propellerblätter dicht am Spinner ab. Das Flugzeug blieb in Normallage in Richtung 150° liegen. Der Rumpf wurde vom Cockpit bis zum Heck massiv verformt. Die Wrackteile lagen dicht beisammen.

Abbildung 3: Flugplatz Bitburg mit Unfallstelle

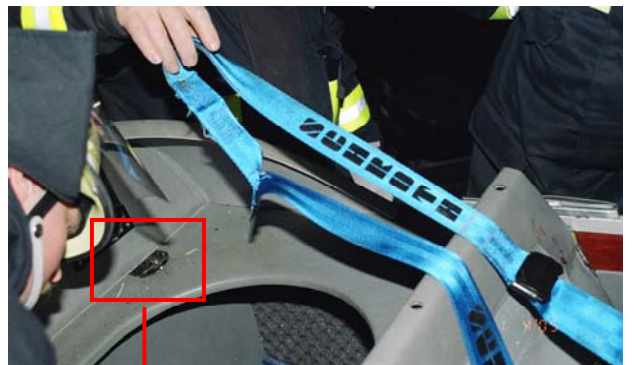
Der Pilot war mit einem Schroth 4-Punkt-Gurt angeschnallt. Die beiden Schultergurte wurden, hinter dem Sitz zusammengeführt und mittels eines einzelnen Verbindungsgurtes an der Struktur hinter dem Sitz befestigt. Die Lasche der Schultergurtbefestigung riss beim Aufprall durch. Infolgedessen riss auch die linke Beckengurtbefestigung.

Abbildung 4: Gerissene Schultergurtbefestigungen

Beim Aufprall des Flugzeuges entstanden hohe Belastungen, die zum Bruch der Befestigungslaschen von Anschnallgurten führte.

Die Anschnallgurte waren nicht im Bausatz enthalten und wurde separat beschafft. Es gab weder Einbauanweisungen vom Gurt-Hersteller noch vom Hersteller des Flugzeugbausatzes. Ausführung und Dimensionierung des Einbaus lag im Ermessen des Eigenbauers und wurden dann von einem Prüfer abgenommen.

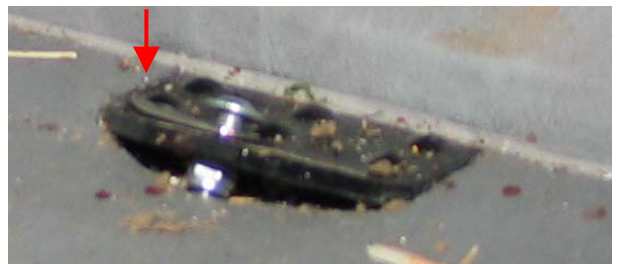
Abbildung 5: Schultergurtbefestigung

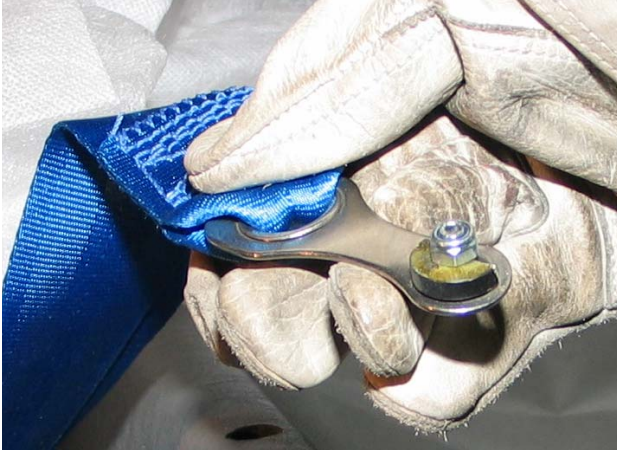
Abbildung 6: Abgerissene Beckengurtbefestigung

Infolge des Versagens der Sicherheitsgurtbefestigung prallte der Pilot mit dem Oberkörper und Gesicht gegen das Instrumentenbrett bzw. gegen den Steuerknüppel. Dieser Aufprall verursachte tödliche innere Verletzungen.

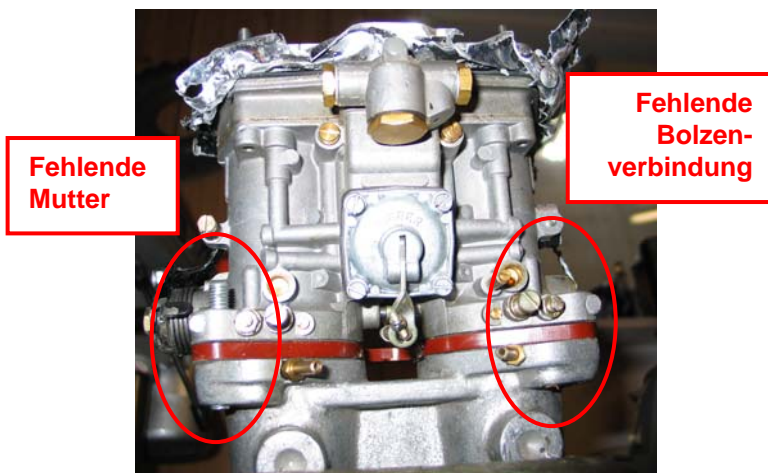
Nach der ersten Untersuchung vor Ort wurde das Wrack in einer Halle sichergestellt. Da es Zeugenaussagen mit Hinweisen auf Motorprobleme gab, wurden zuvor beide Doppelvergaser abgebaut. Die Untersuchung der Vergaser ergab, dass am rechten Vergaser 2 Schraubverbindungen fehlten. In allen Schwimmerkammern war kein Sprit vorhanden. Beim Ausbau der Zündkerzen zeigten 3 Kerzen ein rehbraunes Verbrennungsbild, eine Kerze war weiß. Der Motor konnte wegen des hohen Zerstörungsgrades nicht mehr untersucht werden.

Abbildung 7: Fehlende Schraubverbindungen

Die Untersuchung des Wracks und des Motors ergaben Hinweise, dass möglicherweise der rechte Doppelvergaser nicht ausreichend mit Kraftstoff versorgt worden war. Bei der Untersuchung der Zündkerzen war auffällig, dass eine Kerze ein weißes Verbrennungsbild aufwies, was auf ein zu mageres Gemisch hindeutet.

Der fehlerhafte Zustand des rechten Vergasers und die nicht zugeschaltete Benzin-Zusatzpumpe können zum Leistungsverlust des Triebwerkes geführt haben. Die Öl- und Benzindruckanzeigen bestätigen diese Vermutung.
