# Untersuchungsbericht

3X030-0/05  
November 2006

Art des Ereignisses:	Unfall
Datum:	23. April 2005
Ort:	Straelen
Luftfahrzeug:	Flugzeug
Hersteller / Muster:	Siebel ATG / Siat 223 K 1
Personenschaden:	Pilot schwer verletzt, Fluggast tödlich verletzt
Sachschaden:	Luftfahrzeug zerstört
Drittschaden:	Flurschaden
Informationsquelle:	Untersuchung durch BFU

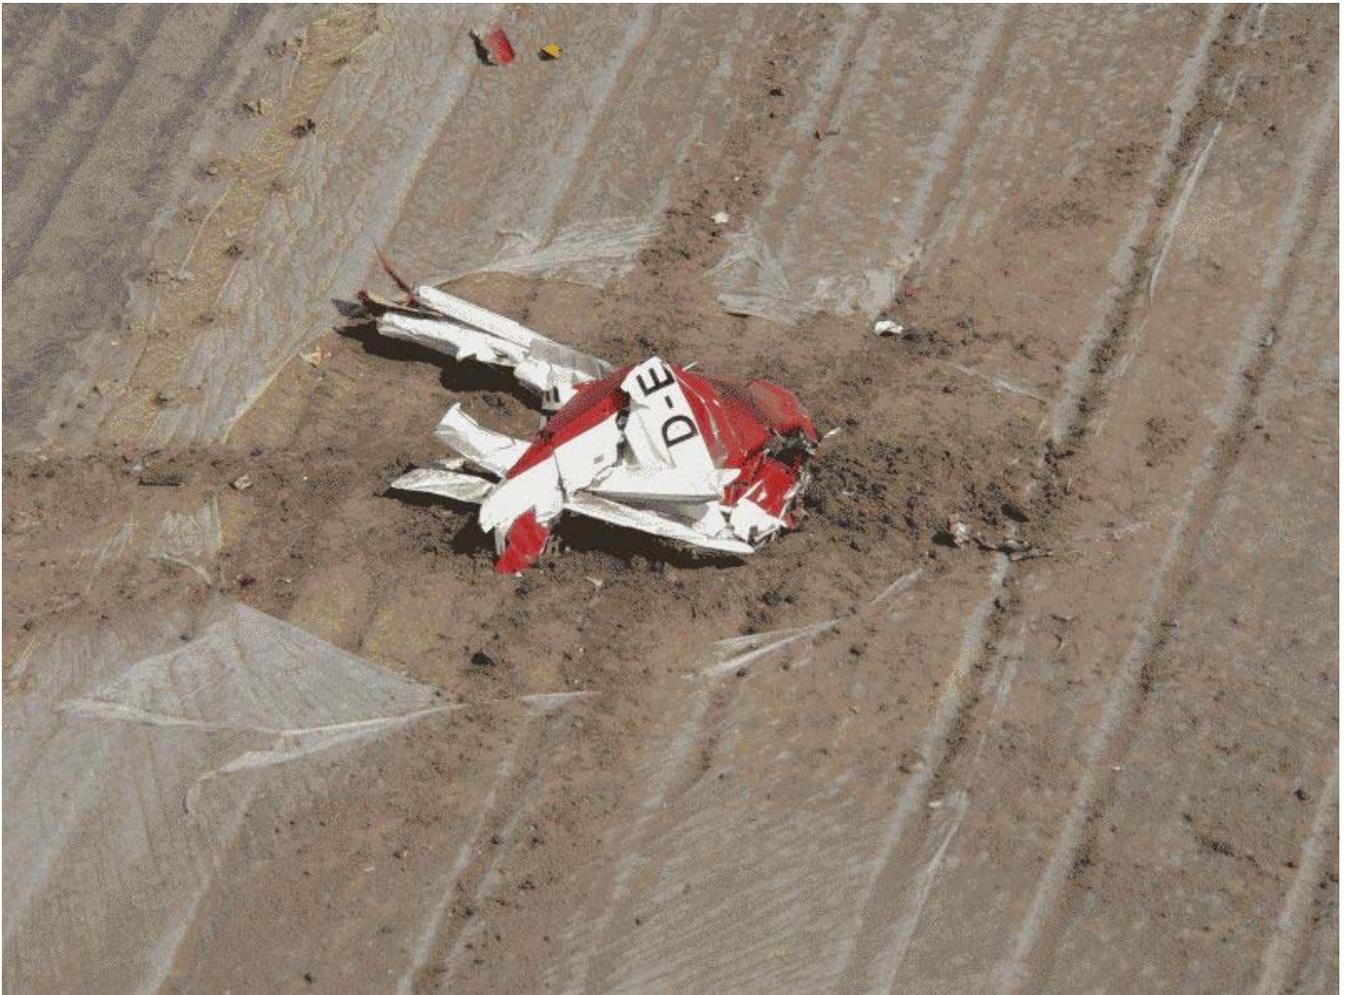
Hauptwrack

Die Unfallstelle lag östlich der Bundesstraße 221 in der Nähe der Ortschaft Straelen. Das Hauptwrack war auf einem folienbedeckten Acker aufgeschlagen. Im Umfeld der Aufschlagstelle lagen kleinere Flugzeugteile. Bodenspuren waren nicht vorhanden. Es roch stark nach Kraftstoff. Das Flugzeugwrack war stark gestaucht. Bis auf den linken Tragflügel waren der Rumpf und die rechte Tragfläche inklusive der dazugehörigen Ruder und Klappen vorhanden. Ein großes Stück der Haubenverglasung wurde 650 m nördlich des Hauptwracks gefunden. Der linke Tragflügel lag in Rückenlage 1,2 km nördlich des Hauptwracks auf einem Rapsfeld. Auch an diesem Tragflügel waren das Querruder und die Landeklappe

vorhanden. An der Tragflügelwurzel im Übergang zum Rumpf waren der Hauptholm und der hintere Beschlag gebrochen. Das Wrack wurde zu weiteren Untersuchungen zur BFU nach Braunschweig transportiert.

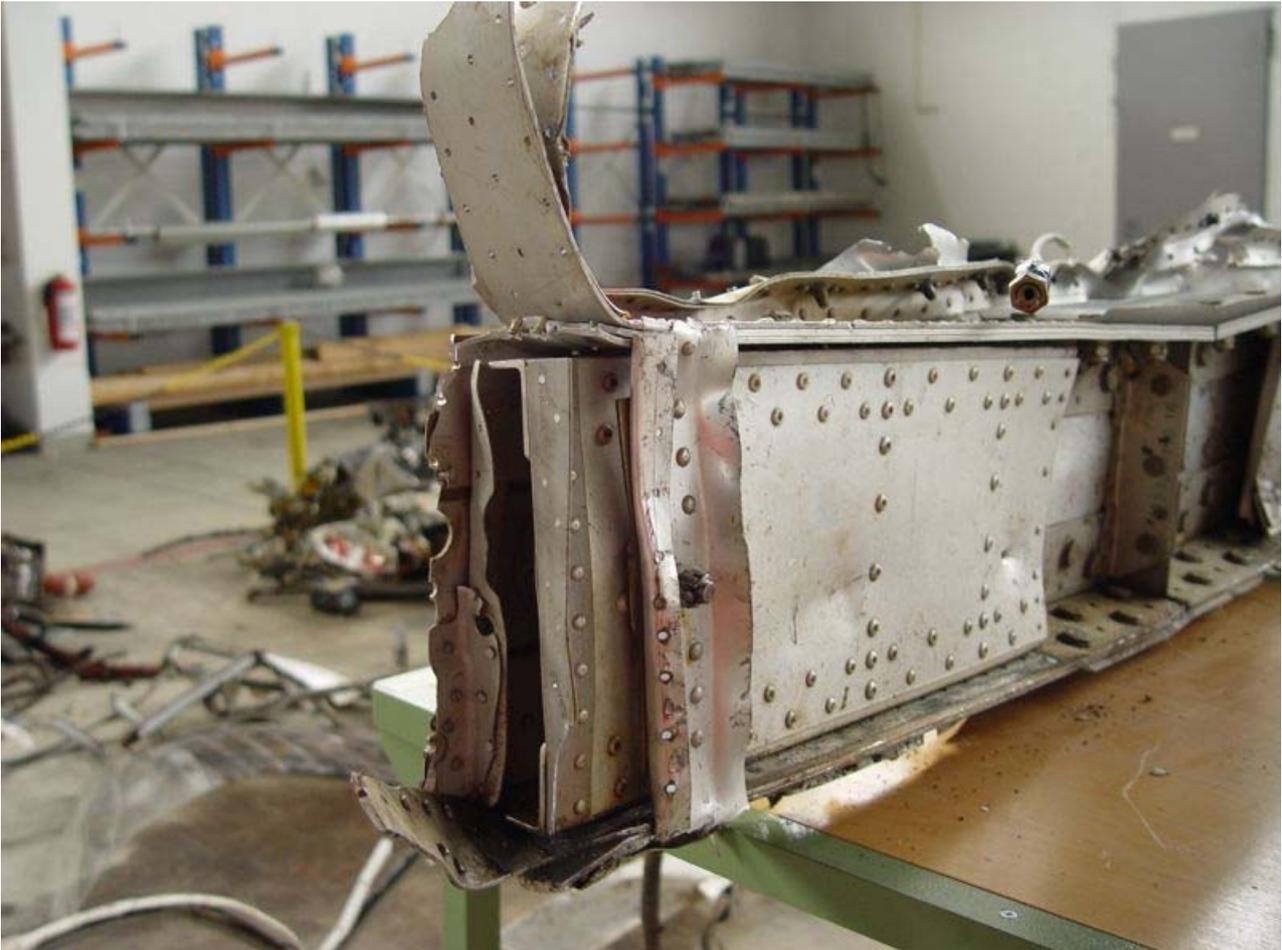
Bruchstelle am Hauptholm des linken Tragflügels

Die Untersuchung konzentrierte sich auf die Bruchstellen des Hauptholmes der linken Tragfläche. Der Hauptholm stellt das wesentliche tragende Element zur Kraftaufnahme der Tragfläche dar und wird gerade im Bereich des Rumpf-Flügel-Überganges durch Flugmanöver, wie z.B. den Aufschwung, stark beansprucht. Besonderes Augenmerk bei der Untersuchung wurde auf den Obergurt und den Untergurt gelegt, diese beiden Bestandteile des Holmes übertragen die Druck- bzw. Zugkräfte, die bei einer Biegung der Tragfläche auftreten. Dabei zeigten sich schon bei der makroskopischen Betrachtung des Untergurtes an einer randnahen Nietbohrung Spuren eines Schwingungsrisses. Der Rest des Untergurtquerschnittes wies dagegen Spuren von Gewaltbrü-

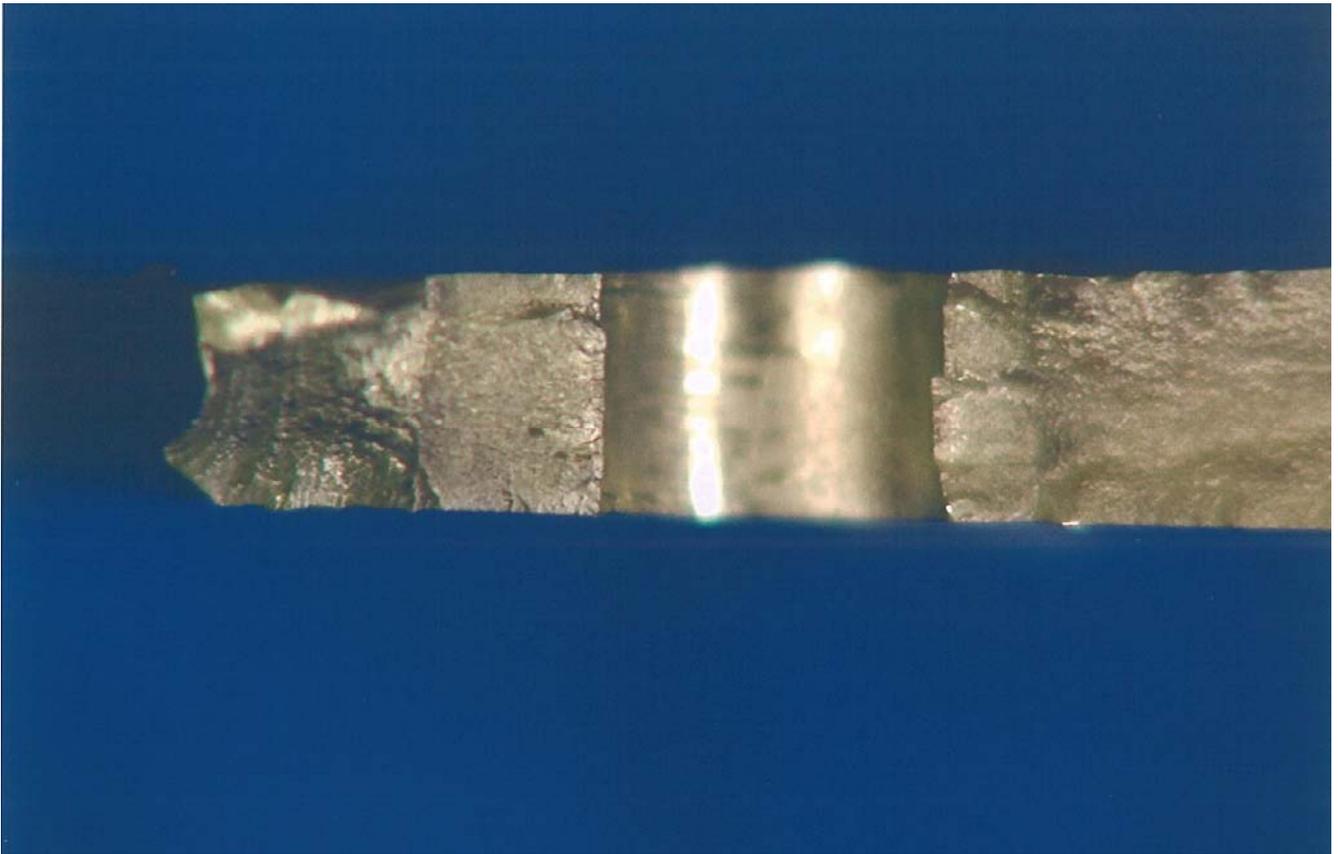
chen auf. Die rastermikroskopische Untersuchung der Bruchstelle im Untergurt zeigte, dass der Bruch durch zwei kurze Schwingungsrisse beiderseits der randnahen Nietbohrung eingeleitet worden war. Der gesamte übrige Teil des Untergurtes wurde durch Gewaltbruch zerstört. Dabei waren zahlreiche Querstreifen – vergleichbar den Rastlinien bei Schwingungsrissen – zu sehen, die belegen, dass sich der Gewaltbruch schrittweise ausgebreitet hat.

Bruchstelle im Untergurt, kurze Schwingungsrisse beiderseits der Nietbohrung

Die Untersuchung der Bruchfläche an der linken Tragfläche zeigte, dass der Bruch an der äußeren (hinteren) Nietbohrung an der Position der Rippe 1 im Untergurt des Holmes seinen Ursprung hatte. Der Bruch wurde ausgelöst durch zwei Schwingungsrisse beiderseits dieser Bohrung. Der übrige Teil des Untergurtes wurde durch mehrere Gewaltbrüche zerstört. Dabei wurden die Schwingungsrisse über die Lebensdauer des Tragflügels bzw. Flugzeuges ausgebildet. Dazu bedarf es wechselnder Belastungen, wie z.B. Windböen, Landestöße, Flugmanöver, die auf die Struktur eines Flugzeuges einwirken. Diese Lasten gehören zum normalen Belastungsspektrum eines Flugzeuges. Entscheidend für den Schwingungsriß ist dabei die Anzahl der Lastwechsel und nicht die Höhe einzelner Lastspitzen. Nachdem der Untergurt durch den Schwingbruch angerissen war, wurde der Riss durch mehrere Gewaltbrüche fortgesetzt. Für diese Gewaltbruchschritte waren vermutlich hohe Lastspitzen ausschlaggebend, wie sie z.B. bei Kunstflugmanövern oder harten Landungen vorkommen können. Zum Zeitpunkt des Unfalles war der Materialquerschnitt des Untergurtes dann soweit geschwächt, dass er die auftretende Last bei dem geflogenen Abfangmanöver nicht mehr tragen konnte und versagte.

Der Unfall ist darauf zurückzuführen, dass ausgehend von einem Ermüdungsanriss (Schwingbruch) der Bruch einer Tragfläche erfolgte. Die Betrachtung von Ermüdungserscheinungen in der Tragflächenkonstruktion war zum Zeitpunkt der Zulassung des Flugzeuges nicht gefordert. Begünstigend kam hinzu, dass der Anriss und die weitere Bruchausbreitung in einem Bereich verliefen, der von außen nicht einsehbar und mit den vorgeschriebenen Sichtkontrollen nicht festzustellen war.

Der Riss hatte sich in einem Bereich ausgebildet, in dem von oben der Fuß von Rippe 1 verläuft und von unten die Beplankung der Tragfläche aufgebracht ist; er war höchstwahrscheinlich durch die im Wartungshandbuch angegebenen Sichtprüfverfahren nicht zu entdecken. Daher wird durch die Fa. EADS Deutschland ein Verfahren entwickelt, in dem eine Rissbildung unter Zuhilfenahme von Wirbelstrom detektiert werden soll.

*Das Luftfahrt-Bundesamt, zuständig für die Musterbetreuung des Flugzeuges Siat 223 K 1, sollte für alle in Betrieb befindlichen Baureihen des Musters eine Inspektion anordnen.*

*Das Luftfahrt-Bundesamt (LBA), zuständig für die Musterbetreuung des Flugzeugs Siat 223 K 1, sollte für alle in Betrieb befindlichen Baureihen des Musters eine Lebensdauerbegrenzung festlegen sowie adäquate Prüfverfahren und Maßnahmen zur Lebensdauerverlängerung mit dem Halter der Musterzulassung abstimmen.*
