Untersuchungsbericht

3X041-0/05
April 2007

Art des Ereignisses: Unfall
Datum: 02. Mai 2005
Ort: Jänschwalde
Luftfahrzeug: Ultraleichtflugzeug
Hersteller Muster: Fläming Air / FA 01 SMARAGD
Personenschaden: zwei Personen tödlich verletzt
Sachschaden: Luftfahrzeug zerstört
Drittsschaden: Keiner
Informationsquelle: Untersuchung durch BFU

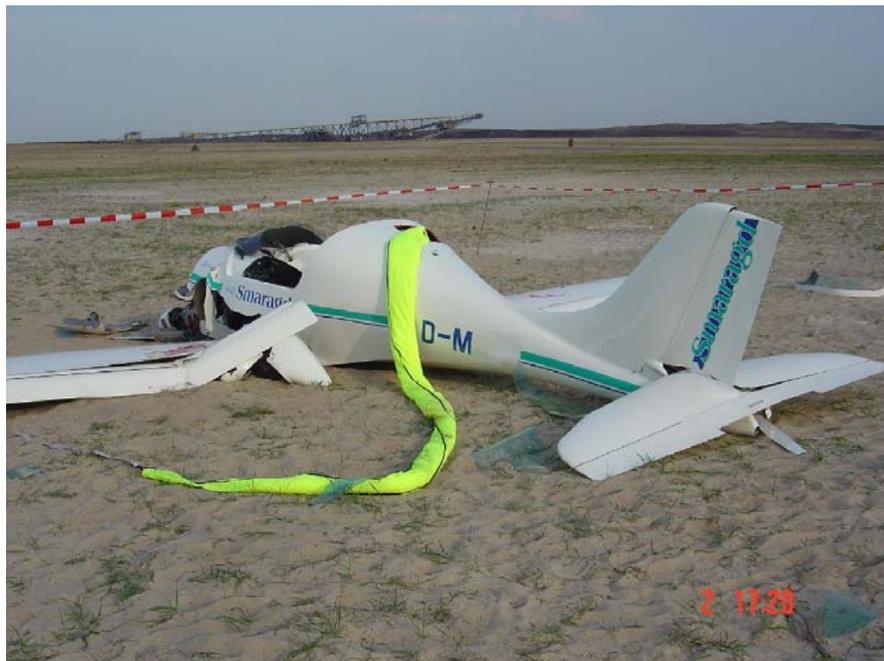
Die Rumpfschale auf beiden Seiten der Kabine war aufgeplatzt und die Kabinenhaube zersplittert. Bei dem Aufprall wurde das Hauptfahrwerk aus der Bodengruppe gerissen und nach hinten geklappt.

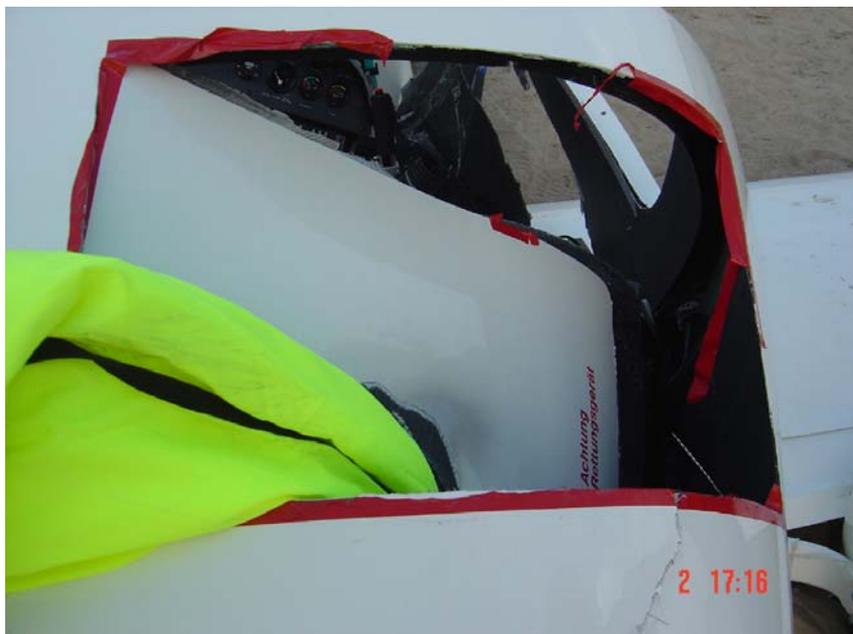
Bei der Aktivierung des Rettungssystems hatte der Raketenmotor die geschlossene CFK-Abdeckklappe durchschlagen und durch die entstandene Öffnung den Packsack mit der Fallschirmkappe bis etwa 70 cm oberhalb der Fallschirmbasis herausgezogen. Es kam dabei weder zu einer vollständigen Streckung des Fallschirmsystems noch zum Abziehen des Packschlauchs von der Fallschirmkappe.

Aus den Zeugenaussagen ergaben sich keine Anhaltspunkte, die dafür sprachen, dass die Piloten versucht hatten, das Trudeln auszuleiten. Die Aussage eines Zeugen deutet vielmehr darauf hin, dass frühzeitig das Rettungssystem aktiviert wurde. Obwohl sich das UL in dieser Phase in einem Höhenbereich um die Mindestauslösehöhe befand, ist die Fehlöffnung des Rettungssystems nach Auffassung der BFU auf die Behinderung des Öffnungsvorganges aufgrund der Mängel beim Einbau in das Ultraleichtflugzeug zurückzuführen. Die in Bezug auf die punktuelle Belastung beim Auftreffen der Rakete unzureichende Dimensionierung und Positionierung des Deckels in Verbindung mit dessen Sollbruchstelle hatten dazu geführt, dass der Raketenmotor beim Aktivieren des Rettungssystems die Glasfaserstruktur des Deckels durchschlagen hatte. Innerhalb der Brenndauer hatte die Rakete dann die im Packschlauch befindliche Fallschirmkappe nur unvollständig durch die entstandene Öffnung herausgezogen. Dies führte dazu, dass der Packschlauch nicht abgezogen wurde und die Fallschirmkappe sich nicht entfalten konnte.

Der Hersteller des Ultraleichtflugzeugs FA 01 SMARAGD sollte den Einbau des Rettungssystems dahingehend ändern, dass bei dessen Aktivierung die Streckung des Fallschirmsystems nicht durch die Abdeckung behindert wird. Darüber hinaus sollten die Kanten der Austrittsöffnung so beschaffen sein, dass eine Beschädigung des Rettungssystems beim Austritt ausgeschlossen werden kann. Dies sollte durch Versuche nachgewiesen werden.

In Umsetzung der Sicherheitsempfehlung 02/2005 wurde die Ausschussöffnung für das Rettungssystem modifiziert. Das Rettungssystem wurde in einen CFK-Container eingebaut. Der Deckel der Ausschussöffnung wurde mit einem Aluminiumblech verstärkt, die Sollbruchstelle wurde überarbeitet und die Rakete so eingebaut, dass sie auf die Mitte des Deckels ausgerichtet ist.

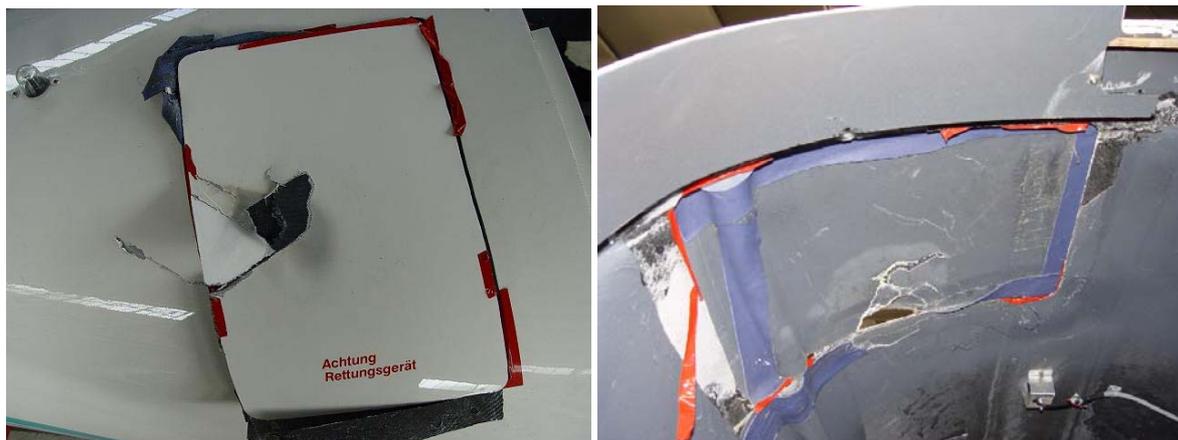
Die Ausschussöffnung im Rumpf des Luftfahrzeuges war an einigen Stellen scharfkantig. Der Raketenmotor war bei der Aktivierung im Bereich des hinteren Randes der Abdeckklappe aufgetroffen. In diesem Bereich wies auch der Luftfahrzeugrumpf einen etwa 10 cm langen Riss auf.

Der Einbau des Rettungssystems in das UL gewährleistete kein störungsfreies Aktivieren des Fallschirms. Die teilweise scharfen Kanten der Austrittsöffnung, die Position der Rakete bezogen auf den Deckel der Öffnung, die Beschaffenheit des Deckels sowie die Sollbruchstelle waren mangelhaft. Im Prozess der Musterzulassung beschränkte sich die Koordination und Kommunikation über den Einbau des Rettungsgerätes zwischen dem UL-Hersteller und dem Hersteller des Rettungssystems auf Schriftverkehr und beinhaltete nicht die Inaugenscheinnahme der konstruktiven Lösung. Die Hinweise des Rettungsgeräteherstellers zum Einbau waren sehr allgemein gehalten. Es wurde weder auf die Konstruktion der Ausschussöffnung und deren Abdeckung eingegangen noch die Durchführung von Ausschusstests empfohlen.

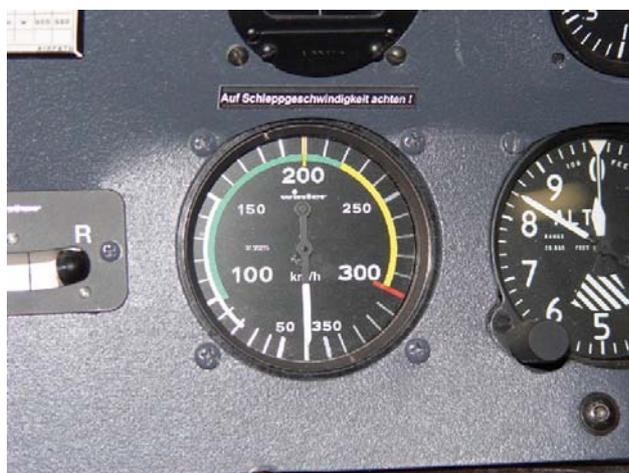
Das Ultraleichtflugzeug war mit einem Fahrtmesser der Firma Winter ausgerüstet. Die Fahrtmessermarkierungen unterschieden sich deutlich von den im Flughandbuch bzw. Kennblatt angegebenen Geschwindigkeitswerten (IAS).

Die Ausrüstung des Ultraleichtflugzeuges mit einem Fahrtmesser dessen Farbmarkierungen keinen Bezug zu den für das UL-Muster geltenden Daten hatten, deutet - wie auch die Abweichungen der Hebelarme für Bug- und Hauptfahrwerk bei drei von vier durch die BFU vermessenen Luftfahrzeugen des Musters - auf Mängel in der Fertigung und unzureichende Qualitätssicherung beim Ultraleichtflugzeughersteller hin.

Mängel des Ultraleichtflugzeuges, wie die nicht auf das Muster zutreffende Farbmarkierungen am Fahrtmesser, wurden bei der Stückprüfung nicht festgestellt bzw. nicht beanstandet.
