# Untersuchungsbericht

3X054-0/05  
Januar 2006

| Ort: | Borkenberge |
| Hersteller / Muster: | S.A.N. / Jodel DR 1050 Ambassadeur |

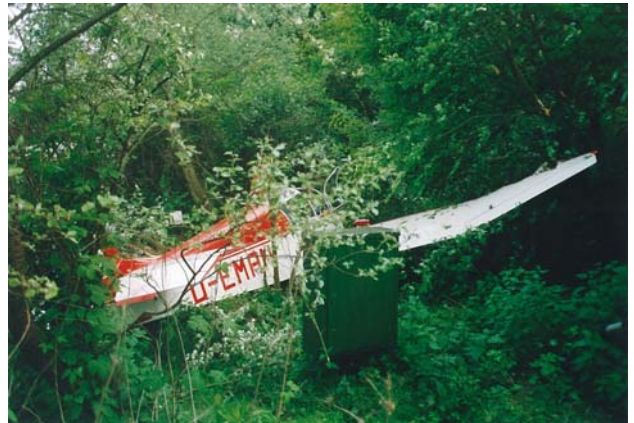
Die Unfallstelle lag am westlichen Flugplatzbereich im angrenzenden Waldbestand. Die Spuren des Aufpralls zeigten, dass das Flugzeug in einem Neigungswinkel von ca. 30 ° mit dem Baumbestand in Berührung kam. Es war dann mit der linken Tragfläche schiebend auf den Boden aufgeschlagen. Dabei brach die linke Tragfläche mit dem linken Hauptfahrwerk ab, und der Bug mit Motorblock löste sich vom Flugzeug. Der Propeller war unbeschädigt und es gab keinerlei Propellerkratzspuren am Boden.

Abbildung 2: Verunglückte Jodel an der Unfallstelle

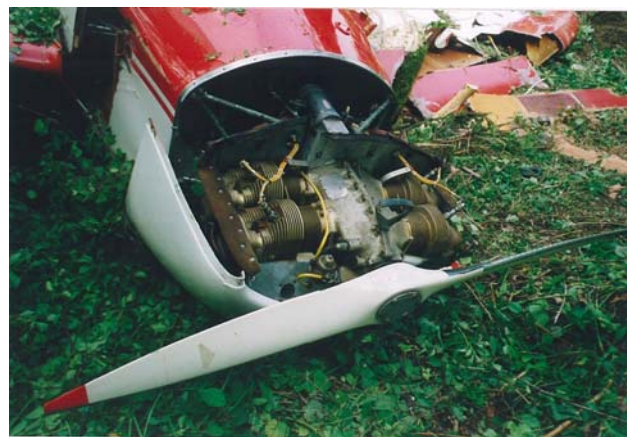
Abbildung 3: Motor und unbeschädigter Propeller

Die Zeugenaussagen bezüglich eines Triebwerksausfalls wurden durch die technische Befundung am Wrack bestätigt. Es zeigte sich, dass der Propeller offensichtlich beim Aufschlag stillstand, da keinerlei Bodenspuren oder Beschädigungen am Propeller festgestellt werden konnten.

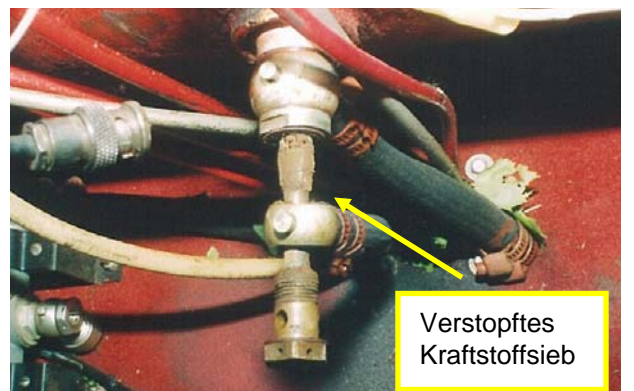
Die Untersuchung der Kraftstoffverbindungen ergab, dass die Kraftstoffschläuche frei durchlässig und mit Kraftstoff gefüllt waren. Es zeigte sich jedoch, dass am Bugtank eine Filtereinrichtung mit feinkörnigem Material zugesetzt war. Die Untersuchung des pulverartigen Materials ergab, dass es sich dabei um Anhaftungen mit den Elementen Blei und Zinn handelte. Mineralische Bestandteile, wie Sand oder Zucker konnten nicht nachgewiesen werden.

Abbildung 4: Hohlschraube mit verstopftem Kraftstoffsieb des Bugtanks

Bei der Untersuchung des Kraftstoffsystems stellte sich heraus, dass das Kraftstoffsieb des Bugtanks mit feinem metallischem Abrieb und Korrosionsspuren verschmutzt war. Die Kraftstoffzufuhr aus dem Bugtank ist damit durch die Verschmutzung der Filtereinrichtung beeinträchtigt gewesen.

Da der Start mit dem Bugtank durchgeführt worden war, konnte der Motor nicht ausreichend mit Kraftstoff versorgt werden. Dadurch kam es nach dem Start im Steigflug zu einem Leistungsverlust mit anschließendem Triebwerksausfall.
