Untersuchungsbericht

3X061-0/05
November 2007

Art des Ereignisses:	Unfall
Datum:	26. Mai 2005
Ort:	Speyer
Luftfahrzeug:	Flugzeug
Hersteller / Muster:	Dornier / Do 27 Q-5
Personenschaden:	6 Insassen leicht verletzt
Sachschaden:	Luftfahrzeug zerstört
Drittschaden:	17 parkende Autos beschädigt
Informationsquelle:	Untersuchung durch BFU

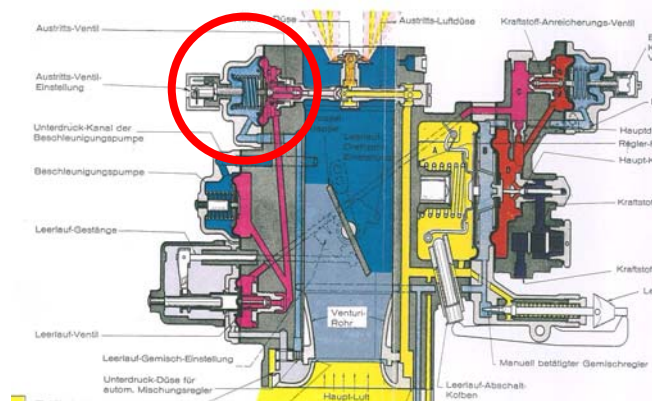
Es wurden der Vergaser, die Höhenkorrekturereinheit, die mechanische und elektrische Kraftstoffpumpe in einem entsprechendem Fachbetrieb für Flugmotoren überprüft. Hierbei konnte bei den ersten Probeläufen kein Kraftstofffluss im Vergaser erzeugt werden. Bei der Fehlersuche wurde das Austrittsventil in Abschaltposition, in der Führungsschiene verklemmt, vorgefunden. Die vorgeschaltete Feder war vollständig zusammen gedrückt. Nach dem manuellen Lösen des Austrittsventils konnten keine Beschädigungen oder sonstige Ursachen für ein Klemmen festgestellt werden. Nach erneutem Zusammenbau funktionierte der Vergaser gemäß allen Soll-Vorgaben ohne Auffälligkeiten.

Bild zeigt: Aufbau des Vergasers und das verklemmt vorgefundene Austrittsventil
