Untersuchungsbericht

3X076-0/05
Dezember 2006

Art des Ereignisses:	Unfall
Datum:	19. Juni 2005
Ort:	Riedlingen
Luftfahrzeug:	Segelflugzeug
Hersteller / Muster:	Glasflügel / Club Libelle 205
Personenschaden:	Luftfahrzeugführer tödlich verletzt
Sachschaden:	Luftfahrzeug zerstört
Drittschaden:	keiner
Informationsquelle:	Untersuchung durch BFU

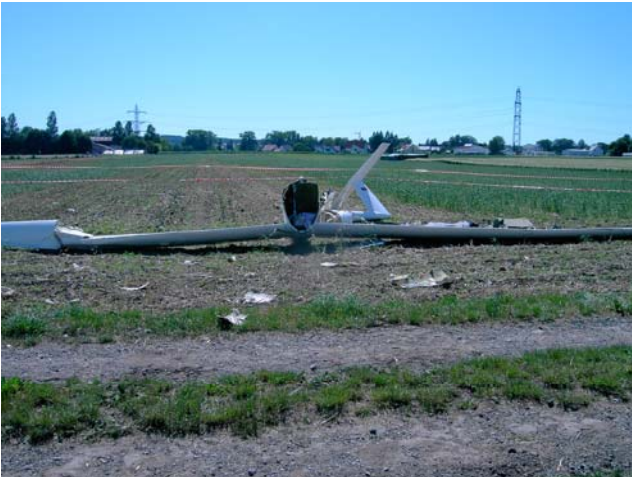
Die Unfallstelle befand sich ca. 200 m von der Startstelle entfernt. Der Aufprall erfolgte nahezu senkrecht. Der Cockpitbereich des Segelflugzeuges war zerstört. Beide Tragflügel waren gebrochen. Die Querruder waren herausgerissen. Im Bereich des Leitwerks wies das Luftfahrzeug nur geringe Beschädigungen auf.

Die Untersuchung der Steuerung des Segelflugzeuges ergab keine Hinweise auf technische Mängel.
