Untersuchungsbericht

3X082-0/05
Mai 2009

Art des Ereignisses: Unfall
Datum: 24. Juni 2005
Ort: Kieler Innenförde
Luftfahrzeug: Hubschrauber
Hersteller / Muster: Bell Helicopter Textron Canada Ltd./ Bell 47G-4A
Personenschaden: eine Person leicht verletzt
Sachschaden: Luftfahrzeug zerstört
Drittsschaden: keiner
Informationsquelle: Untersuchung durch BFU

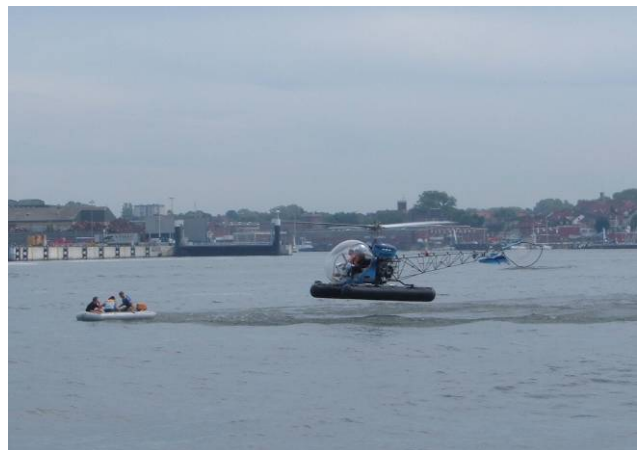
als nächste Rundfluggäste ein Vater mit seinem 4-jährigen Sohn.

Ein Passagier hatte bereits vom Hubschrauber ins Schlauchboot gewechselt. Der zweite Passagier stand auf dem rechten Schwimmer und wollte ebenfalls ins Schlauchboot steigen. In diesem Moment wurde das Kind auf den Schwimmer gehoben, um einzusteigen. In dieser Phase des Aus- und Einsteigens in den Hubschrauber wurden Wellen beobachtet, verursacht durch ein in der Nähe vorbeifahrendes Schiff.

Der rechte Schwimmer tauchte tiefer in das Wasser ein und der linke Schwimmer kam frei. Der Pilot versuchte durch eine Steuereingabe nach links bis zum mechanischen Anschlag und durch Ziehen des Pitch den Hubschrauber zu stabilisieren.

Der Hubschrauber kippte zur rechten Seite und bekam mit dem Rotor Wasserberührung. Daraufhin überschlug er sich und tauchte kopfüber in das Wasser ein. Das Schlauchboot wurde umgeworfen und alle sich darin befindlichen Personen fielen ins Wasser. Der Pilot konnte sich selbst aus dem treibenden Hub-

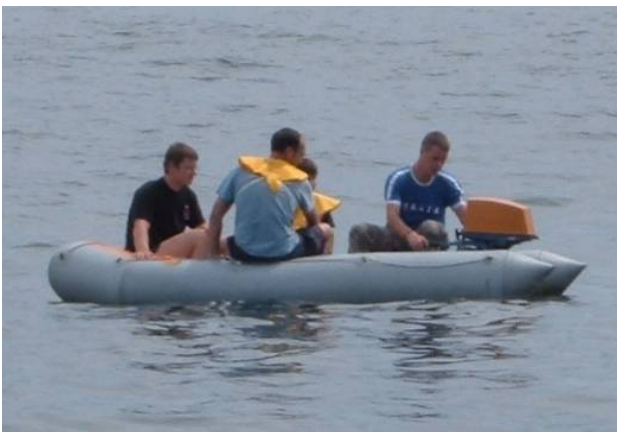
Das verwendete Schlauchboot hatte eine Länge von ca. 3,5 Meter und wurde zeitweise mit bis zu sechs Personen besetzt. Der Außenbordmotor war wiederholt defekt, sodass die DLRG das Schlauchboot für den Passagierwechsel zwischen Kai und Hubschrauber hin- und herschleppte.

Der Pilot des Unfallhubschraubers setzte auf das Wasser auf und hielt den Hubschrauber an der Leistung, seiner Meinung nach, um ihn zu stabilisieren. Dann kam es beim Umsteigen der Passagiere zu dem Moment, in dem zwei Personen auf dem rechten Schwimmer standen, zusätzlich war noch leichter Wellengang durch ein vorbeifahrendes Schiff vorhanden. Der rechte Schwimmer tauchte tiefer in das Wasser ein. Dies führte zu einer Rollbewegung des Hubschraubers nach rechts.

Bedingt durch das Gewicht auf dem rechten Schwimmer und der Tatsache, dass sich die Helfer im Schlauchboot an diesem festhielten, wirkte der Schwimmer als Drehpunkt für die Rollbewegung nach rechts.

Der Unfall ist auf einen „Dynamic Rollover“ zurückzuführen. Dazu kam es, weil

- der Wechsel der Passagiere ohne Anleitung durch Aufsichtspersonal durchgeführt wurde und das verwendete Schlauchboot zu klein für sechs Personen war.
- der Pilot auf die Kippbewegung des Hubschraubers mit Leistungszufuhr reagierte.
- der Landebereich zeitweilig nicht vor vorbeifahrenden Schiffen und deren Wellen geschützt wurde.
