Untersuchungsbericht

3X096-0/05
Januar 2008

Art des Ereignisses:	Unfall
Datum:	08. Juli 2005
Ort:	Buch-Obenhausen
Luftfahrzeug:	Flugzeug
Hersteller / Muster:	Eigenbau / D4/E-S Fascination
Personenschaden:	Pilot schwer verletzt
Sachschaden:	Luftfahrzeug zerstört
Drittsschaden:	Flurschaden
Informationsquelle:	Untersuchung durch BFU

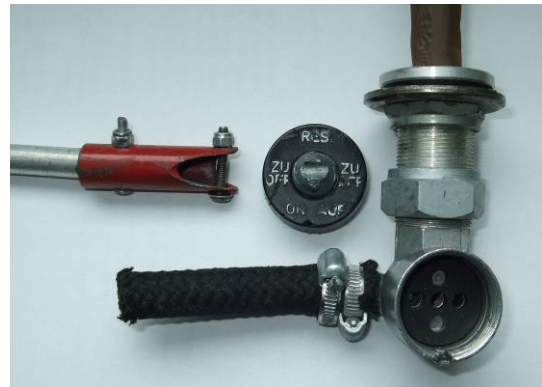
Der aus dem Motorradbau stammende Kraftstoffhahn war zur Nutzung im Flugzeug modifiziert worden, indem der Handgriff durchbohrt und an diesen ein Verlängerungsgestänge angeschraubt wurde. Die Verbindung zwischen Benzinhahn und Verlängerungsgestänge war im Bereich der Bohrung gebrochen.

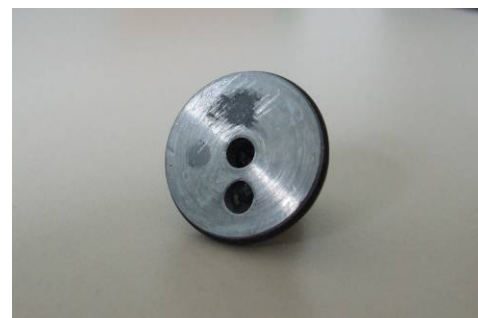
Der Kraftstoffhahn wies im Bereich des Zulaufs der Reservestellung Korrosion auf.

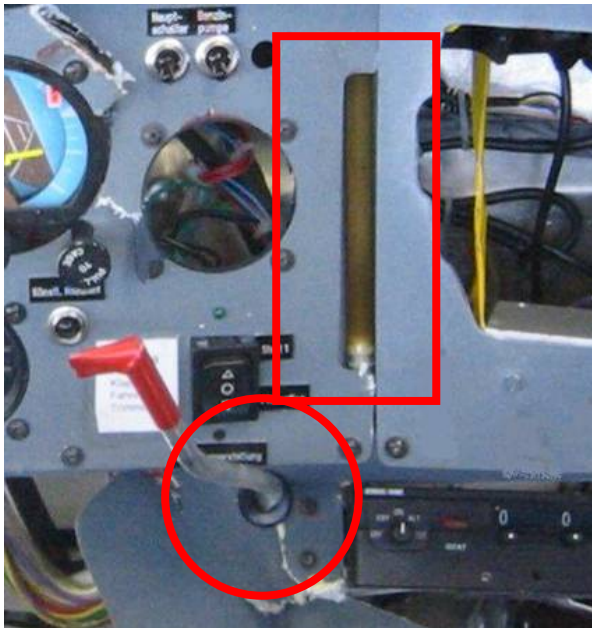
Die an Bord befindliche Kraftstoffmenge wurde durch einen durchsichtigen Schlauch als Pegelanzeige am Instrumentenbrett angezeigt. Eine Skalierung des Füllzustands, eine 0-Liter-Markierung bzw. ein Hinweis, wann auf Reserve umgeschaltet werden muss, fehlten.

Der Kraftstoffhahn wurde mithilfe eines Verlängerungsgestänges, das aus dem Instrumentenbrett herausragte, umgestellt. Auch hier fehlte die Kennzeichnung für die Wahlmöglichkeiten AUF, ZU und RESERVE am Instrumentenbrett.

Die Bauvorschriften für ein VLA (JAR-VLA 1337) sehen eine Kraftstoffanzeige vor, die jederzeit im Flug dem Piloten die Restmenge anzeigt. Als Mindestforderung ist eine kalibrierte Anzeige vorgeschrieben, die dem Piloten anzeigt, wann der Tank leer bzw. die nicht ausfliegbare Restkraftstoffmenge erreicht ist.
