Untersuchungsbericht

3X124-1-2/05
Mai 2006

Art des Ereignisses:	Unfall
Datum:	04. August 2005
Ort:	Kurtschau
Luftfahrzeug:	1. Motorsegler 2. Segelflugzeug
Hersteller / Muster:	1. Schempp / Ventus CT 2. PZL - Bielsko / SZD 48-3
Personenschaden:	1. Luftfahrzeugführer schwer verletzt 2. Luftfahrzeugführer leicht verletzt
Sachschaden:	Luftfahrzeuge zerstört
Drittschaden:	geringer Flurschaden
Informationsquelle:	Untersuchung durch BFU

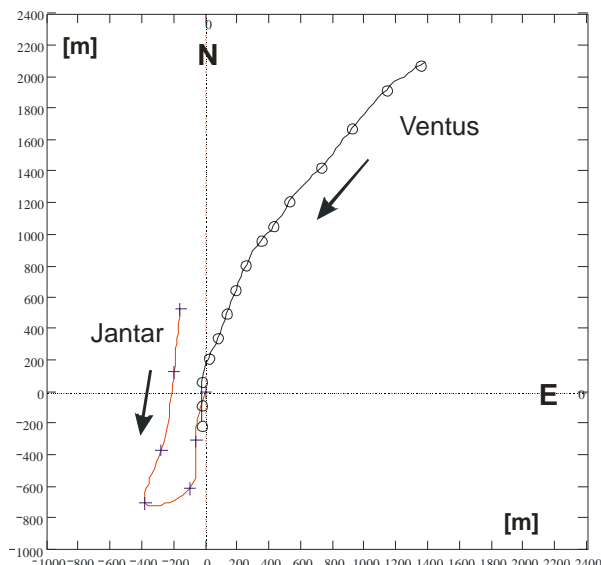
Abb. 2: Flugwege: Ansicht von oben

Zu Beginn der Aufzeichnung waren beide Luftfahrzeuge ca. 2190 m räumlich von einander entfernt (Abb. 1). Der Ventus befand sich dabei nördlich von der Position des Jantar (Abb. 2).

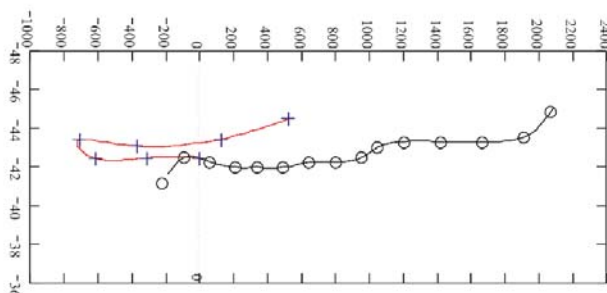
Abb. 3: Flugwege: Ansicht im Querschnitt aus Richtung Osten

Der Ventus verließ den bis dahin genutzten Aufwind und flog mit ca. 140 km/h in südliche Richtung ab. Der Jantar flog mit Beginn der Aufzeichnung in fast gleicher Flughöhe ebenfalls in südliche Richtung. Eine halbe Minute später leitete der Pilot des Jantar eine Linkskurve ein und beendete diese um 13:57:12 Uhr in Richtung Norden. Zu diesem Zeitpunkt waren die Luftfahrzeuge ca. 1791 m voneinander entfernt und bewegten sich mit Kollisionskurs aufeinander zu. Die Höhendifferenz zwischen beiden betrug ca. 50 m, wobei der Jantar etwas höher flog (Abb. 3).

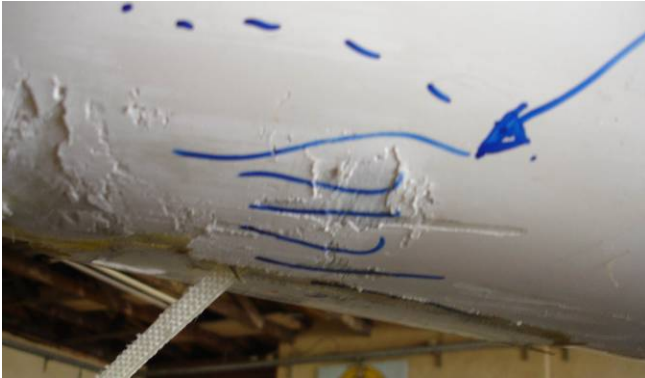
Abb. 4 Jantar Rumpfunterseite

Das Spurenbild zeigte eindeutige Anzeichen dafür, dass es eine Kollisionsbewegung beider Luftfahrzeuge auf Gegenkurs gegeben hatte, wobei der Jantar auf der Unterseite und der Ventus auf der Oberseite des Luftfahrzeuges getroffen wurde.

Am Ventus waren deutliche Spurenabtragungen auf der Oberseite des linken Tragflügels erkennbar. Diese waren der Rumpfunterseite und dem Spornbereich des Jantar zuzuordnen.

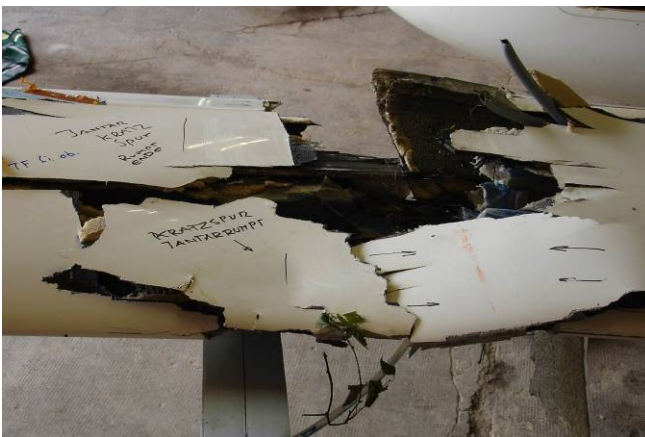
Abb. 5 Ventus Bruchstelle des linken Tragflügels

Durch das kraftvolle Eindringen des Sporns in die Oberschale des Tragflügels wurde der Obergurt und der Holmsteg des Ventus so stark beschädigt, dass es im weiteren Verlauf zum Strukturversagen des linken Tragflügels kam. Der weitere Spurenverlauf und kleine Bauteile aus dem Spornradbereich des Jantar in den Trümmern des Leitwerks des Ventus belegten, dass es nach der Tragflügelberührung zur Kollision des Spornfahrwerks mit dem Leitwerk des Ventus

gekommen war. Dabei wurde das Leitwerk des Ventus aus der Befestigung herausgerissen.

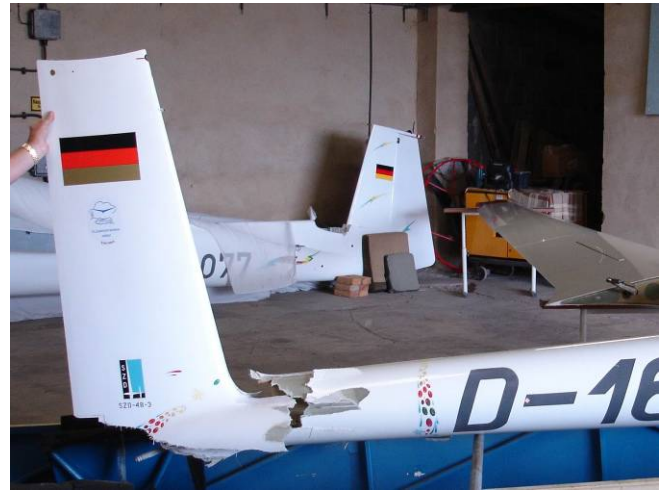
Abb. 6 Jantar: Rumpheck

Infolge der Kollision kam es am Jantar zum Strukturversagen am Seitenleitwerk-Rumpfübergang und das Seitenruder wurde abgetrennt.

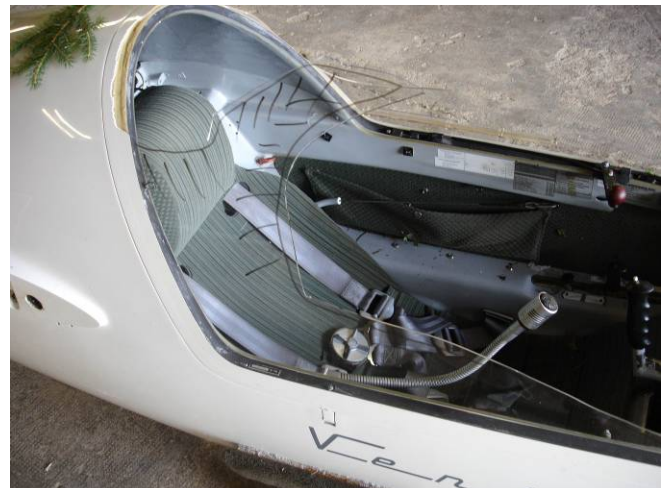
Abb. 7 Ventus: Rest der zerstörten Haubenverglasung

Bei der Kollision wurde die Cockpithaube des Ventus durch äußere Einwirkung zerstört. Durch welches Bauteil dies geschah, konnte nicht ermittelt werden.

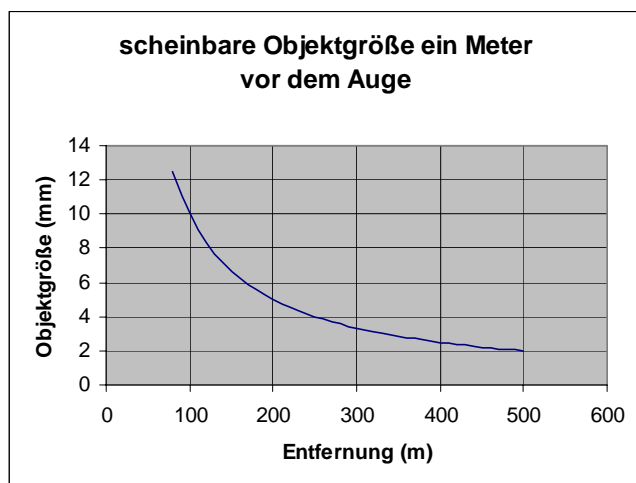
Abb. 8 Veränderung der scheinbaren Objektgröße

Wenn die Bezugsgröße der Rumpfansicht eines Segelflugzeuges von vorn mit einem Meter angenommen wird, dann kann die scheinbare Objektgröße von 2 mm als sichtbarer Strich auf der Cockpitverglasung erst bei 500 m erreicht werden. Für den Flugweg beider Luftfahrzeuge auf Kollisionskurs bedeutet das, dass eine Wahrnehmung für beide Piloten frühestens in einer Entfernung von 500 m, ca. 8 s vor der Kollision, als 2 mm Objekt möglich war.

Der zuvor im Kurvenflug befindliche Jantar mit einer Bezugsgröße von 15 m wäre demnach bei einer Entfernung von ca. 1800m auf der Cockpitverglasung des Ventus in seiner scheinbaren Größe als ca. 8 mm langer Strich kurzzeitig wahrnehmbar gewesen. Mit dem Herstellen der Normalfluglage gegen 13:57:12Uhr war das Objekt für den Ventus-Piloten wieder nicht mehr zu erkennen.

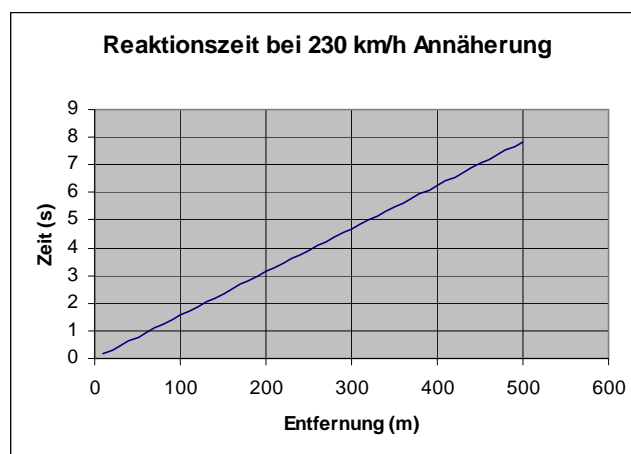
Abb. 9 Reaktionszeit

Unter Berücksichtigung der Erkennbarkeit beider Luftfahrzeuge bei weniger als 500 m und der Annäherungsgeschwindigkeit der Luftfahrzeuge mit ca. 230 km/h ergab sich eine verfügbare Reaktionszeit von weniger als 8 s für beide Luftfahrzeugführer.

Es ist deshalb davon auszugehen, dass beide Luftfahrzeuge von den Piloten während der Annäherung zu spät gesehen wurden und nicht ausreichend Zeit für ein erfolgreiches Ausweichmanöver vorhanden war.

Nur mit Hilfe von Bordgeräten, die es ermöglicht hätten die Wahrnehmbarkeit des Menschen ausreichend zu unterstützen, wäre ein früheres Erkennen des anderen Luftfahrzeuges möglich gewesen.
