Untersuchungsbericht

3X145-0/05
Oktober 2006

Art des Ereignisses:	Unfall
Datum:	27. August 2005
Ort:	Fürth-Seckendorf
Luftfahrzeug:	Motorsegler
Hersteller / Muster:	Schempp/Nimbus 3T
Personenschaden:	Luftfahrzeugführer schwer verletzt
Sachschaden:	Luftfahrzeug zerstört
Drittschaden:	Gebäude
Informationsquelle:	Untersuchung durch BFU

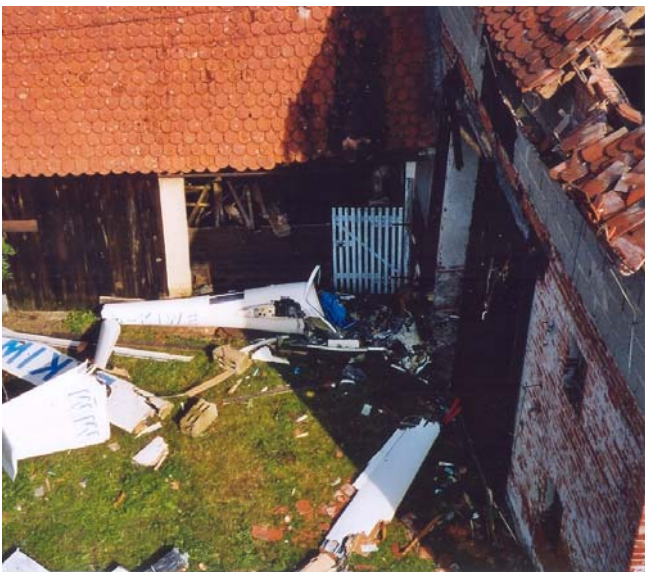
Nachdem die Querlage vom Luftfahrzeugführer nicht mehr kontrolliert werden konnte, stürzte der Motorsegler mit großer Schräglage in die Bebauung eines Bauernhofes.

Der erste Aufprall erfolgte dabei auf dem Dach eines Gebäudes. Er gelangte danach in Rückenlage und fiel in den Hofbereich des Anwesens. Der Rumpf und die Tragflächen sind beim Aufprall mehrfach zerbrochen worden und der Cockpitbereich wurde völlig zertrümmert. Das Leitwerk wurde am Rumpfübergang abgebrochen.

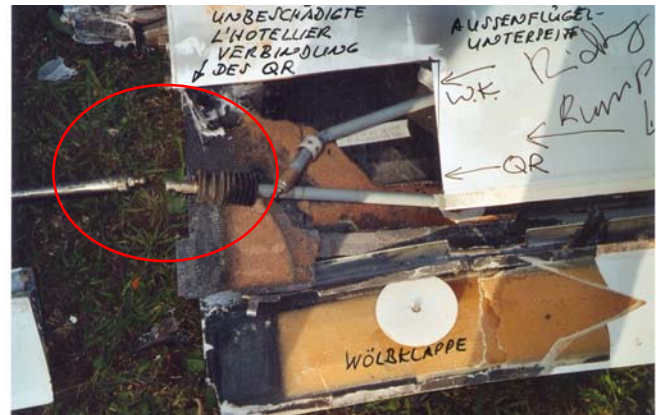
An einem geöffneten L'Hotellierschluß konnten diese Spuren einer gewaltsamen Öffnung nicht festgestellt werden.

Die technische Überprüfung ergab die sichere Funktion des Verschlusses und keine Beschädigung an den Bauteilen.

Wie alle L' Hotellierschlüsse war auch dieser mit einer Sicherungsnadel gesichert. Er diente der Steuerstangenverbindung zwischen dem linken Innen- und Außenflügelbereich zur Ansteuerung des linken Querruders.

Das Luftfahrzeug war ordnungsgemäß zum Betrieb zugelassen und die Vorbereitungen zum Start verliefen normal und mit den entsprechenden Kontrollen. Die Durchführung der Ruderkontrolle war offensichtlich ungeeignet, um den fehlerhaften Ruderanschluss am linken Außenflügelübergang festzustellen. Die ordnungsgemäß eingesteckte Sicherungsnadel kann ein Beleg dafür sein, dass ein vermeintlicher

Ruderanschlussversuch unternommen wurde, dabei aber die Verschlusskugel nur auf oder vor die nasenförmige Aussparung des Gehäuses gesetzt worden war.

Ein selbstständiges Öffnen des gesicherten Verschlusses ist auszuschließen.

Mit dem einseitig montieren Querruderanschluss war eine zuverlässige Steuerung der Querlage des Luftfahrzeuges nicht möglich und ein Verhaken des geöffneten Steuergestänges während des Fluges kann nicht ausgeschlossen werden.
