Untersuchungsbericht

Art des Ereignisses:	Unfall
Datum:	28. September 2005
Ort:	nahe Weilheim an der Teck
Luftfahrzeug:	Hubschrauber
Hersteller / Muster:	Eurocopter Deutschland / BK 117 B-2
Personenschaden:	vier Personen tödlich verletzt
Sachschaden:	Luftfahrzeug zerstört
Drittschaden:	Flurschaden
Informationsquelle:	Untersuchung durch Mitarbeiter der BFU
Aktenzeichen:	BFU 3X171-05

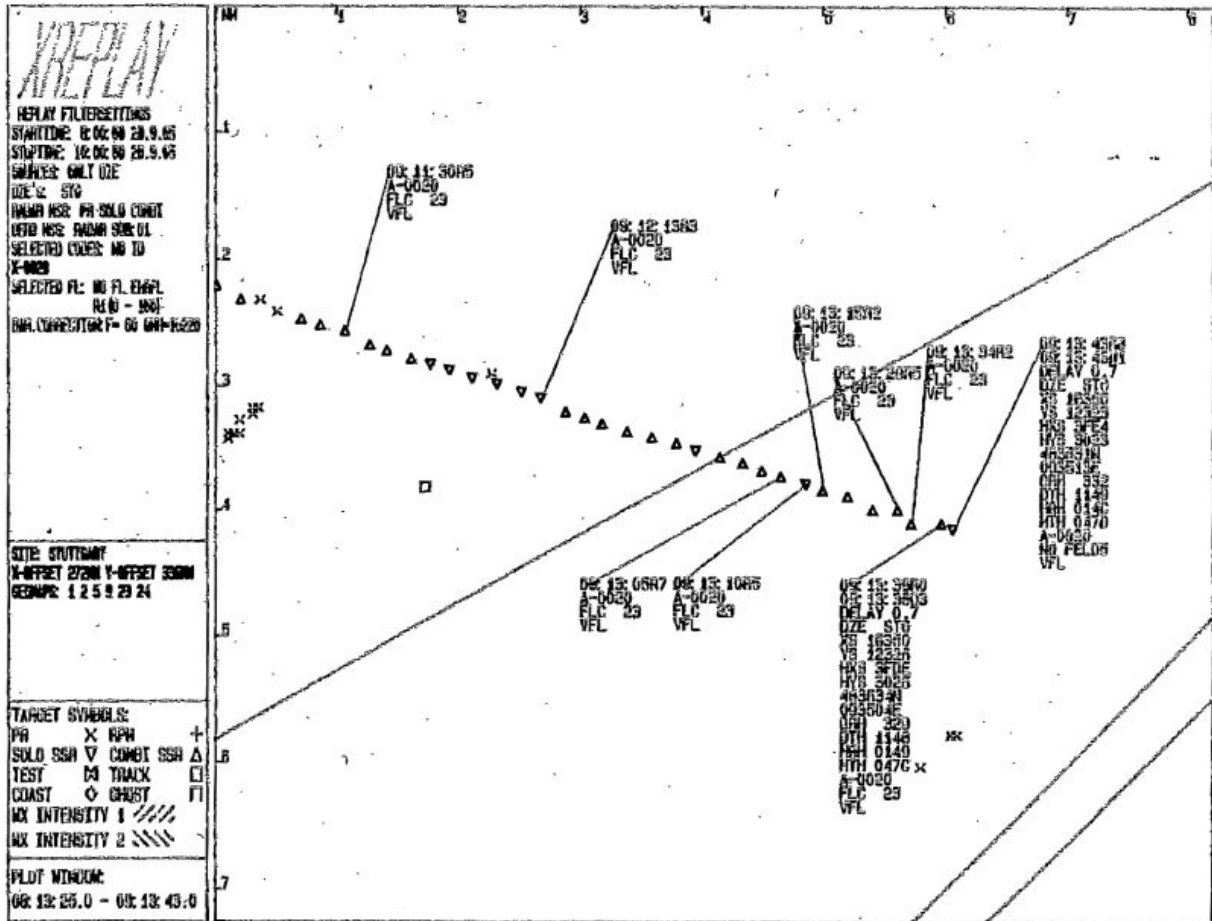
Flugweg des Rettungshubschraubers

Aus den aufgezeichneten Flugdaten (XREPLAY-Ausdrucke) war ersichtlich, dass der Hubschrauber eine letzte größere Kursänderung nach Durchqueren des Anflugsektors des Flughafens Stuttgart durchführte. Nach einer Änderung der Flughöhe auf Flugfläche (FL) 23 blieben bis zum Einflug in das Gelände mehr als vier Minuten die

Flugrichtung, Flughöhe und die Geschwindigkeit des Hubschraubers konstant. Die Aufzeichnung begann um 11:00:00 Uhr und endete um 11:13:43 Uhr.

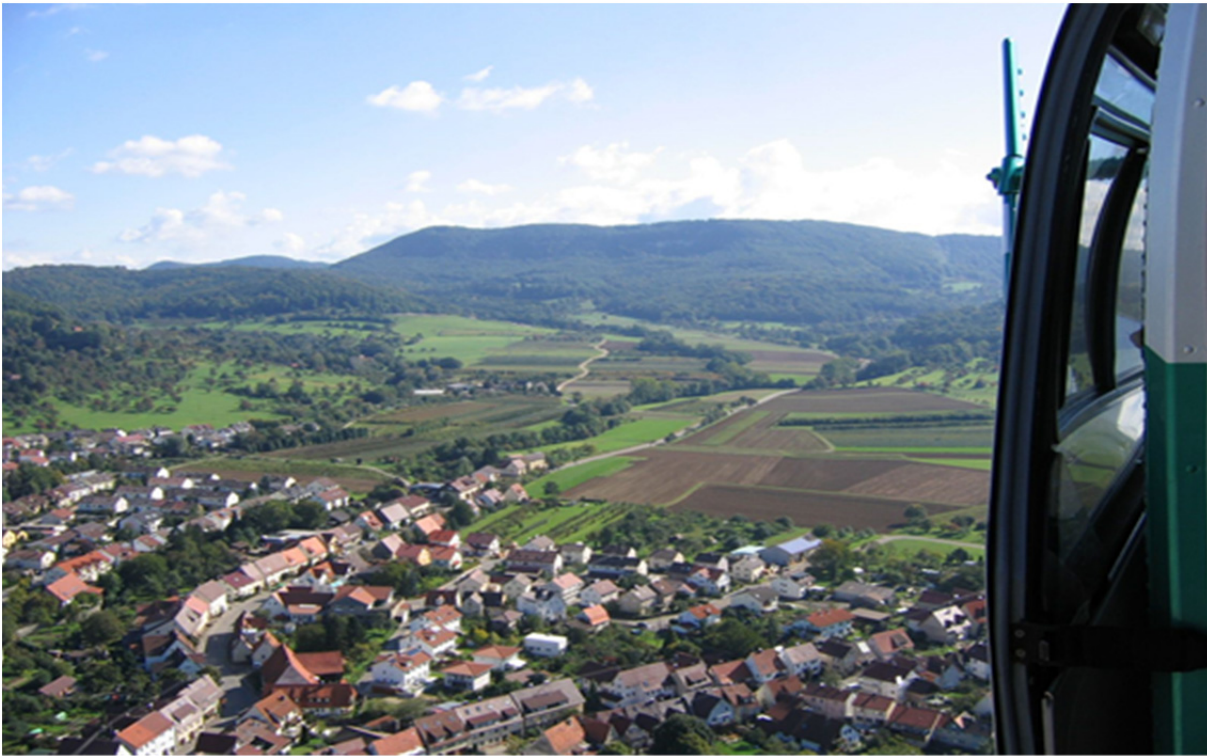
Blick in Anflugrichtung des Berges „Boßler“

Die Unfallstelle lag östlich des Verkehrsflughafens Stuttgart-Echterdingen auf der Südseite der A 8 zwischen den Orten Aichelberg und Mühlhausen am nordwestlichen, ca. 40° steil abfallenden, bewaldeten Berghang des 794 m hohen „Boßler“ in einer Höhe von 733 m über AMSL.

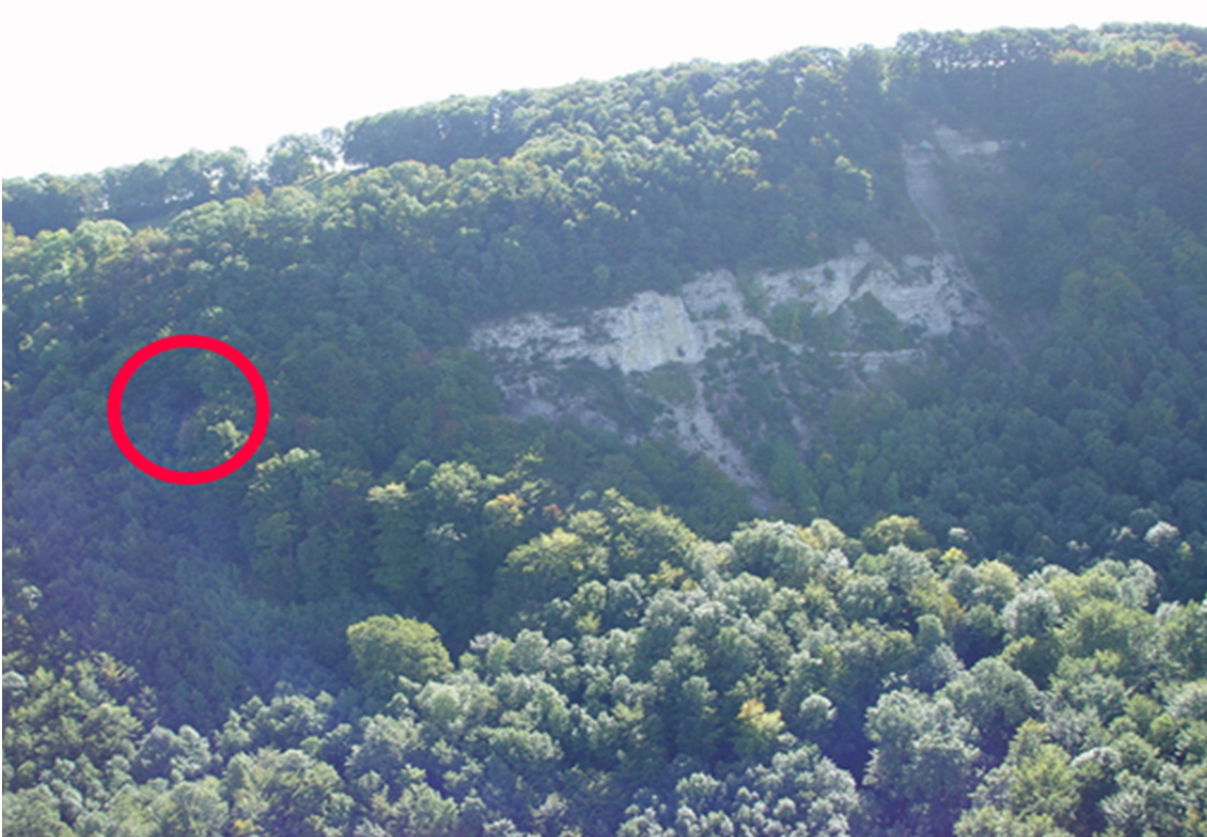
Unfallstelle am „Boßler“

Beim Einflug in das Gelände wurden die Kronen mehrerer Bäume horizontal abgeschlagen bzw. beschädigt. Danach prallte der Hubschrauber gegen mehrere Baumstämme, bevor er auf dem Boden des Steilhangs aufschlug.
