Untersuchungsbericht

3X194-0/05
November 2008

Art des Ereignisses:	Unfall
Datum:	18. Dezember 2005
Ort:	nahe Kandern
Luftfahrzeug:	Flugzeug
Hersteller / Muster:	Socata / MS 893 A Morane
Personenschaden:	Luftfahrzeugführer und Fluggast tödlich verletzt
Sachschaden:	Luftfahrzeug zerstört
Drittsschaden:	Forstschaden
Informationsquelle:	Untersuchung durch BFU

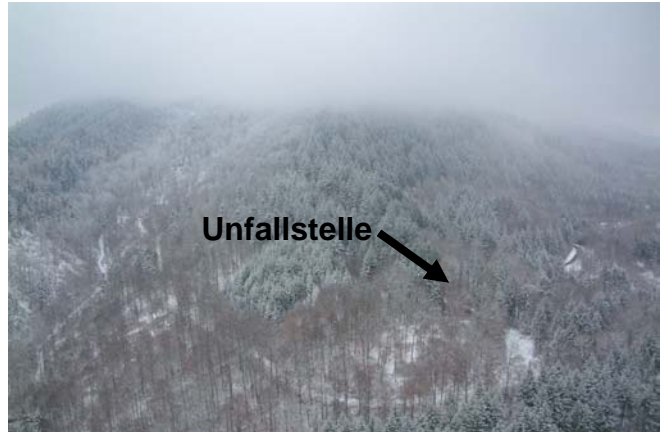
Im Bereich Kandern lag die Bewölkung ab einer Höhe von 2 500 ft MSL auf. Die Obergrenze der mehrschichtigen Bewölkung lag zwischen FL100 und FL110. Unterhalb der Bewölkung war es diesig und zeitweise kam es zu leichten Schneeschauern. Hierbei waren die Sichten am Boden bei ca. 1 000 m. Die Temperatur lag bei ca. -3 °C, in Wolken trat mäßige Vereisung auf. Der Wind kam aus ca. 290° mit bis zu 30 kt. Der Luftdruck (QNH) betrug 1 022 hPa.

Wetter an der Unfallstelle zwei Stunden nach dem Unfall

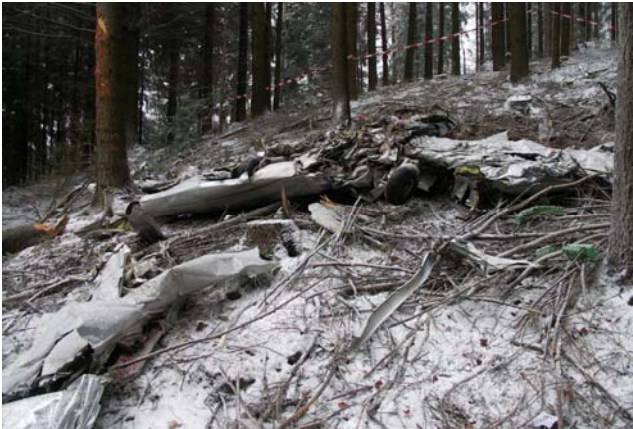
Die Unfallstelle lag südöstlich der Stadt Kandern am Südwestrand des Schwarzwaldes in 530 m Höhe. Das Luftfahrzeug war nahezu senkrecht in ein Waldgebiet gestürzt und lag in Rückenlage auf einem nach Nordosten ansteigenden Hang.

Alle Wrackteile lagen eng begrenzt zusammen. Das Bugfahrwerk war abgerissen und der Propeller war vom Kurbelflansch abgesichert. Folgende Einstellungen wurden an den Instrumenten festgestellt: Funkgerät 121,25 MHz, VOR 113,2 MHz (Hochwald), OBS auf 190 Grad, Höhenmesser 1 820 ft. Zum Zeitpunkt des Unfalls lief der Motor mit hoher Leistung. Der Propeller hatte einen Baumstamm mit 35 cm Durchmesser zu zwei Dritteln durchgeschlagen. Treibstoffgeruch war an der Unfallstelle vorhanden. Es gab keine Hinweise auf einen Schaden an der

Steuerung des Luftfahrzeuges oder auf Vereisung im Fluge.
