Schlussbericht Nr. 1926

über den Schweren Vorfall (Airprox)

zwischen, Tupolev 154M

vom 14. Februar 2005

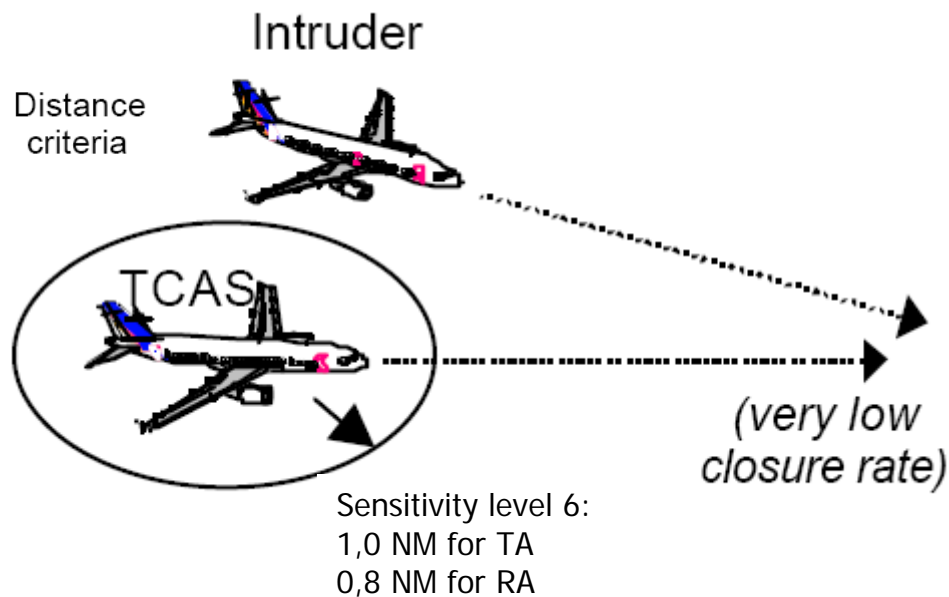
Die A319 befand sich im Horizontalflug auf FL 130, die Tu-154M war im Sinkflug. Zum Zeitpunkt der lateralen nächsten Annäherung der beiden Flugzeuge um 06:58:52 UTC betrug der vertikale Abstand noch 1600 ft. Die A319 war zu diesem Zeitpunkt bereits auf FL 130 im Horizontalflug, die Sinkrate der Tu-154M betrug ca. 1500 ft/min. Diese Werte erfüllten die Anforderungen für die Auslösung einer *traffic advisory* noch nicht. Ab diesem Zeitpunkt begann der laterale Abstand zwischen den beiden Flugzeugen wieder zuzunehmen, bis etwa 06:59:04 UTC aber mit einer derart kleinen Rate, dass eine Extrapolation der Flugbahn eine Annäherung von weniger als 1,0 NM bis zum Zeitpunkt des Erreichens derselben Höhe (*co-altitude*) ergeben hätte. Weil sich ab 06:58:52 UTC die laterale Distanz beider Flugzeuge wieder vergrösserte, wurde eine besondere Funktion der TCAS Logik ausgelöst. Diese Funktion ist für Fälle vorgesehen, in denen die horizontale Annäherungsrate sehr gering ist oder sich sogar bereits wieder vergrössert,

die Berechnung des TCAS-Rechners aber ergibt, dass zum Zeitpunkt des Erreichens der gleichen Höhe (*co-altitude*) eine fest definierte horizontale Distanz unterschritten wird.

Diese fest definierte Höhe beträgt für das Höhenband von 10'000 ft - 20'000 ft (*sensitivity level 6*), in welchem der Vorfall stattfand, 1,0 NM für die Auslösung einer TA (*traffic advisory*) und 0,8 NM für die Auslösung einer RA (*resolution advisory*).
