# Untersuchungsbericht

5X007-0/05  
November 2006

Art des Ereignisses:	Schwere Störung
Datum:	12. März 2005
Ort:	Stuttgart
Luftfahrzeug:	Verkehrsflugzeug
Hersteller / Muster:	British Aerospace / BAe 146-300
Personenschaden:	ohne Verletzte
Sachschaden:	Luftfahrzeuge nicht beschädigt
Drittsschaden:	keiner
Informationsquelle:	Untersuchung der BFU

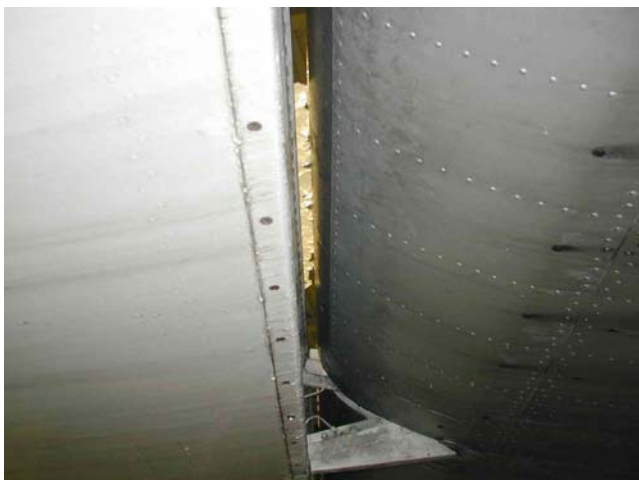
Bei der Überprüfung des Flugzeuges unmittelbar nach der Landung wurden in den Spalten zwischen

der Flosse und dem Ruder des Höhenleitwerks sowie im Bereich der Quer- und Seitenruder stark aufgequollene und vereiste Rückstände von Enteisungsmittel gefunden.

Vereiste Rückstände zwischen Flosse und Ruder des Höhenleitwerks bei einer BAe 146

Beim Aufbringen der Enteisungsflüssigkeit gelangt diese aber auch an Stellen des Flugzeuges, an denen die Anströmung nicht wirken kann. Während des Fluges trocknen die verbleibenden Reste der Enteisungsflüssigkeit bei niedriger Temperatur, niedrigem Luftdruck sowie geringer Luftfeuchtigkeit aus. Der Wasser- und Glykolanteil in der Flüssigkeit verdunsten (Dry-out) und zurück bleibt der Polymerverdicker als Rückstand (Residue).

Dieser Polymerrückstand ist sehr hygroskopisch, d.h. er kann aus der Luft ein Vielfaches seines Gewichtes an Wasser aufnehmen (Rehydration) und zu einer gelartigen Masse anwachsen. Abhängig von der Umgebungstemperatur gefriert dieses stark wasserhaltige Gel. Das dann vorliegende Eis kann eine Behinderung der Ruderbewegung bewirken.

Das Höhenleitwerk sowie die Tragflächen des Flugzeuges wurden nach den Vorgaben des Flugzeugherstellers gereinigt. Bei den danach durchgeführten Flügen funktionierten sowohl die Steuerung als auch der Autopilot wieder einwandfrei. Aus den Unterlagen des Luftfahrtunternehmens ging hervor, dass das betroffene Flugzeug die meisten Enteisungen pro Reinigungsvorgang aufwies.

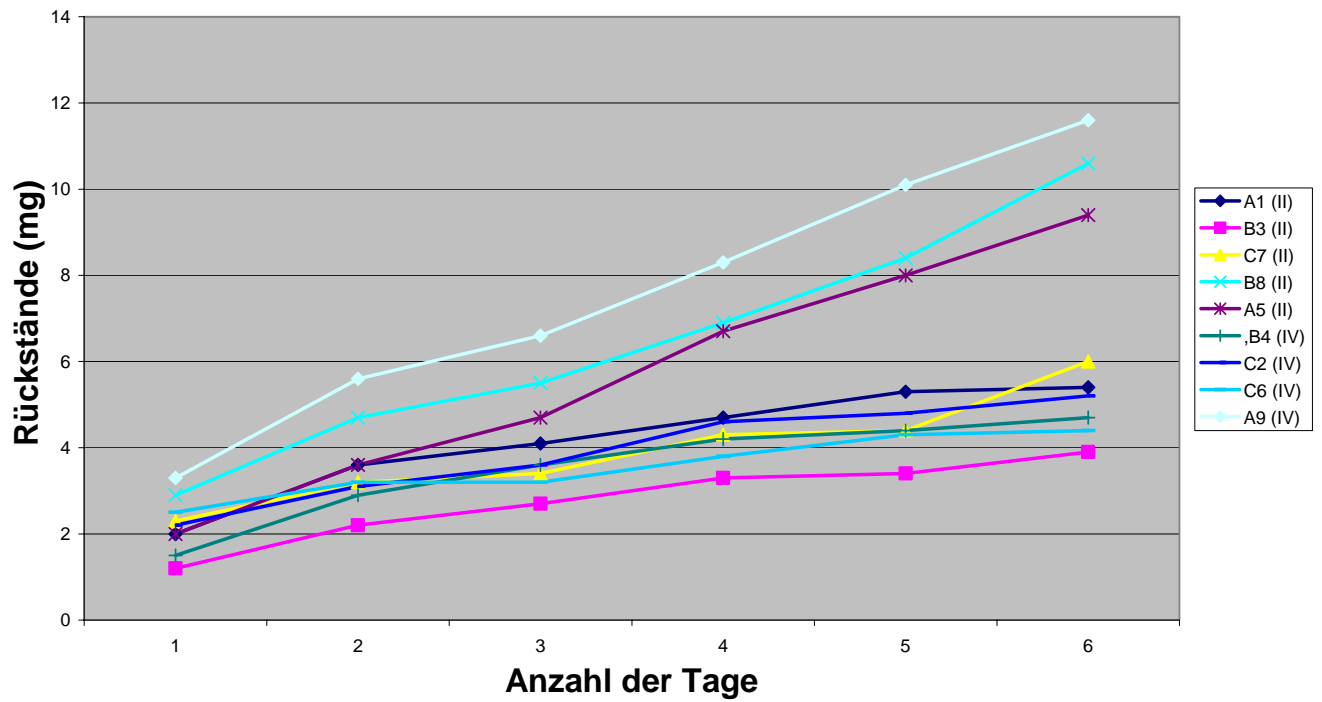
Residue - Type II / IV (100 : 0)

1. *Die Masse der trockenen Rückstände ist unabhängig vom Typ (II oder IV) der Enteisungsflüssigkeit.* – Beispiele A1 und C2
2. *Die Masse der Ablagerungen ist unabhängig von der Viskosität der Enteisungsflüssigkeit und damit auch von der Flüssigkeitsmenge, die sich noch 30 Minuten nach dem Tauchen auf dem Testblech befindet.* – Beispiele A5 und C6 sowie B3 und B4

Beim Vergleich der unverdünnten Produkte ist zunächst ersichtlich, dass grundsätzlich mit jedem Enteisungsvorgang die Masse der getrockneten Rückstände zunimmt. Weiterhin zeigen die Versuchsergebnisse recht deutlich, dass Typ-IV-Flüssigkeiten nicht grundsätzlich mehr trockene Rückstände bilden als Typ-II-Flüssigkeiten. Unter Berücksichtigung der Wasseraufnahme kann sich die Reihenfolge der Bewertung völlig umkehren, wie die Typ-IV-Flüssigkeit A9 zeigt.

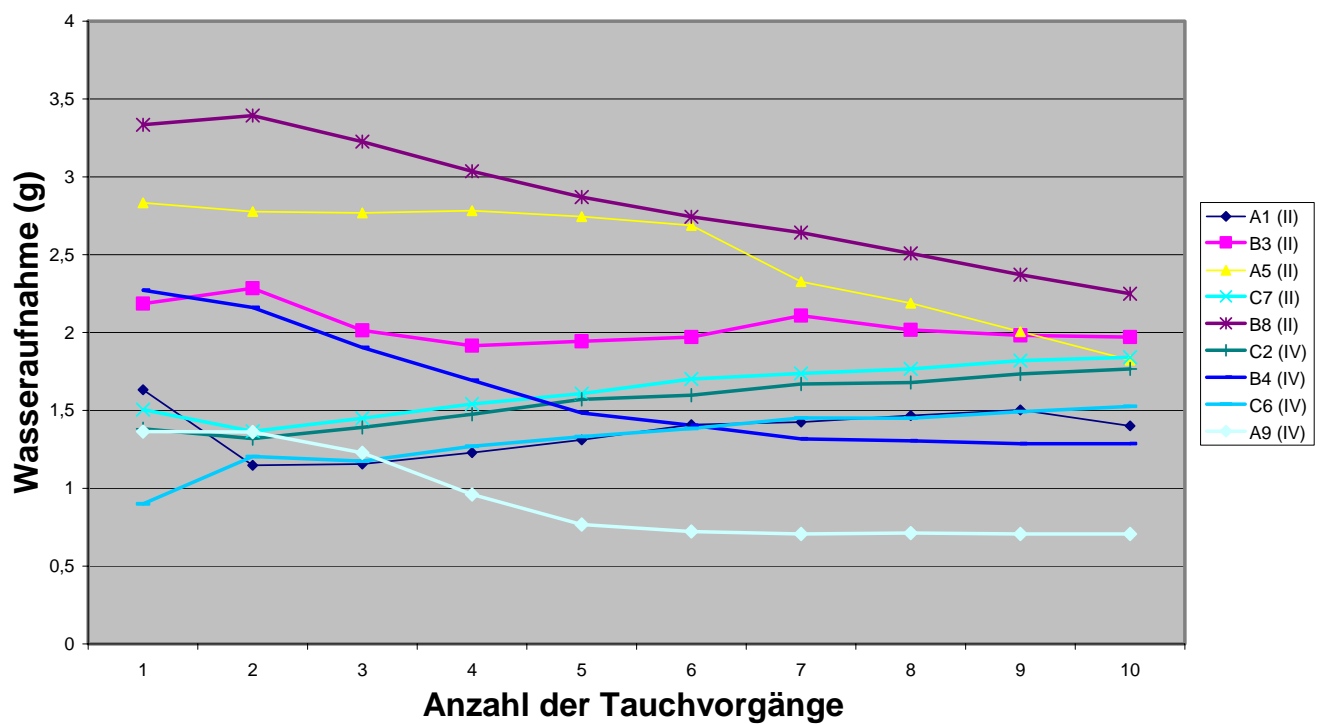
Rehydration - Type II / IV (100 : 0)

3. *Die Masse der trockenen Rückstände ist nicht proportional der Masse an Wasser, die der Rückstand aufnehmen kann, d.h. viel Rückstand bedeutet nicht zwangsläufig auch eine große Aufnahme von Wasser. Daraus kann abgeleitet werden, dass das Wasseraufnahmevermögen in deutlich stärkerem Maße von der chemischen Struktur des jeweiligen Polymerverdickers abhängt.* – Beispiele A9 und B8

Der Gütefaktor ist auch nur dann ein Bewertungsfaktor für das Produkt, wenn die Fähigkeit zur Wasseraufnahme die Grundlage der Bewertung sein soll. Hier würde das Produkt A9 am besten abschneiden. Da die Kontrollprobleme durch das Gefrieren der Gelmasse entstehen, ist es auch legitim, das Produkt mit der geringsten Gelmasse, hier C6, zu bevorzugen. Bemerkenswert ist jedoch, dass bei beiden Bewertungskriterien eine Typ-IV-Flüssigkeit vorne liegt. Lediglich bei Zugrundelegung der „trockenen Rückstände“ als Auswahlkriterium würde die Typ-II-Flüssigkeit B3 den ersten Platz einnehmen.

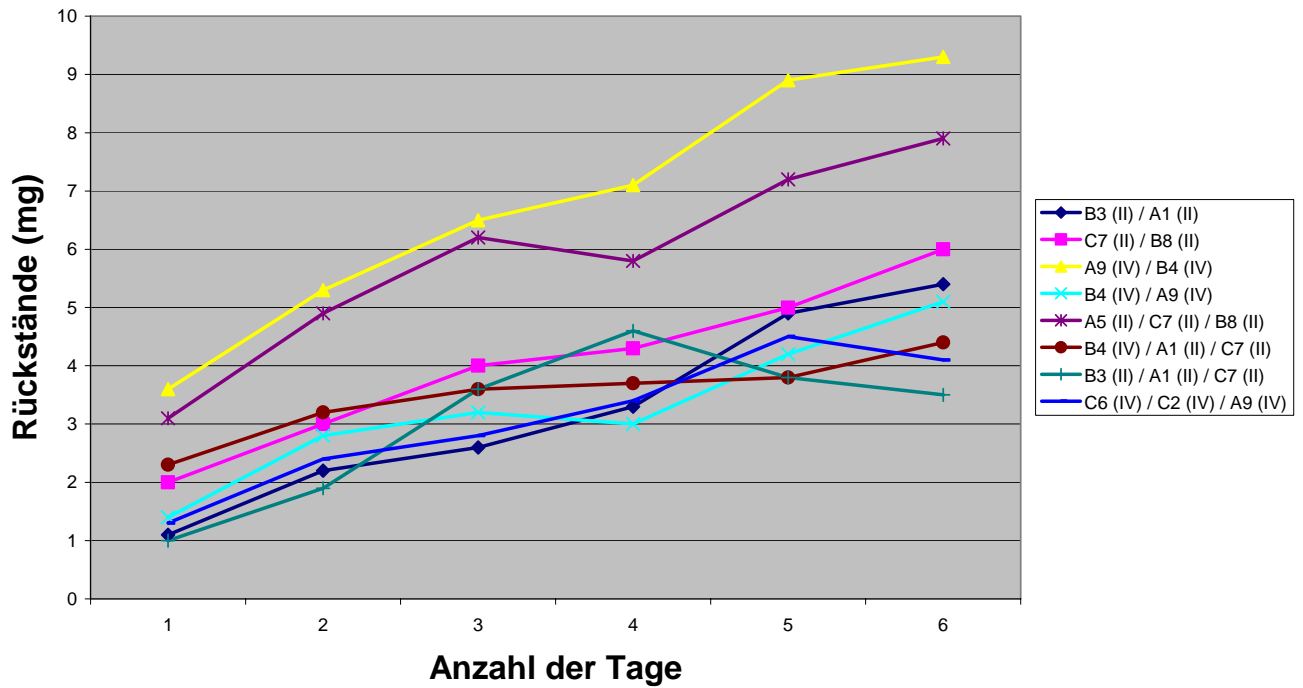
**Residue - Type II/IV- MIX (100 : 0)**

4. *Bei der sukzessiven Anwendung verschiedener Produkte (Mix) konnten drei unterschiedliche Beobachtungen gemacht werden:*
  - *Die Anwendung unterschiedlicher Produkte hatte keinen Einfluss hinsichtlich der Bildung von Rückständen und deren Wasseraufnahme* – Beispiele C7 und B8.

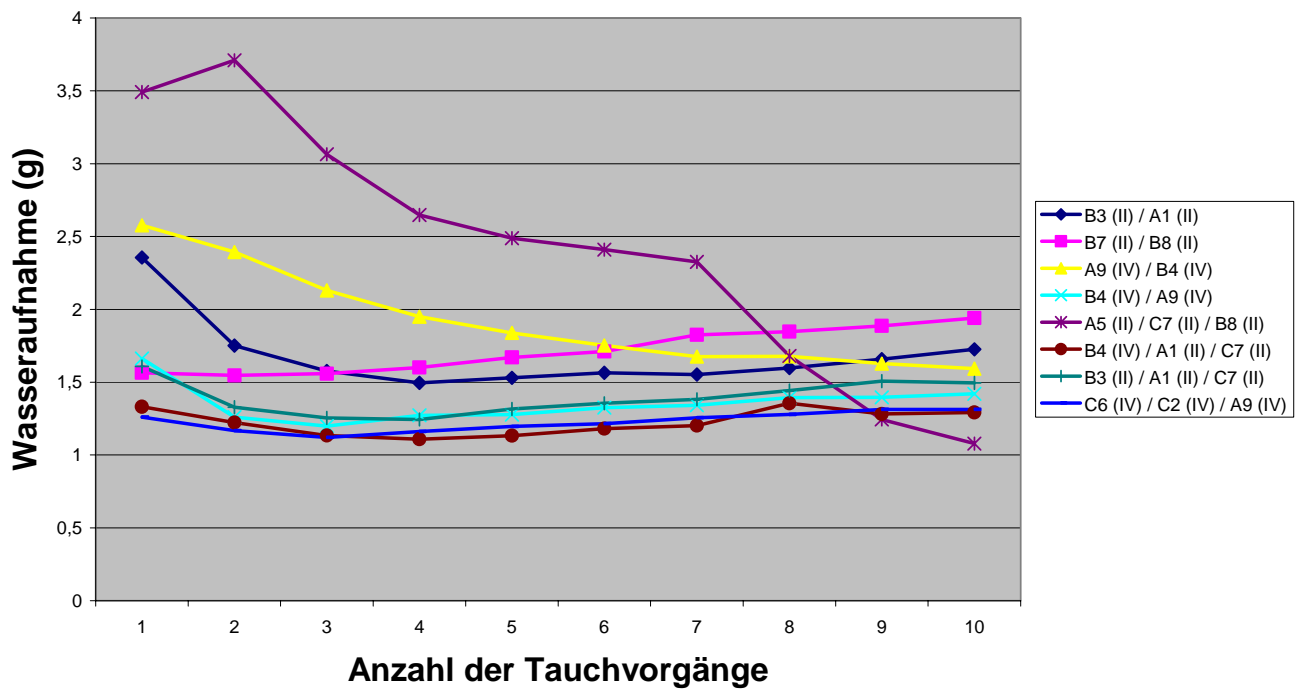
**Rehydration - Type II/IV- MIX (100 : 0)**

*Zusammenfassend kann festgestellt werden, dass Auswirkungen bei einem Wechsel unterschiedlicher Produkte in geringem Ausmaß möglich sind. Dabei ist die Tendenz festzustellen, dass bei häufigerer Anwendung eines Produktes mit einer geringen Rückstandsbildung und geringem Wasseraufnahmevermögen und gelegentlicher Anwendung von Produkten mit höherer Rückstandsbildung und höherem Wasseraufnahmevermögen mit etwas mehr Ablagerungen und Wasseraufnahme gerechnet werden muss, als wenn ausschließlich das Ausgangsprodukt angewendet wird. Bei umgekehrter Reihenfolge in der Anwendung der Produkte ist zu beobachten, dass in diesem Falle die Ablagerungen etwas abnehmen bzw. die Wasseraufnahme verringert ist.*

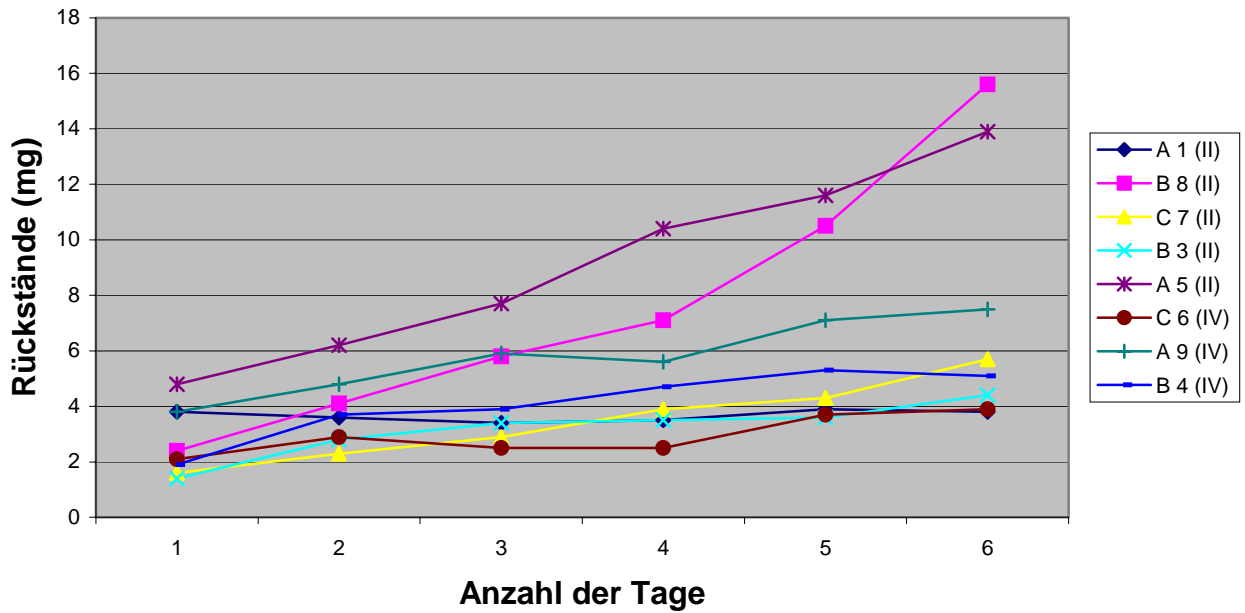
Residue - Type II / IV (50 : 50)

5. *Bei Anwendung der mit Wasser 50 : 50 verdünnten Enteisungsflüssigkeiten liegen die Werte für die Masse der Rückstände unter Berücksichtigung der Messgenauigkeit des Verfahrens jeweils in der gleichen Größenordnung wie bei der Anwendung der unverdünnten Produkte. Demzufolge ergeben sich auch für die Wasseraufnahme der Rückstände vergleichbare Werte wie bei der Anwendung der unverdünnten Produkte.*

Eine weitere wichtige Erkenntnis ist, dass die Verdünnung der Produkte keine Reduzierung der trockenen Rückstandsmasse ergibt, sondern eher das Gegenteil der Fall ist, wie bei Produkt B8. Die aufgezeigten Verhältnisse bei den unverdünnten Produkten sowie bei deren verdünnter und vermischter Anwendung ergeben eine Vielzahl von Kombinationsmöglichkeiten, die ein Grund dafür sein können, dass mit den praktizierten Verfahren des Luftfahrtunternehmens vorhandene Enteisungsmittelrückstände nicht rechtzeitig erkannt und entfernt wurden.

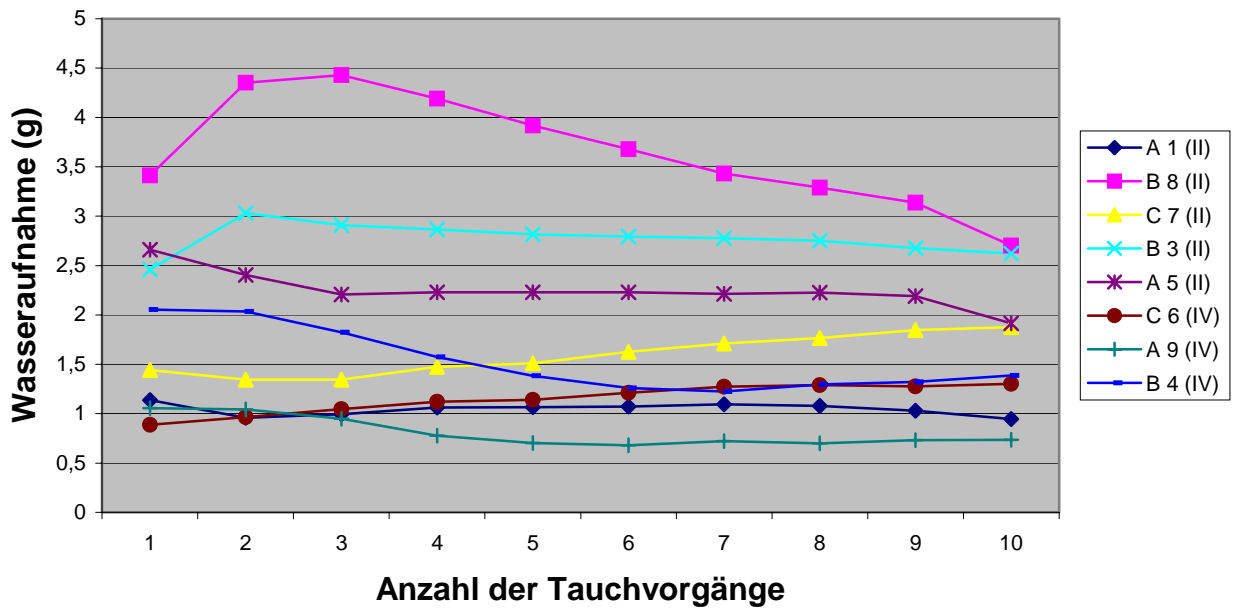
Rehydration - Type II / IV (50 : 50)

6. *Bei der Anwendung der mit Wasser 50 : 50 verdünnten Enteisungsflüssigkeiten fällt auf, dass auf den Testblechen nach 30 Minuten Abtropfzeit selbst bei Produkten mit niedriger Viskosität eine deutlich größere Masse an Enteisungsmittel anhaftet, als dies bei den entsprechenden unverdünnten Produkten der Fall war.*

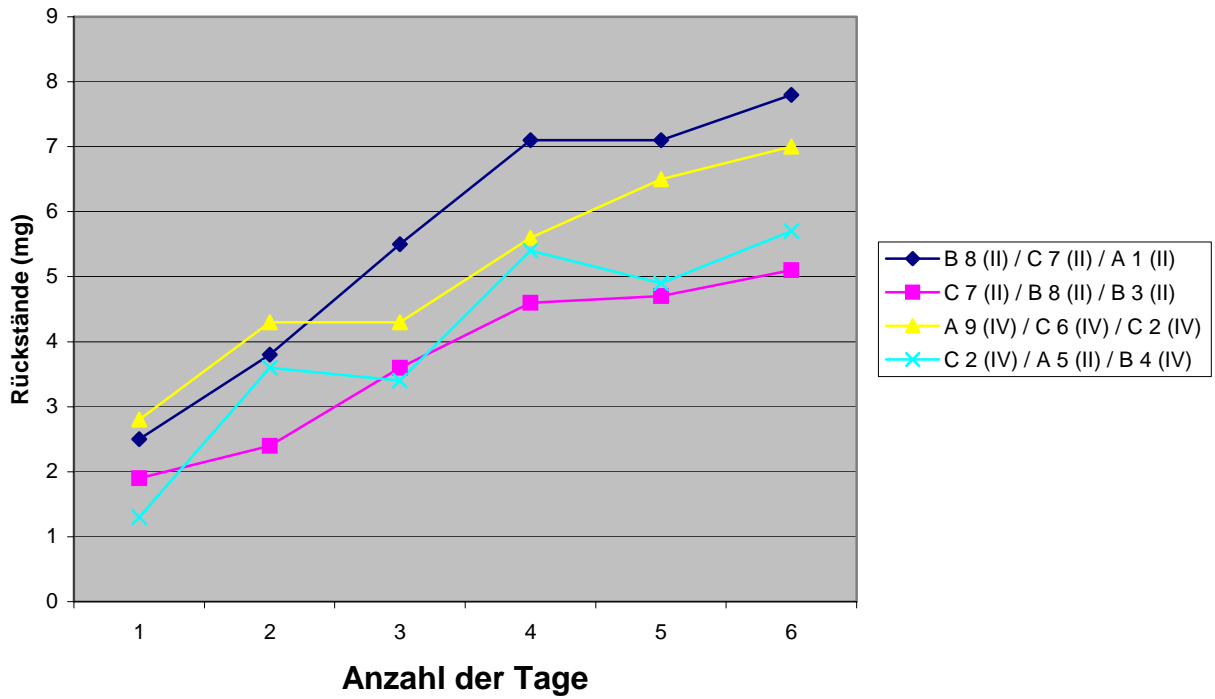
**Residue - Type II / IV- MIX (50 : 50)**

- *Werden Produkte mit hoher Rückstandsbildung und Wasseraufnahme im Wechsel mit Produkten mit niedriger Rückstandsbildung und Wasseraufnahme aufgebracht, so ist eine Reduzierung der Rückstandsmenge und eine Verminderung des resultierenden Wasseraufnahmevermögens möglich.* –

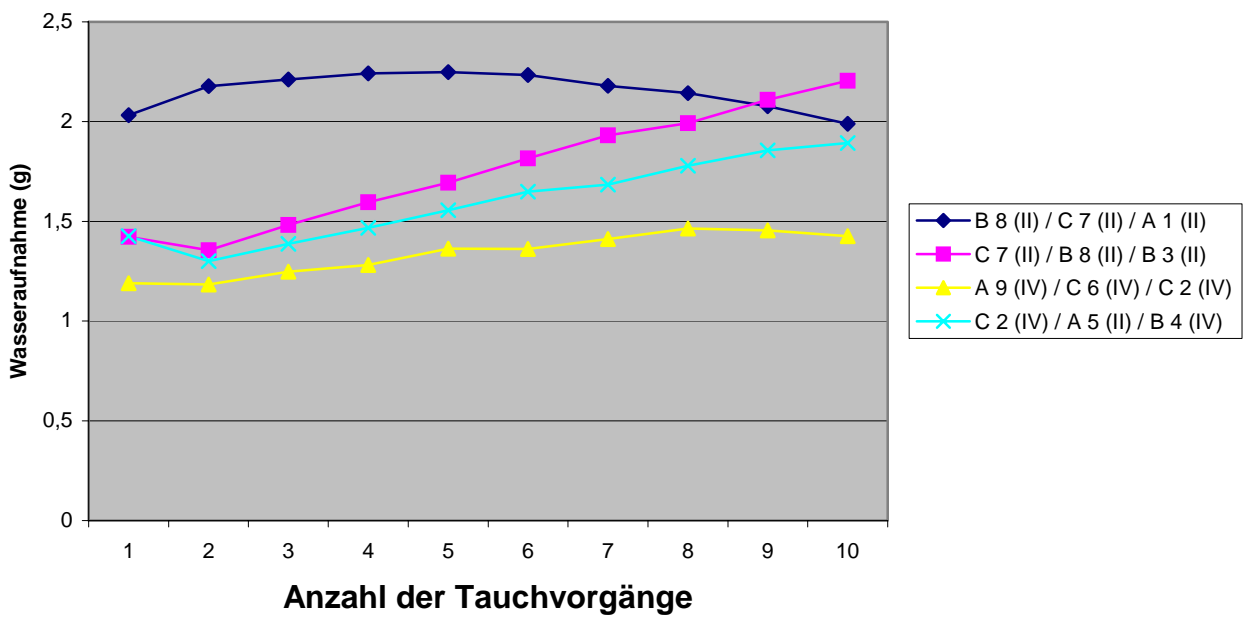
**Rehydration - Type II / IV- MIX (50 : 50)**

*Beispiele B8 (50 : 50) und B8 / C7 / A1 (50 : 50)*
