Untersuchungsbericht

5X015-1-2/05
Oktober 2007

| Art des Ereignisses: | Schwere Störung |
| Hersteller / Muster: | 1. Airbus Industrie / A319 2. Airbus Industrie / A321 |

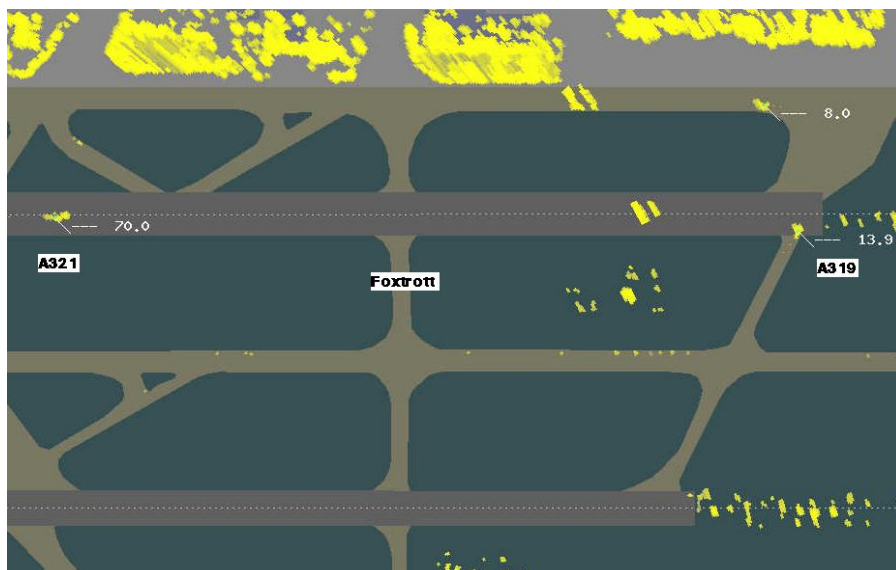
Abbildung: Rollfeld-RADAR-Bild

Während des Startlaufes des A321 überquerte der A319 das Pistenende der 07L auf Rollweg D in Richtung Norden. Der für das startende Flugzeug zuständige Lotse gab an, dass der A321 vor der Kreuzung der Piste mit dem Rollweg F abhob (siehe Abbildung). Der Abstand zwischen beiden Flugzeugen betrug zu diesem Zeitpunkt ungefähr 800 m.

Nach der Radar-Aufzeichnung überflog der A321 den A319 in einer Höhe von ungefähr 600 Fuß (180 m).
