Untersuchungsbericht

5X022-1-2/05
November 2006

Art des Ereignisses:	Schwere Störung
Datum:	06. Dezember 2005
Ort:	nahe Warburg (WRB) VOR
Luftfahrzeug:	1. Flugzeug; 2. Flugzeug
Hersteller / Muster:	1. Airbus Industries / A320-212 2. The Boeing Company / B747-312M(SF)
Personenschaden:	ohne Verletzte
Sachschaden:	Luftfahrzeug nicht beschädigt
Drittschaden:	keiner
Informationsquelle:	Untersuchung durch BFU

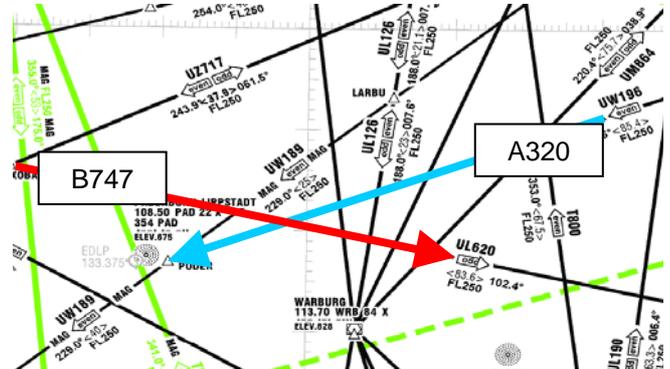
Ausschnitt der Luftstraßenkarte für den oberen Luftraum in Deutschland

Der Flugweg der beiden Luftfahrzeuge kreuzte sich in einem – anhand der Radaraufzeichnungen gemessenen – Abstand von 1,2 NM horizontal und 600 ft vertikal. Die A320 befand sich dabei hinter und über der B747.
