Untersuchungsbericht

AX002-0/05
November 2010

Art des Ereignisses:	Schwere Störung
Datum:	23. April 2005
Ort:	Stuttgart
Luftfahrzeug:	Verkehrsflugzeug
Hersteller / Muster:	Boeing / B737-800
Personenschaden:	eine Person leicht verletzt
Sachschaden:	Luftfahrzeug schwer beschädigt
Drittschaden:	keiner
Informationsquelle:	Untersuchung durch BFU

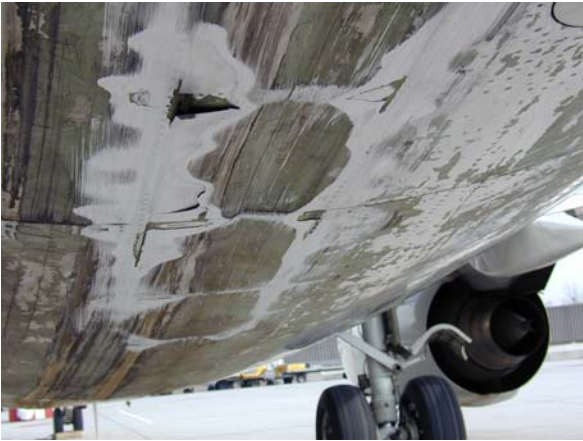
Durch den Aufprall des Rumpfhecks auf die Startbahn 25 entstanden am Flugzeug erhebliche Strukturschäden im hinteren Rumpfbereich.

Beschädigungen an der Rumpfunterseite

Die Ursache für den Tailstrike war die extrem hintere Schwerpunktage des Flugzeuges, hervorgerufen durch die verbliebenen Passagiere und deren Gepäck im hinteren Teil des Flugzeuges.

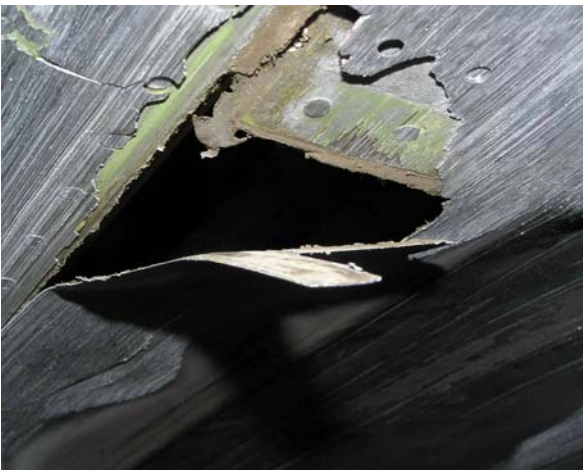
Detailansicht
