Untersuchungsbericht

CX003-0/05
April 2006

Art des Ereignisses:	Unfall
Datum:	02. Juni 2005
Ort:	Frankfurt-Sindlingen
Luftfahrzeug:	Heißluft-Luftschiff
Hersteller / Muster:	Lindstrand / LBL HS 110
Personenschaden:	ohne Verletzte
Sachschaden:	Luftfahrzeug schwer beschädigt
Drittschaden:	keiner
Informationsquelle:	Untersuchung durch BFU

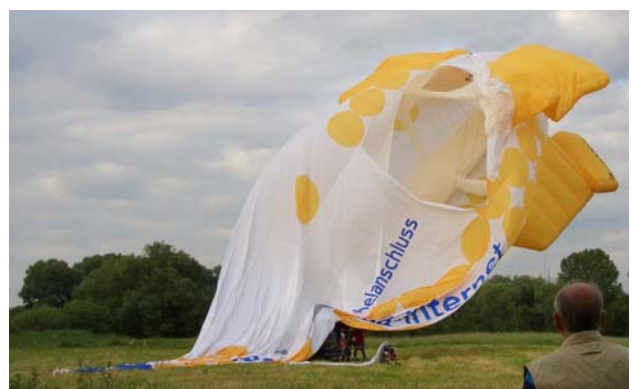
Die Luftschiffhülle war im Bereich der Leitwerke an der linken Schiffsseite über mehrere Bahnen quer und längs aufgeplatzt. Außerdem war der innere linke Belüftungsschlauch aufgerissen. Es bildete

sich eine große dreieckige Öffnung am Heck des Luftschiffes und innerhalb kurzer Zeit verlor die Hülle erheblich an Volumen und Tragkraft. Es entstand neben dem schweren Schaden am Luftfahrzeug kein weiterer Personen- oder Sachschaden.

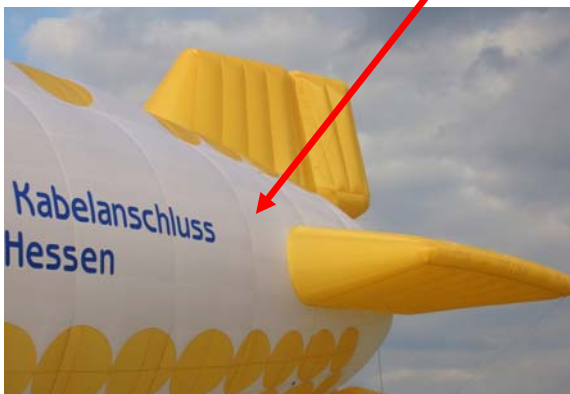
Die Luftschiffhülle war im Bereich des linken Leitwerks in der Höhe über sieben Bahnen und in der Breite über zwei Bahnen aufgerissen worden.

Der senkrechte Riss über 7 Bahnen befand sich in dem Bahnbereich, in dem auch die linke Flosse eingearbeitet war. Der waagrechte Riss verlief oberhalb der linken Flosse. Beide Risse verliefen entlang der Lastgurte. Die Nähte waren intakt.
