Untersuchungsbericht

CX014-0/05
November 2006

| Ort: | Leipzig/Halle |
| Hersteller / Muster: | Cessna / C 525 B |

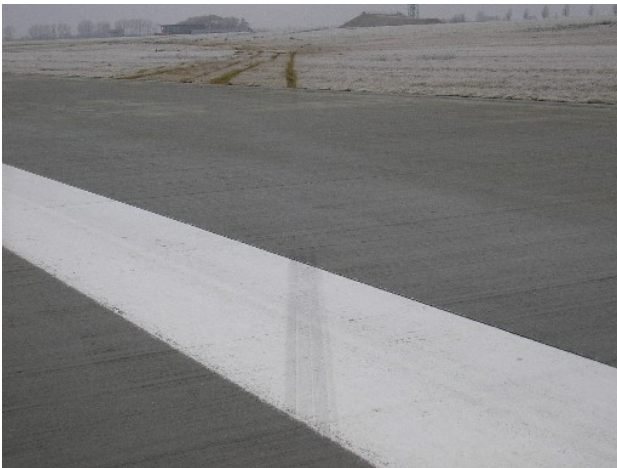
Reifenspuren führten in Verlängerung der Mittellinie des Rollweges A7 diagonal über die Piste 26 ca. 100 m in den seitlichen Sicherheitsstreifen (Abbildung 1).

Abbildung 1: Reifenspur diagonal über die Piste 26

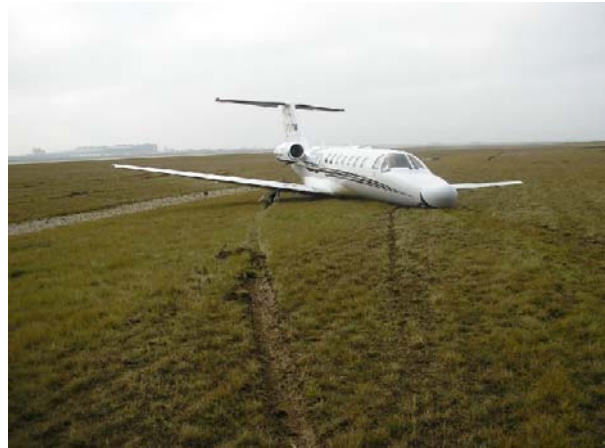
Nach einer Linkskurve, wobei zuerst das Bugfahrwerk und wenig später an einem Wirtschaftsweg das linke Hauptfahrwerk brach, verliefen die Spuren parallel zur Piste 26. Auf dieser Strecke drehte sich das Luftfahrzeug ca. 180° um die Hochachse, rutschte mit dem Flugzeugheck voran weiter und kam in Höhe des Rollweges A6 zum Stillstand (Abbildung 2).

Das Bug- und das linke Hauptfahrwerk waren abgerissen. Die linke Tragfläche war stark beschädigt, die Rumpfunterseite in Höhe des Bugrades verformt.

Abbildung 2: Endlage des Wracks
