Untersuchungsbericht

EX001-0/05
April 2007

Art des Ereignisses:	Schwere Störung
Datum:	01. März 2005
Ort:	Frankfurt / Main
Luftfahrzeug:	Verkehrsflugzeug
Hersteller / Muster:	Embraer / ERJ 170
Personenschaden:	ohne Verletzte
Sachschaden:	leicht beschädigt
Drittschaden:	Anflugbefeuerung
Informationsquelle:	Untersuchung durch BFU

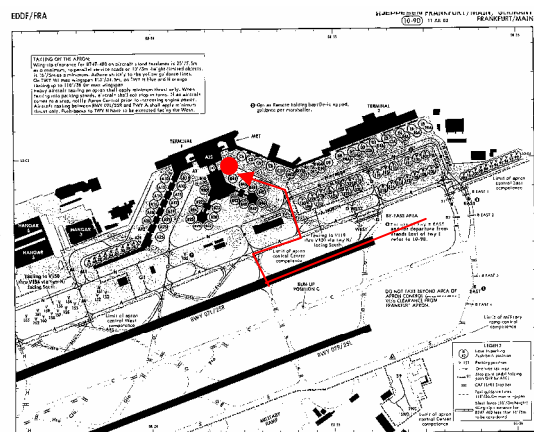
Rollweg zum Gate B2

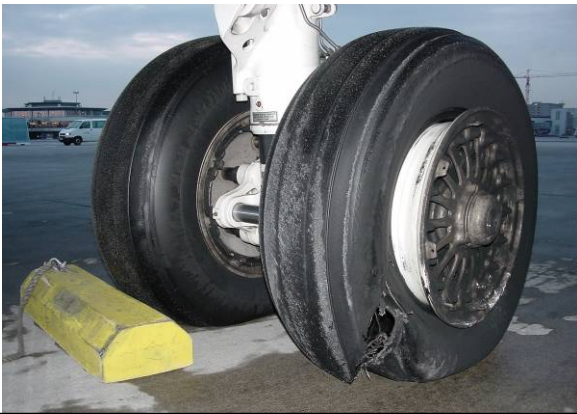
Das Flugzeug wies Beschädigungen an den Fahrwerken, der Rumpfunterseite und an der rechten Landeklappenklappe auf (siehe Fotos).

Rechtes Hauptfahrwerk

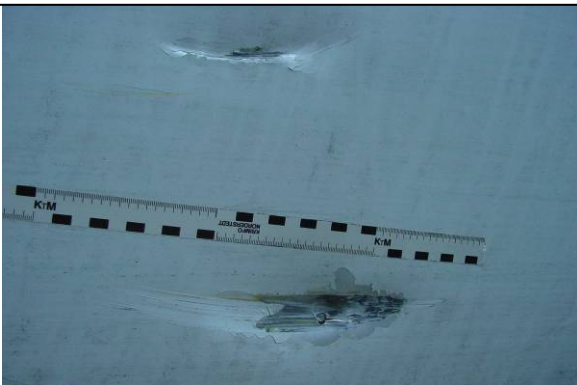
Rechte Rumpfunterseite

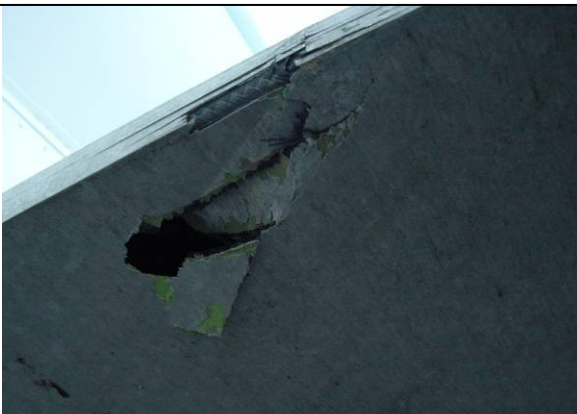
Rechte Landeklappenhinterkante

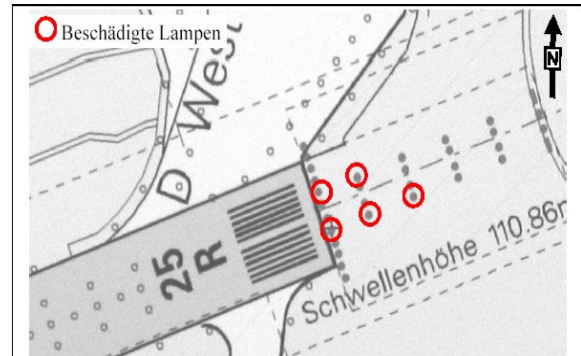
Von der Anflugbefehrerung wurden fünf Lampen zerstört bzw. beschädigt (siehe Fotos).

Zerstörte bzw. beschädigte Lampen der Anflugbefehrerung

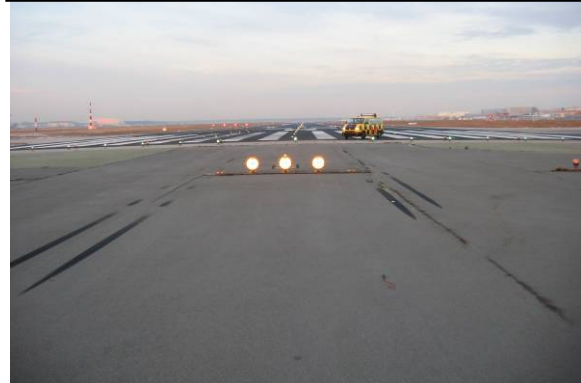
Die erste Bodenberührung des Flugzeuges erfolgte ca. 60 m vor der Schwelle der Landebahn 25R. Das Flugzeug befand sich genau auf der verlängerten Mittellinie der Landebahn.

Aufsetzspuren sowie zwei fehlende Lampen rechts und links

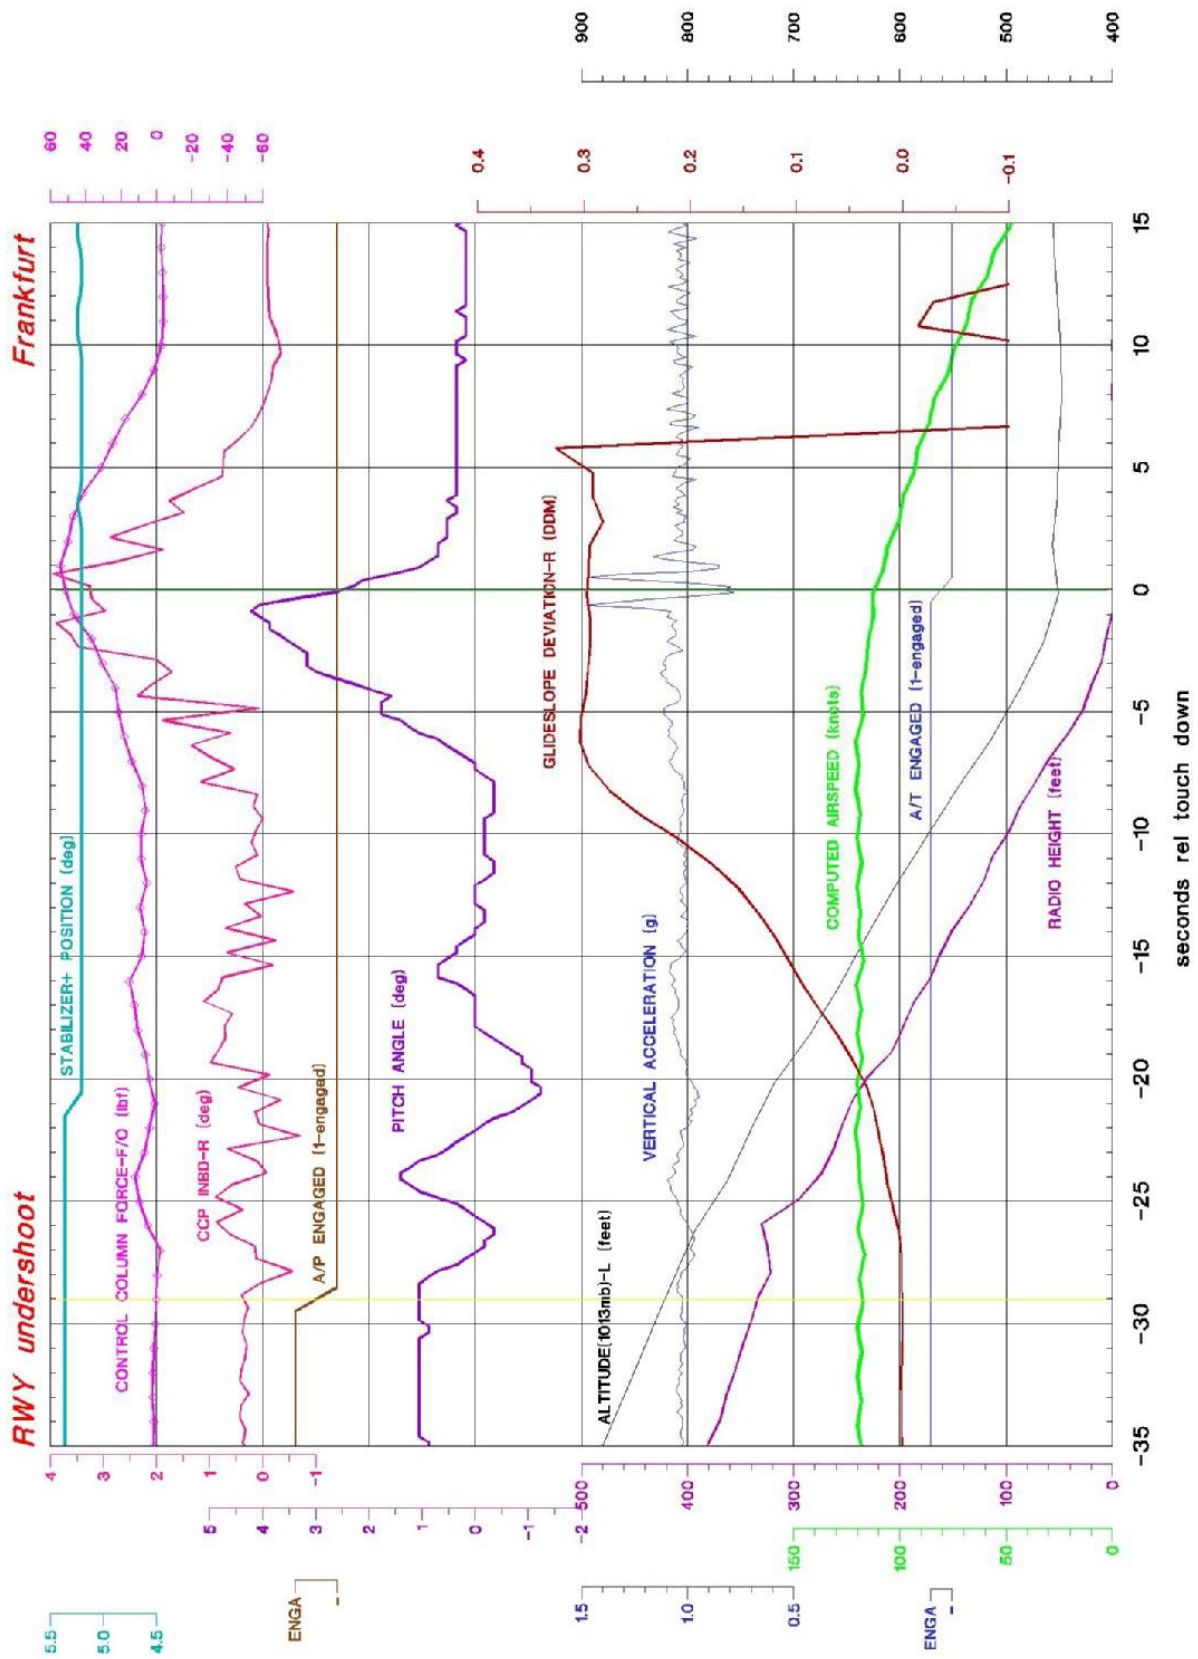
Anlage 1 Flugschreiberauswertung

- Der Autopilot wurde 29 Sekunden vor dem Aufsetzen in ca. 340 ft Höhe abgeschaltet und der Flug vom Co-Piloten manuell fortgesetzt.
- Die Geschwindigkeit (IAS) betrug konstant 120 kt.
- 27 Sekunden vor dem Aufsetzen wurde durch Steuereingaben an der rechten Steuersäule das Flugzeug unter den 3°-Gleitweg gedrückt. Der Anstellwinkel (PITCH) ging von +1° auf durchschnittlich 0° zurück.
- Über einen Zeitraum von 25 Sekunden flog das Flugzeug konstant unterhalb des ILS-Gleitweges.
- 5 Sekunden vor dem Aufsetzen begann die Abfangphase, die Geschwindigkeit verringerte sich und der PITCH stieg auf +4,3°.
- Die automatische Schubregelung (Autothrust) war während des gesamten Anfluges bis zum Aufsetzen eingeschaltet.
