Untersuchungsbericht

EX005-0/05
Juli 2010

Art des Ereignisses:	Schwere Störung
Datum:	18. Juli 2005
Ort:	Nürnberg
Luftfahrzeug:	Verkehrsflugzeug
Hersteller / Muster:	Embraer / EMB 145
Personenschaden:	keiner
Sachschaden:	Luftfahrzeug leicht beschädigt
Drittschaden:	keiner
Informationsquelle:	Untersuchung durch BFU

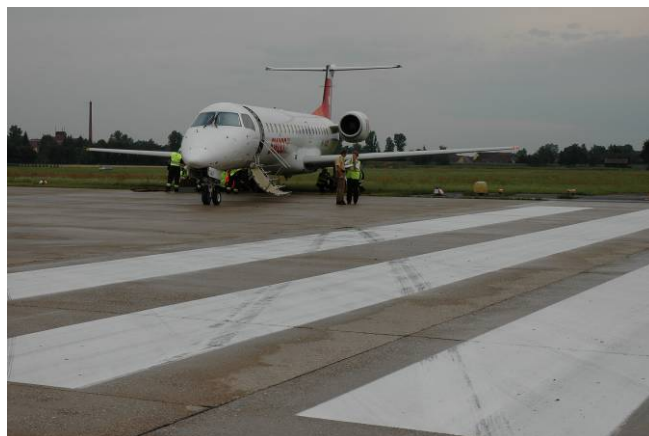
Die Bremswirkung war nach Angaben der Besatzung zu gering, um das Flugzeug vor dem Ende der Landebahn zum Stehen zu bringen. Die verantwortliche Flugzeugführerin, die das Flugzeug steuerte, kurvte mit hoher Geschwindigkeit in den um 90° nach links abbiegenden Abrollweg F ein. Dabei drehte sich das Flugzeug um ca. 200° um die Hochachse und kam rückwärts rollend mit beiden Hauptfahrwerken im Gras zum Stehen.

Position des Flugzeuges nach dem Ereignis

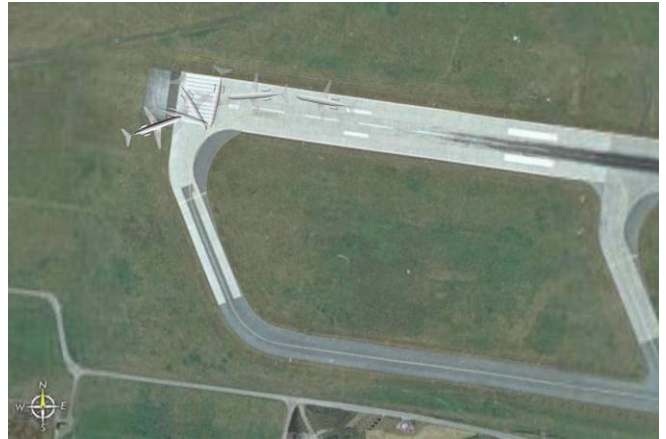
Das Flugzeug kam am Ende der Landebahn ca. 30 m südlich der Landebahnmittellinie mit dem Hauptfahrwerk auf Grasuntergrund zum Stehen. Die Flugzeugnase zeigte in entgegengesetzte Landerichtung nach Osten. Am Flugzeug waren die Fahrwerksreifen beschädigt. Auf der Piste wurden von den Hauptfahrwerksrädern helle Bremsstreifen festgestellt, die wie mit einem Dampfstrahler gereinigt aussahen. Außerdem wurde auf der Piste eine größere Menge Schaumgummiflocken gefunden.

Position des Flugzeuges nach Stillstand

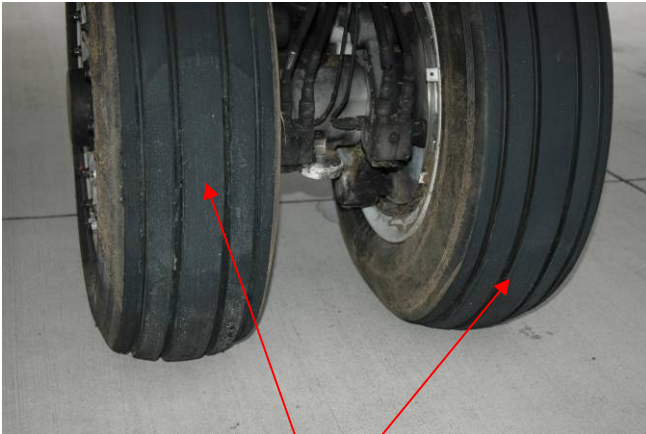
Sowohl Spuren auf der Landebahn als auch der abgeschmolzene Gummi an allen vier Reifen des Hauptfahrwerkes wiesen auf eine seltene Form von Aquaplaning hin, den Rubber Reversion Hydroplaning.

Spuren von Aquaplaning an den Reifen

Diese Art von Aquaplaning kann bereits auf feuchten Bahnen auftreten. Wenn die Räder blockieren, bildet sich durch die Reibungswärme und die Feuchtigkeit auf der Bahn zwischen dem Reifen und dem Untergrund ein Dampfkissen, welches das Flugzeug trägt. Dies kann auch unterhalb der sonst üblichen Aquaplaninggeschwindigkeit auftreten.

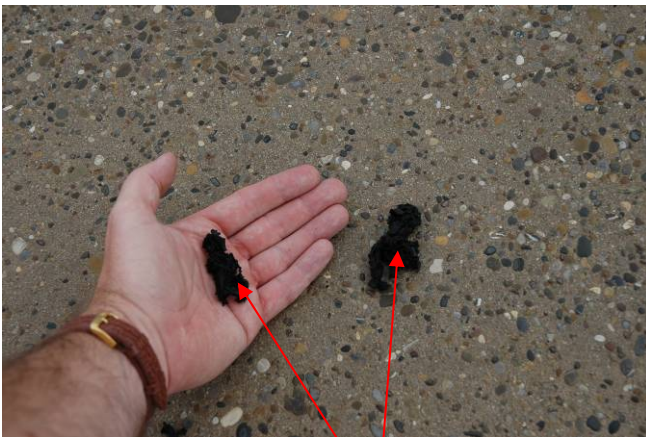
Abgeschmolzener Gummi

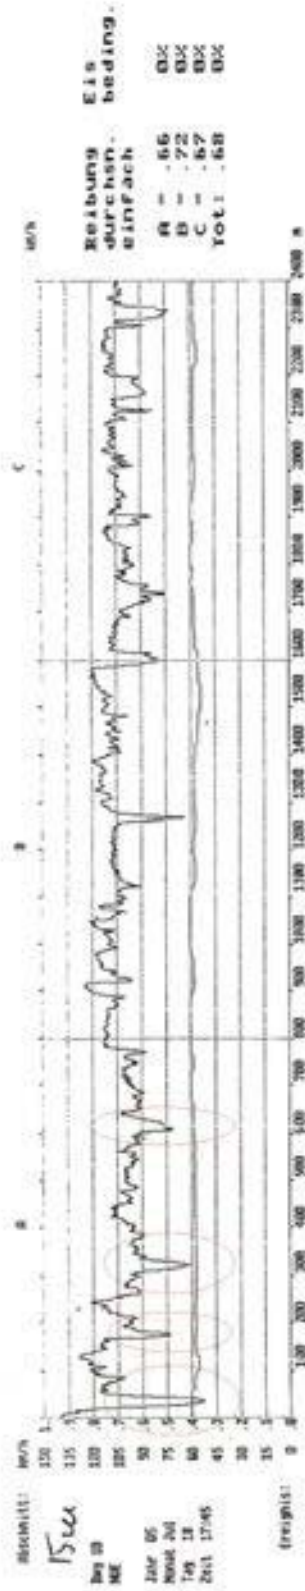
Messdiagramm

Im Messprotokoll sind im Abschnitt A, also im letzten Drittel der Landebahn, mehrere Einbrüche bei den Reibungswerten zu erkennen, die möglicherweise auf glatte Stellen im Belag zurückzuführen sind (Anlage 4).

Bremswerteinbrüche im Sektor "A"
