# Untersuchungsbericht

EX010-1-2/05  
Dezember 2006

Art des Ereignisses: Schwere Störung  
Datum: 14. September 2005  
Ort: nahe Frankfurt/Main  
Luftfahrzeug: 1. Flugzeug  
2. Flugzeug  
Hersteller / Muster: 1. Gulfstream / G-V 2  
2. Boeing Comp. / Boeing 737-300  
Personenschaden: ohne Verletzte  
Sachschaden: Luftfahrzeug nicht beschädigt  
Drittsschaden: keiner  
Informationsquelle: Untersuchung durch BFU

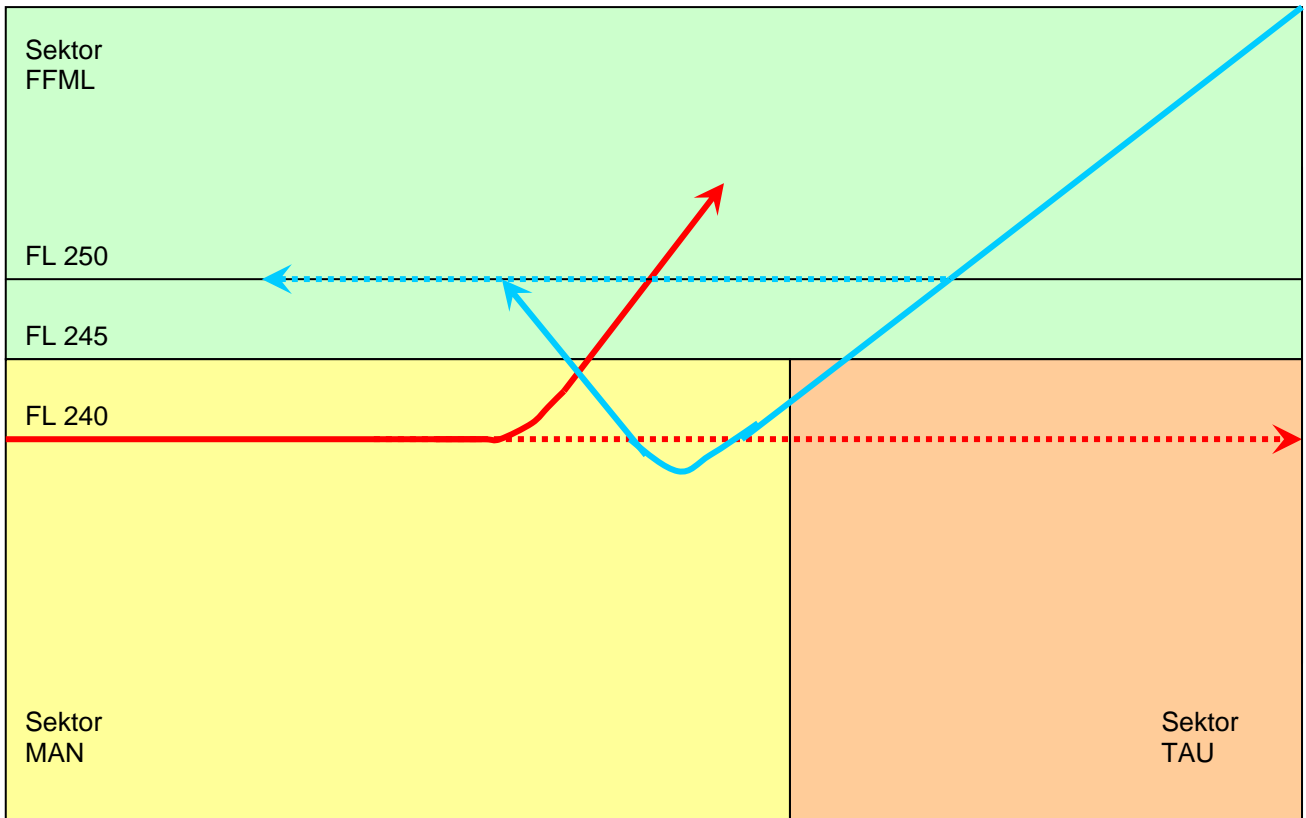
Anlage 1

Der Flugweg der beiden Luftfahrzeuge kreuzte sich in einem Abstand von 0,7 NM horizontal und 300 ft vertikal. Beide Luftfahrzeuge setzten ihren Flug fort und landeten sicher auf den jeweiligen Zielflughäfen.

Skizze der Flugwege in der Seitenansicht:
