Untersuchungsbericht

EX013-1-2/05
Januar 2007

Art des Ereignisses:	Schwere Störung
Datum:	27. September 2005
Ort:	innerhalb der Kontrollzone Mönchengladbach
Luftfahrzeuge:	1. Flugzeug 2. Flugzeug
Hersteller / Muster:	1. Piper Aircraft Corporation / PA-28-161 2. Cessna / 680
Personenschaden:	ohne Verletzte
Sachschaden:	Luftfahrzeug nicht beschädigt
Drittschaden:	keiner
Informationsquelle:	Untersuchung durch BFU

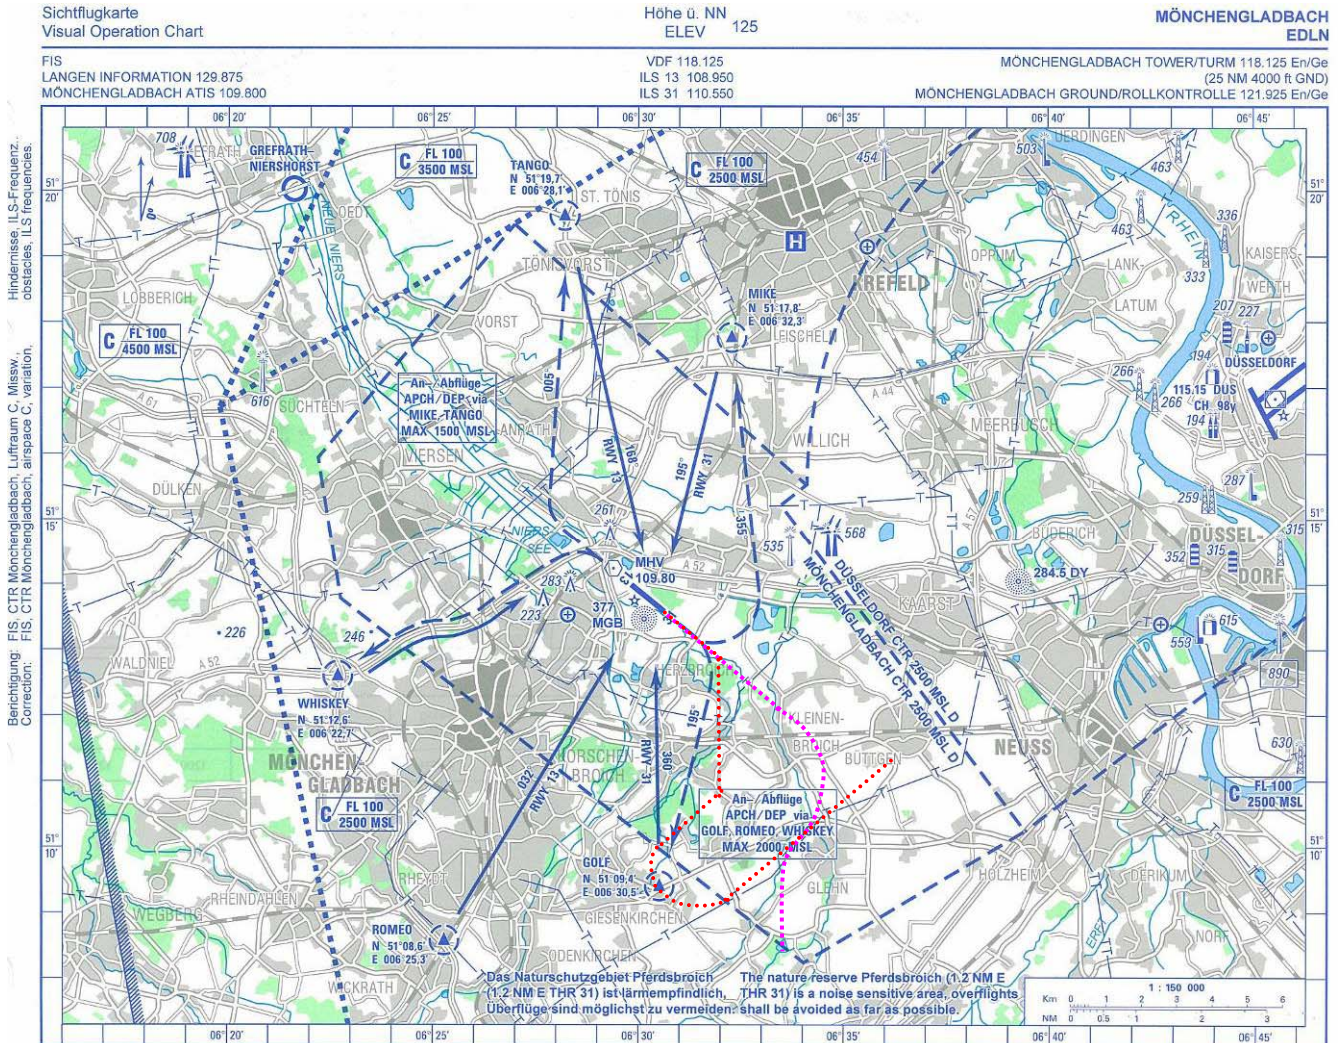
Karte: AIP-VFR der Kontrollzone Mönchengladbach

Die Aufzeichnungen des Flugsicherungsradars zeigten, dass die Flugwege beider Luftfahrzeuge sich in einem horizontalen Abstand von weniger als 0,1 NM und in gleicher Höhe kreuzten. Beide Luftfahrzeuge setzten ihren Flug fort und landeten sicher an ihren jeweiligen Zielflughäfen.

Flugweg PA28

Flugweg Cessna 680
