Untersuchungsbericht

1X002-06
November 2011

Art des Ereignisses:	Unfall
Datum:	15. Mai 2006
Ort:	Frankfurt / Main
Luftfahrzeug:	Verkehrsflugzeug
Hersteller / Muster:	Boeing / B747-400
Personenschaden:	ohne Verletzte
Sachschaden:	Luftfahrzeug schwer beschädigt
Drittsschaden:	keiner
Informationsquelle:	Untersuchung durch BFU

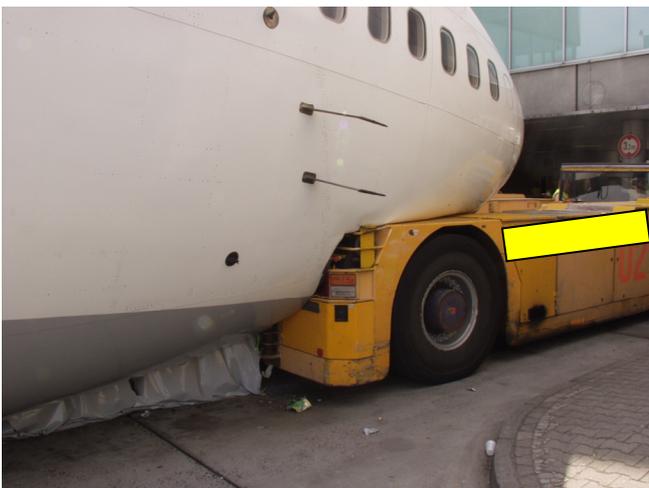
Unfallstelle

Das Flugzeug befand sich am Gate A23 des Frankfurter Flughafens. Der Rumpfbug lag auf dem Schleppfahrzeug. Die Rumpfstruktur des Flugzeuges war auf einer Länge von ca. 2,50 m stark beschädigt. Die Aufbauten des Schleppers hatten die Außenhaut der Boeing durchdrungen und Spanten und Stringer in diesem Bereich zerstört. Das Schleppfahrzeug war leicht beschädigt.

Das Bugfahrwerk war komplett eingefahren und nach erster Inaugenscheinnahme ohne größere Beschädigungen.

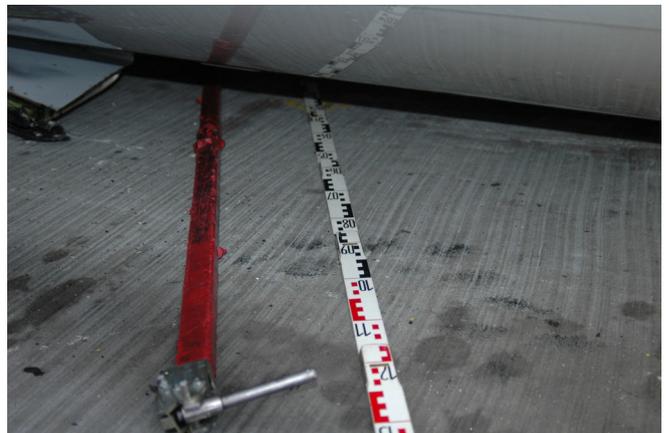
Kugelsperrolbolzen mit Stange

Der Ground Lock Pin mit der 2 m langen Stange lag quer zum Flugzeug unter dem Rumpfbug.

Der Stellhebel am unteren Teil der Stange war leicht verbogen.

Die Stange war mit einem roten Schrumpfschlauch überzogen, der starke Gebrauchsspuren aufwies.

Zum Transport des Flugzeuges in eine Halle wurde ein Ersatz-Ground-Lock-Pin benutzt. Bei dem anschließenden Versuch, den Original-Ground-Lock-Pin in die Knickstrebenbohrung einzusetzen, klemmte dieser und ließ sich nur bis zur Hälfte in die Bohrung der Knickstrebe hineinschieben.

Bei einem Funktionstest des beim Hydraulikcheck benutzten Pins mit Stange wurde festgestellt, dass der Stellhebel am unteren Ende der Stange, worüber der Sicherungspin bedient wird, in der zurückgezogenen Stellung klemmte.

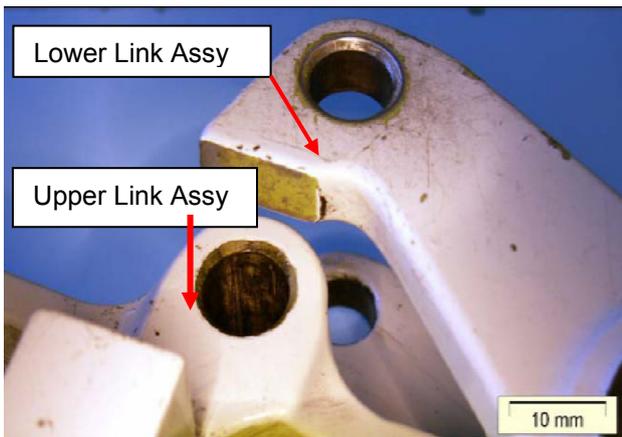
Durchführung für den Ground Lock Pin am Lower und Upper Link Assy.

Die Bauteile weisen keine für den Schadensfall relevanten Schäden auf. Die oberflächlichen kleinen Beschädigungen entstanden im Verlauf des Schadensereignisses. Durch das Setzen bzw. unbeabsichtigte Herausziehen des GLP kam es zu keinen Beschädigungen, die im Zusammenhang mit dem Schadensfall zu sehen sind.

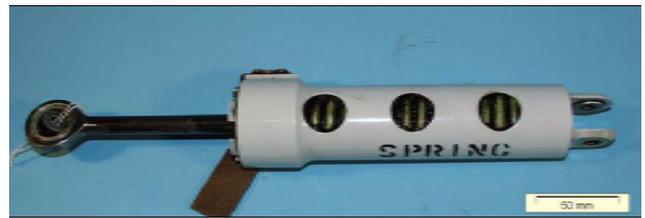
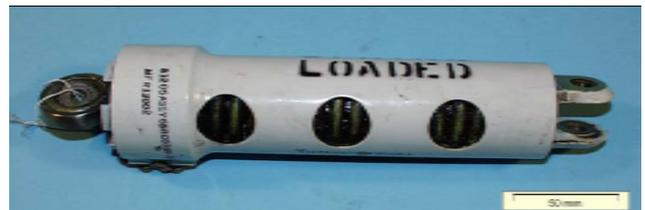
Bungee Assys rechts und links

Die Bauteile weisen keine Beschädigungen auf, die auf einen intensiven Kontakt mit der Sicherungsstange im Verlauf des Schadensereignisses zurückzuführen sind.

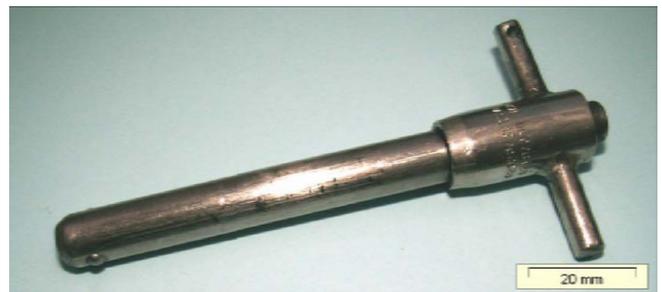
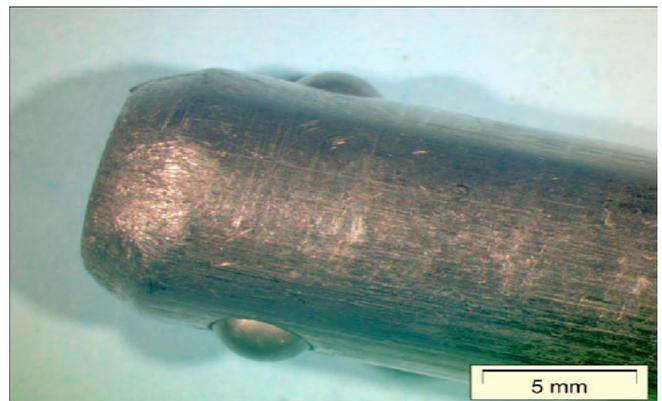
Ground Lock Pin

Der GLP funktioniert einwandfrei und weist normale Betriebspuren auf. Die Sicherungskugeln lassen sich einwandfrei ver- und entriegeln und weisen keine Beschädigungen auf. Der GLP lässt sich problemlos an den ausgebauten Lower und Upper Link Assys setzen und ziehen.

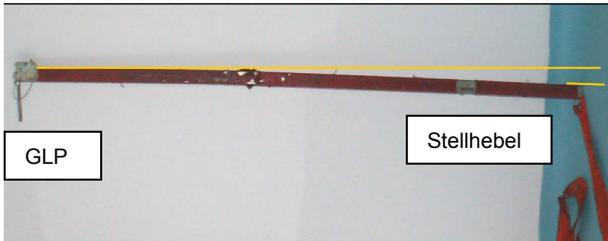
Die Sicherungsstange ist verbogen und weist über die gesamte Länge Beschädigungen der Kunststoffummantelung auf. Der Stellhebel zur Ver- und Entriegelung des GLP ist verbogen und klemmt in der Entriegelungsposition (Sicherungskugeln lose). Er ist nur mit Kraft aus dieser Position zu lösen (Sicherungskugeln verriegelt). Verschleißspuren an Hebel und Durchführung durch das Vierkanthrohr der Sicherungsstange zeigen, dass dieser Zustand schon länger vorhanden ist.

Die Untersuchung der Sicherungsstange und des Ground Lock Pin haben ergeben, dass durch den Gebrauch der Stange über viele Jahre hinweg ein Verschleiß stattfand, sodass eine einwandfreie Funktion des GLP in Verbindung mit der Stange nicht mehr gewährleistet war.

Es wurden jedoch eindeutige Spuren dafür gefunden, dass der Stellhebel, über den die Ver- und Entriegelung des GLP gesteuert wird, schon vor dem Ereignis über einen längeren Zeitraum verbogen war und dadurch in der entriegelten Position klemmte.

Die Lufthansa Technik AG sollte grundsätzlich Boeing-Arbeitsmittel verwenden. Für den Fall, dass eigene oder modifizierte Arbeitsmittel eingesetzt werden, ist im Vorfeld sicherzustellen, dass ein gleich hohes Sicherheitsniveau gewährleistet wird.

Darüber hinaus sollte eine Arbeitsanweisung für den Umgang mit dem entsprechenden Arbeitsmittel erstellt werden.

In Umsetzung der Sicherheitsempfehlung 06/2006 hat das betroffene Unternehmen eine Anweisung herausgegeben, wonach nur noch der kurze Original-Pin zu verwenden ist.

Außerdem wurde die Konstruktion einer neuen Einsetzhilfe beauftragt unter Berücksichtigung der Erkenntnisse aus der Laboruntersuchung der Stange.

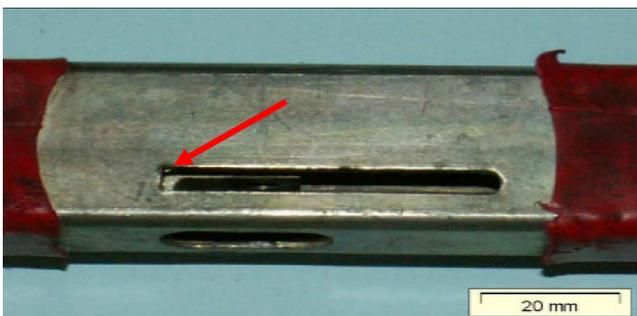
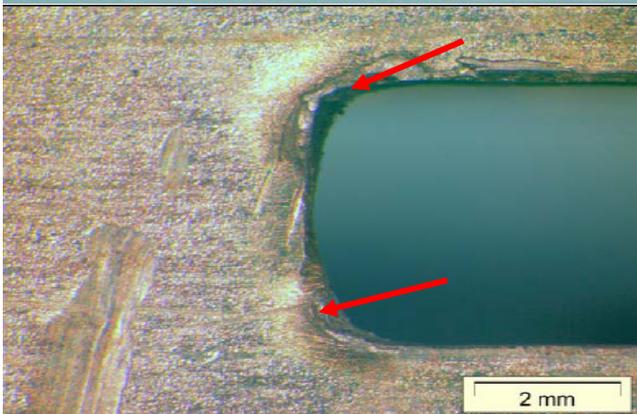
Verschleißspuren

Die Detailaufnahmen zeigen den Anschlag des Hebels, wenn der GLP entlastet und die Kugeln verriegelt sind. Deutlich sind mechanische Verformungen zu erkennen, hervorgerufen durch das Anschlagen des Stellhebels beim Lösen aus der Klemmposition. Der Hebel ist verbogen.
