# Untersuchungsbericht

3X010-0/06  
August 2006

Art des Ereignisses:	Unfall
Datum:	24. März 2006
Ort:	nahe Plön
Luftfahrzeug:	Flugzeug
Hersteller / Muster:	Aquila T. E. GmbH / AT01
Personenschaden:	beide Insassen tödlich verletzt
Sachschaden:	Luftfahrzeug zerstört
Drittschaden:	geringer Flurschaden
Informationsquelle:	Untersuchung durch BFU

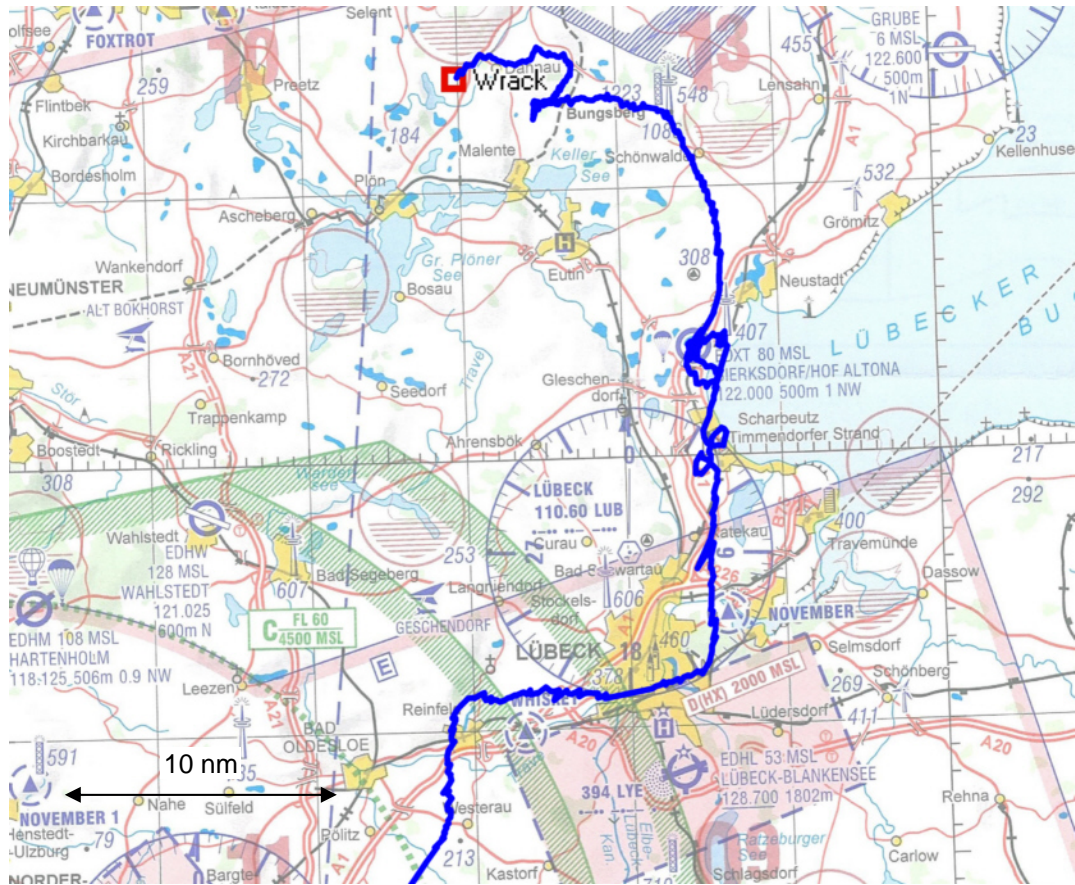
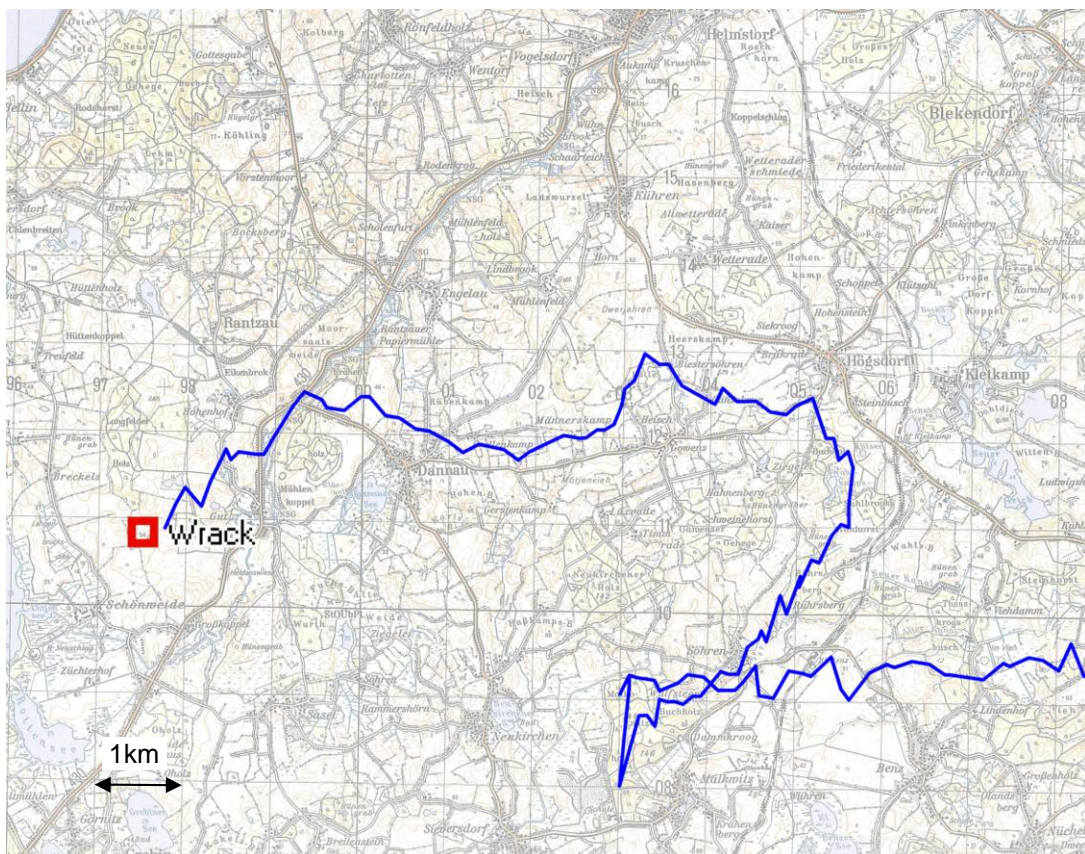
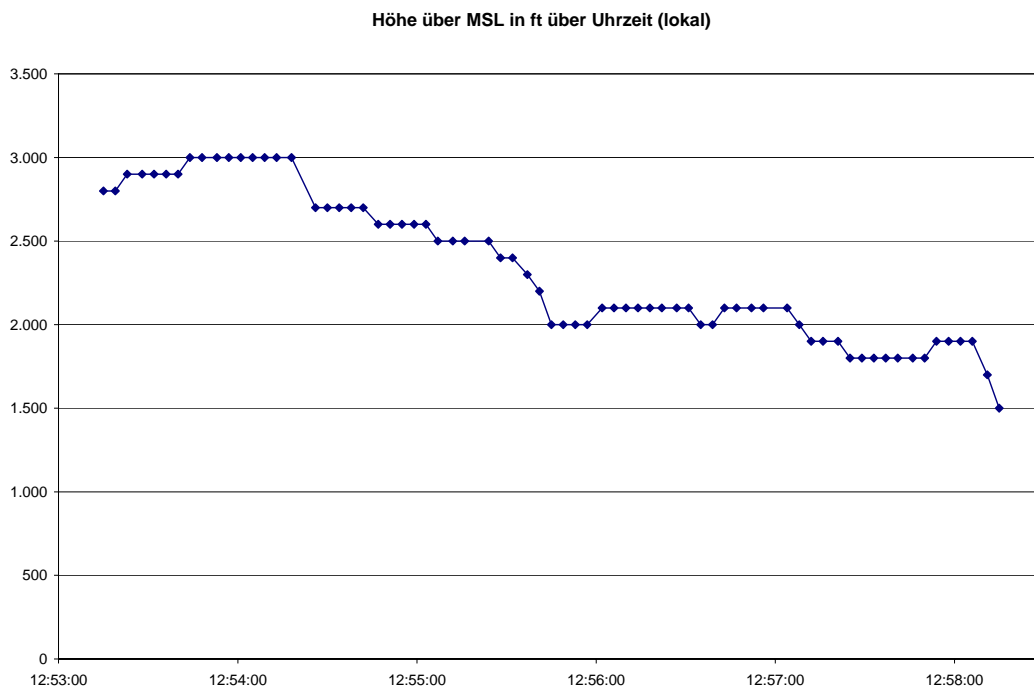
Anlage: Auswertung der Radardaten der Antenne Hohn

Der Flugweg wurde von den Radaranlagen der Flugsicherung erfasst und aufgezeichnet. Die Aufzeichnung endete um 12:58:14,7 Uhr. Zu diesem Zeitpunkt befand sich das Flugzeug auf einem südwestlichen Kurs in einer Höhe von 1500 ft MSL, 300 m östlich der späteren Unfallstelle. Die Radaranlagen der Flugsicherung können im Bereich der Unfallstelle nur Ziele mit einer minimalen Flughöhe von 1500 ft erfassen. Die von der Antenne Hohn empfangenen Daten sind im Anhang graphisch dargestellt.
