Untersuchungsbericht

3X017-0/06
August 2008

Art des Ereignisses:	Unfall
Datum:	20. April 2006
Ort:	Linswege bei Westerstede
Luftfahrzeug:	Flugzeug
Hersteller / Muster:	Piper / PA 28-140
Personenschaden:	Pilot tödlich verletzt
Sachschaden:	Luftfahrzeug zerstört
Drittschaden:	Flurschaden
Informationsquelle:	Untersuchung durch BFU

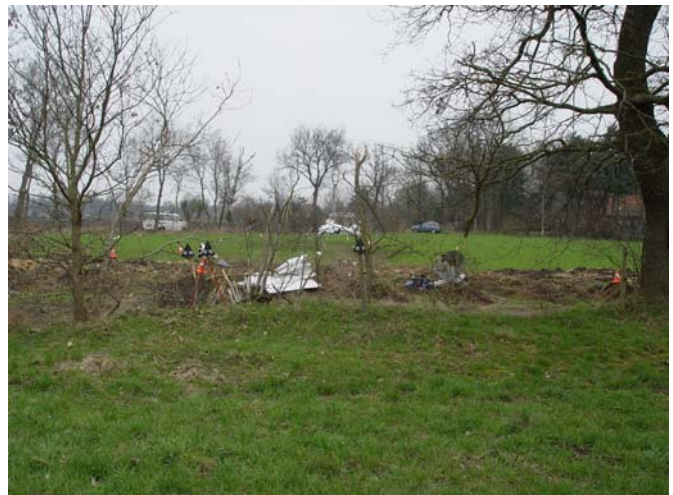
Blick in Flugrichtung

Beide Tragflächenenden mit den dazugehörigen Querrudern wurden bei den ersten Baumberührungen abgerissen. Das Hauptwrack lag 70 m in nördliche Richtung davon entfernt. Der Fundort der Tragflächenenden befand sich in Flugrichtung

gesehen hinter der Baumreihe, mit der das Flugzeug Berührung hatte. In 8,30 m Entfernung von der Baumreihe fanden sich Spuren der ersten Bodenberührung. Der abgerissene Propeller wurde 14,70 m von der Baumreihe entfernt 30 cm tief im Erdreich gefunden. In dem Bereich zwischen der Baumreihe und dem Hauptwrack waren zahlreiche kleinere Wrackteile verteilt und es hatte sich dort auch der Treibstoff aus den aufgerissenen Flächentanks entleert. Am Hauptwrack selbst befanden sich das Leitwerk mit den dazugehörigen Steuerflächen und die Tragflächenstummel mit den Landeklappen. Die Landeklappen waren eingefahren. Alle an der Unfallstelle gefundenen Wrackteile waren komplett.
