Untersuchungsbericht

3X033-0/06
Januar 2007

Art des Ereignisses:	Unfall
Datum:	12. Mai 2006
Ort:	Mügeln
Luftfahrzeug:	Motorsegler
Hersteller / Muster:	Scheibe/SF 25C
Personenschaden:	zwei Personen tödlich verletzt
Sachschaden:	Luftfahrzeug zerstört
Drittschaden:	Flurschaden
Informationsquelle:	Untersuchung durch BFU

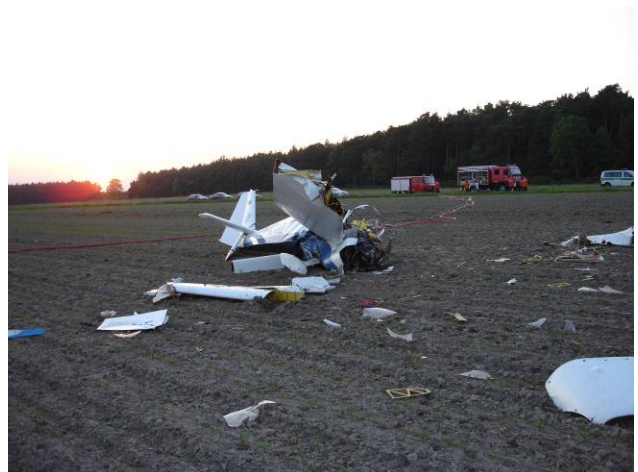
Bild 1: Unfallstelle

Die Unfallstelle lag ca. 2,3 km westlich des Flugplatzes Oehna und ca. 400 m östlich der Ortsverbindungsstraße Mügeln – Oehna auf einer Ackerfläche. Aufgrund der Lage der Unfallstelle kann davon ausgegangen werden, dass sich der Absturz wenige Minuten nach dem Start aus dem Anfangssteigflug heraus ereignete. Die Aufschlagspuren zeigten, dass der Aufprallwinkel sehr steil war und der Motorsegler nach links über die linke Tragfläche und den Motor-Kabinenbereich gedreht hatte. Dabei wurde der Kabinenbereich zertrümmert, die linke Tragfläche abgerissen und zerstört sowie große Teile der rechten Tragfläche abgetrennt. Der Rumpfbereich hinter dem Kabinendach blieb schwer beschädigt erhalten und am Höhenleitwerk wurden die Ruder abgerissen.

Das Spurenbild am Unfallort zeigte, dass der Motorsegler in einer trudelartigen Flugbewegung nach links auf den Boden aufprallte.

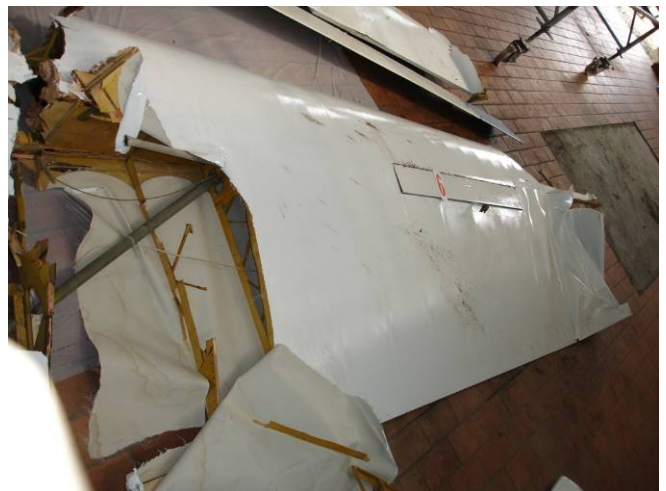
Bild 2: Ansicht der Störklappe am rechten Tragflügel mit eingeklemmter, abgetrennter Anlenkung

Der Bremsklappenmechanismus wies markante Anschlagstellen und Verformungen auf. Ein Störklappenantrieb war von der Bremsklappe abgerissen und die Rückzugsfedern deutlich überdehnt worden. (Bilder 2 -4)

Die Befunde an den Bremsklappen zeigen deutliche Anzeichen dafür, dass die Bremsklappen beim Aufprall ausgefahren waren. Es besteht die Möglichkeit, dass nach dem Startcheck am Rollhalt der Piste 26 der Start des Motorseglers unbemerkt mit ausgefahrenen Bremsklappen erfolgte. Das Überziehverhalten des Motorseglers verändert sich in dieser Flugkonfiguration aufgrund der veränderten Auftriebsverhältnisse und ein Abkippen bzw. Trudeln wird dadurch begünstigt.

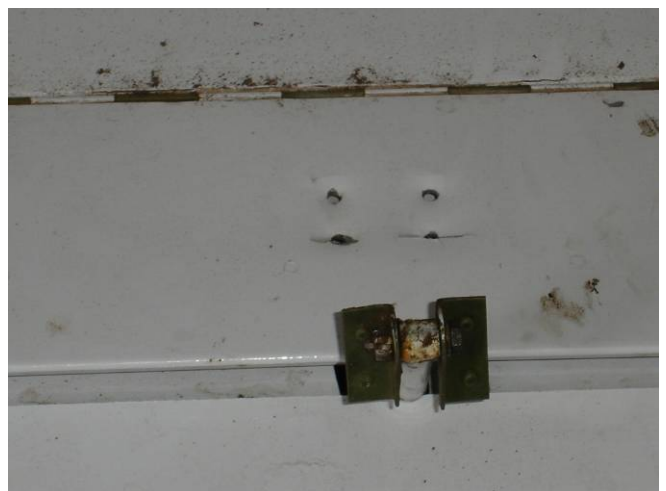
Bild 3: eingeklemmte Anlenkung der rechten Bremsklappe

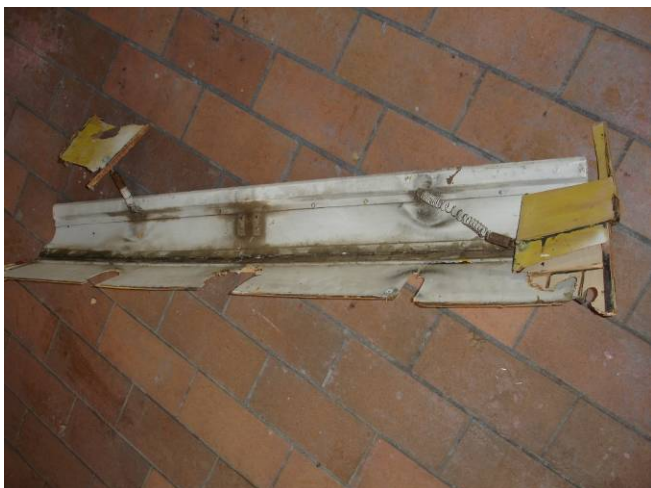
Bild 4: ausgebaute Bremsklappe mit überdehnten Rückholfedern
