Untersuchungsbericht

3X042-0/06
Mai 2009

Art des Ereignisses:	Unfall
Datum:	05. Juni 2006
Ort:	Wintrich - Kasholz
Luftfahrzeug:	Ultraleichtflugzeug
Hersteller / Muster:	Interplane Zbraslavice / Skyboy ZK
Personenschaden:	Pilot tödlich verletzt
Sachschaden:	Luftfahrzeug zerstört
Drittschaden:	Flur- und Waldschaden
Informationsquelle:	Untersuchung durch BFU

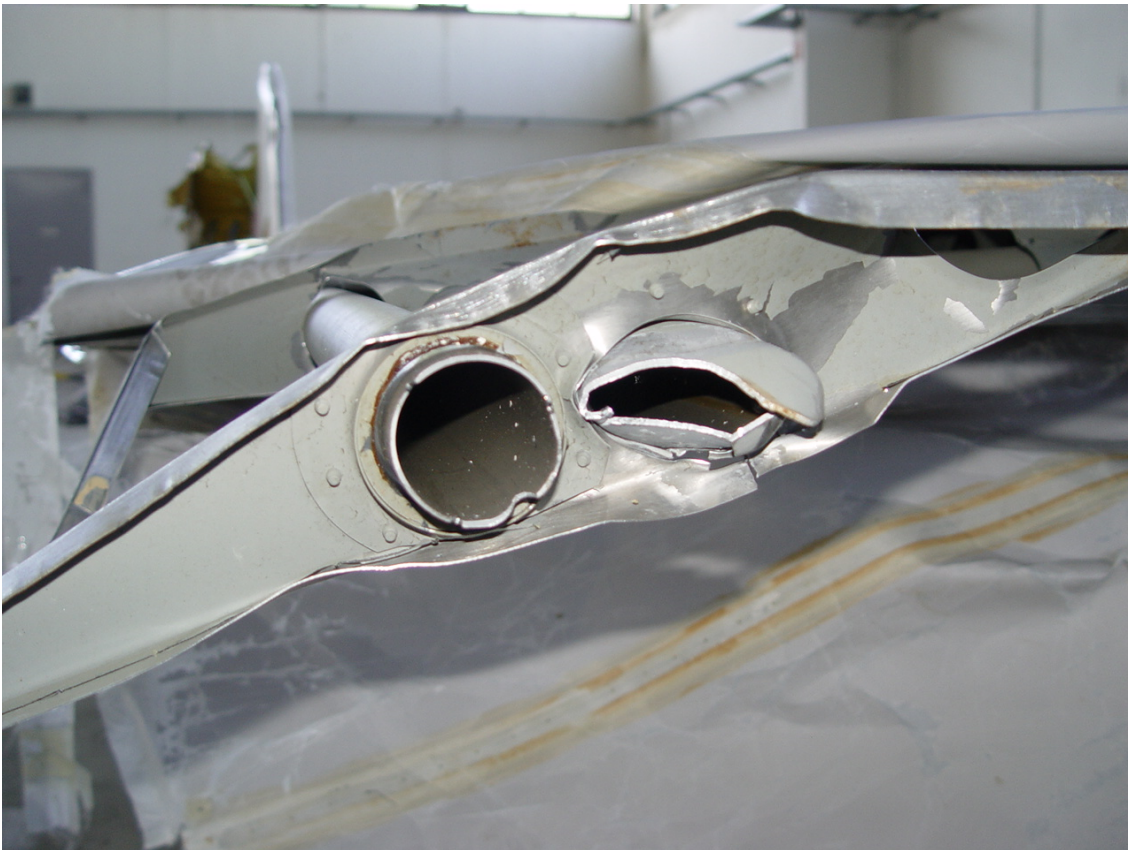
An ihren Bruchstellen waren die beiden Holmrohre nach unten geknickt bzw. abgebrochen, sie wiesen typische Einschnürungen auf. Das Ansteuerrohr des Querruders hatte dagegen an der Bruchstelle seinen runden Querschnitt nahezu beibehalten (Anlage 3). Die Bruchebene verlief in Höhe von drei Nietbohrungen. Die Nietbohrungen dienten zur Befestigung einer Lagerhülse, mit der das Ansteuerrohr in der Rippe 5 gelagert war.

Aufgrund des Bruchbildes am Querrudersteuerrohr wurde dieses am Institut für Werkstoffe der Technischen Universität Braunschweig weitergehend untersucht. Für die rastermikroskopische Untersuchung wurde dazu ein 1 cm breiter Ring vom Querrudersteuerrohr abgesägt und aufgeschlitzt. Beim Aufschlitzen federte der Ring in beträchtlichem Maße (elastisch) auf. Unter dem Rastermikroskop wurden auf einem großen Teil, der etwa zwei Drittel der Rohrwandung umfasste, charakteristische Streifen eines Schwingbruches gefunden. In dem verbleibenden Teil zeigten sich die typischen Waben (Dimpels) für einen Gewaltbruch.

Anlage 3: Dieses Detailbild zeigt rechts den hinteren Holm und links das Querruderansteuerrohr; umschlossen von Rippe 5.

Der Deutsche Aero Club e.V. (DAeC) sollte für alle in Betrieb befindlichen Luftfahrzeuge des Musters Skyboy ZK, die mit der neuen Tragfläche (Querruder an den Tragflächenenden und geändertes Flächenprofil) ausgerüstet sind, geeignete Maßnahmen zur Beseitigung der Mängel an der Querruderkonstruktion mit dem Hersteller/Musterbetreuer abstimmen und veranlassen.

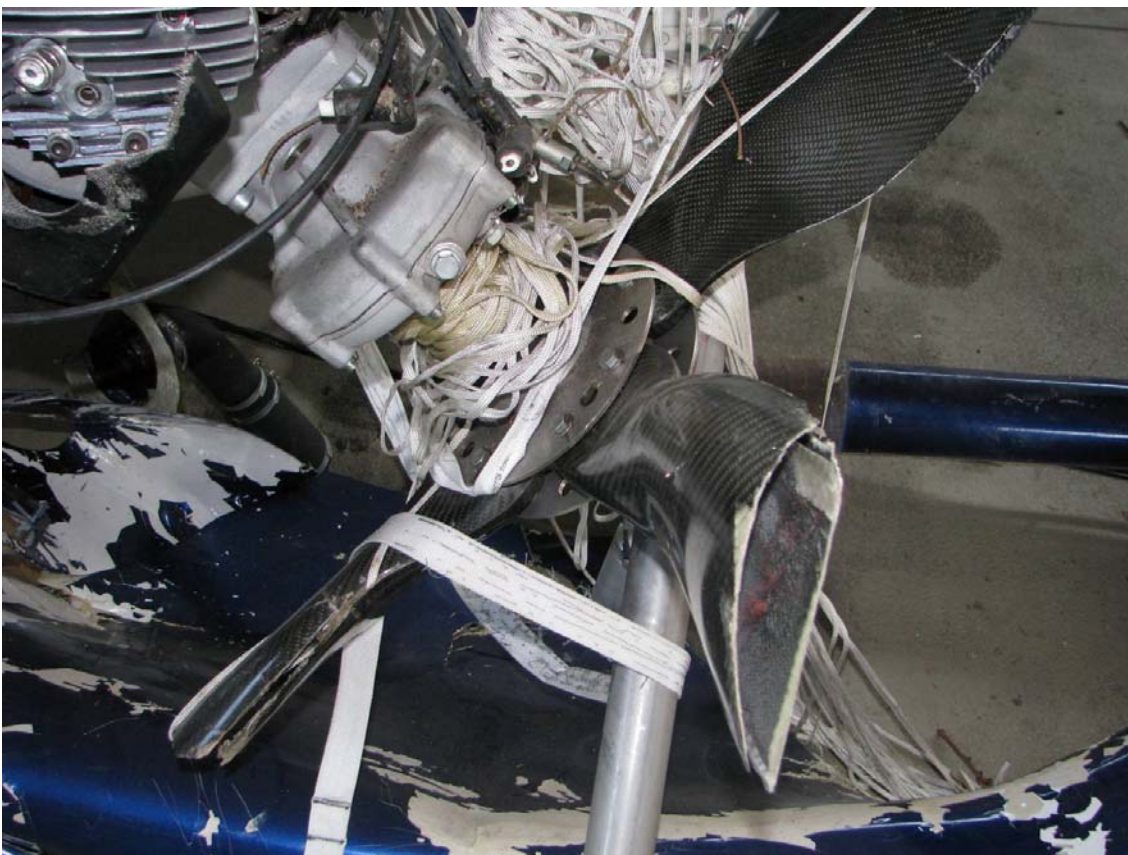
Das Rettungsgerät war zwischen den Tragflächen angebracht. Die Schussrichtung der Rakete zeigte unter einem 45°-Winkel nach oben in Flugrichtung. Die Untersuchung des Rettungssystems ergab, dass die Fallschirmleinen dreimal um die Propellernabe gewickelt waren. Ein Teil der Verbindungsleine zwischen Fallschirmleinen und UL-Rumpf war nicht vollständig aus dem Packsack herausgezogen und noch im zusammengelegten Zustand mit Gummibän-

dern gesichert. In Richtung Leitwerk waren die Leinen des Rettungsfallschirmes mit drei Umdrehungen um den Leitwerksträger, vor dem Seitenleitwerk, geschlungen. Der Rettungsfallschirm bildete ein Knäuel. Die Spitzen der vier Propellerblätter waren etwa bei zwei Drittel ihrer Länge von der Propellernabe entfernt abgetrennt (Anlage 4). An den Abrisskanten hafteten Fäden, die dem Material der roten Rettungsschirmkappe zuzuordnen waren. Einige Fallschirmleinen hingen noch in den Propellerblättern fest. Sie hatten sich in das Kohlefasermaterial des Propellers eingeschnitten, aber das jeweilige Blattsegment in dem Bereich nicht vollständig durchtrennt. Einige Fallschirmleinen waren gerissen.

Die Startrakete hatte gezündet, den Packsack des Rettungssystems geöffnet und den Packschlauch vollständig vom Rettungsschirm abgezogen. Beim Herausziehen des Rettungsschirmes wurden die Fallschirmleinen von den Propellerblättern erfasst und um die Propellernabe gewickelt. Des Weiteren schlängten sich die Leinen um den Leitwerksträger. Dadurch wurde ein vollständiges Ausziehen und Entfalten des Rettungsschirmes verhindert. Damit war die Funktion des Rettungssystems, den Absturz entsprechend abzubremsen und die Überlebenschancen des Piloten zu erhöhen, nicht mehr gegeben.

Die mit Fallschirmleinen umwickelte Propellernabe lässt auf ein Weiterdrehen des Propellers nach Auslösen des Rettungssystems schließen. Dabei konnte aufgrund der Zerstörung des ULs nicht mehr eindeutig bestimmt werden, ob die durch das Rettungssystem ausgelöste Zündabschaltung des Motors stattfand oder nicht. Zumindes waren die Kräfte des nachlaufenden Propellers so groß, dass die Fallschirmleinen durch ihn eingefangen und um die Nabe gewickelt wurden. Bei diesem Vorgang wurden auch noch die Propellerblätter abgeschlagen. Der mit den Fallschirmleinen umwickelte Leitwerksträger erklärt sich aus der steil nach unten gerichteten schraubenwendelartigen Bewegung des ULs nach dem Abbrechen der linken Tragfläche.

Die Anordnung des Rettungssystems vor dem Druckpropeller hat die Behinderung des Entfaltungsvorganges des Rettungssystems begünstigt. Denn aufgrund der gegebenen Anströmung des ULs von vorn wurde die Rettungsrakete bzw. der Rettungsschirm nach hinten abgelenkt und geriet in den Bereich der Luftschaube, die dann ein einwandfreies Entfalten des Rettungsschirmes be- bzw. verhinderte. Damit waren die Lufttüchtigkeitsforderungen sowohl für aerodynamisch gesteuerte Ultraleichtflugzeuge als auch für Rettungsgeräte für Ultraleichtflugzeuge nicht erfüllt.

Anlage 4: Beschädigter Propeller mit von Fallschirmleinen umwickelter Propellernabe.

Der Deutsche Aero Club e.V. (DAeC) sollte in Abstimmung mit den Herstellern/Musterbetreuern für das Ultraleichtflugzeug Skyboy ZK geeignete Maßnahmen zur Erfüllung der Lufttüchtigkeitsforderungen hinsichtlich des Einbaus des Rettungsgerätes festlegen. Die Mängel, die die störungsfreie Entfaltung des Rettungsschirmes verhindert haben, sollten durch diese Maßnahmen nicht mehr auftreten.
