Untersuchungsbericht

3X097-1-2/06
März 2007

Art des Ereignisses: Unfall
Datum: 16. Juli 2006
Ort: Bütthard
Luftfahrzeug: 1. Motorsegler
2. Motorsegler
Hersteller / Muster: 1. Schleicher / ASH 26E
2. Schempp / Ventus CM
Personenschaden: beide Luftfahrzeugführer tödlich
verletzt
Sachschaden: beide Luftfahrzeuge zerstört
Drittsschaden: Wohnhäuser und Freileitung
beschädigt, geringer Flurschaden
Informationsquelle: Untersuchung durch BFU

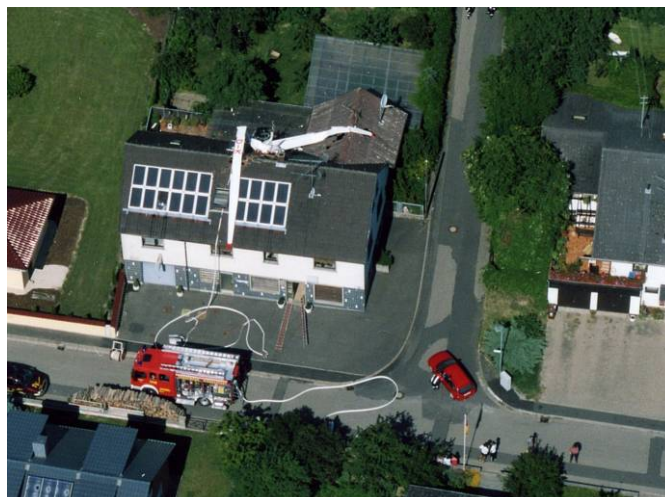
Ventus CM wurde mit ungeöffnetem Rettungsgerät tödlich verletzt aufgefunden. Der Ventus CM fiel nach der Kollision in eine Überlandleitung, fing dabei Feuer und brannte aus. Die ASH 26 E fiel auf das Dach eines Wohnhauses in Bütthard.

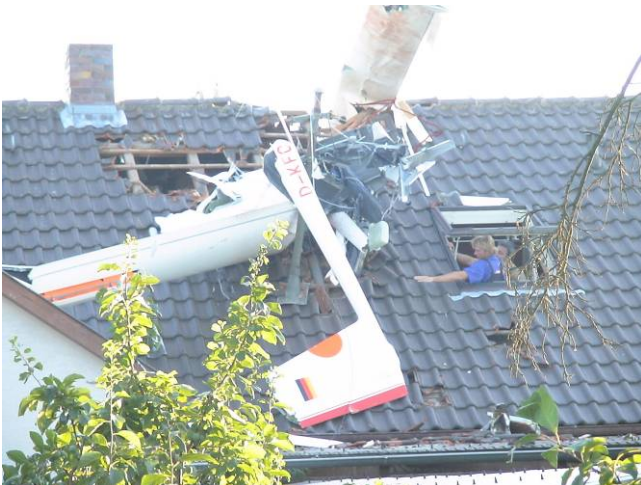
Nach dem Zusammenstoß der Motorsegler stürzte die ASH 26 E in leichter Rückenlage auf das Dach eines Wohnhauses. Wesentliche Teile der Cockpitstruktur, einschließlich Haube und Geräteausrüstung, waren zuvor abgetrennt worden. Der Pilot erlitt bereits beim Zusammenprall der Luftfahrzeuge tödliche Verletzungen und wurde aus dem Cockpit geschleudert.

Eine eindeutige Zuordnung der Strukturschäden und Spuren am Luftfahrzeug war aufgrund der starken Beschädigung des Motorseglers in der Luft und der Aufprallsituation auf dem Hausdach nicht möglich.

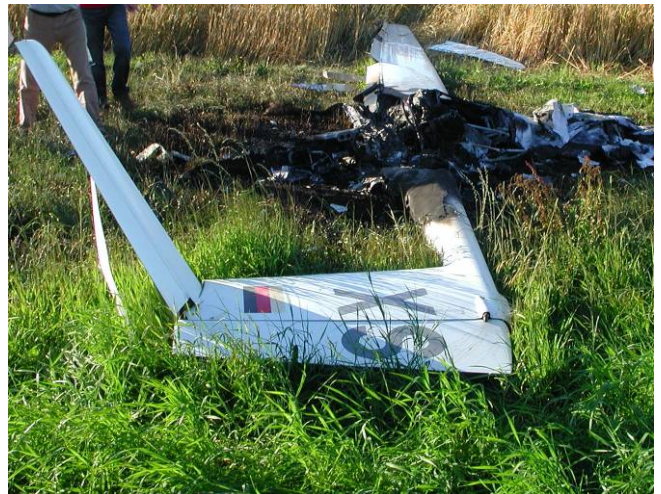
Beim Ventus CM wurde bei der Kollision der linke Tragflügel im Bereich des Flügel-Rumpfübergangs abgerissen. Der Rumpf mit dem rechten Tragflügel stürzte in eine Überlandleitung. Dabei geriet das Wrack in Brand und wurde im Rumpf-Kabinenbereich völlig zerstört.

Aufgrund der Brandschäden am Luftfahrzeug sind viele Spuren der Kollision vernichtet worden. Am Fundort des linken Tragflügels des Ventus CM wurde ein in der Beplankung des Flügels fixiertes Teil des Haubenrahmens der ASH 26E gefunden.

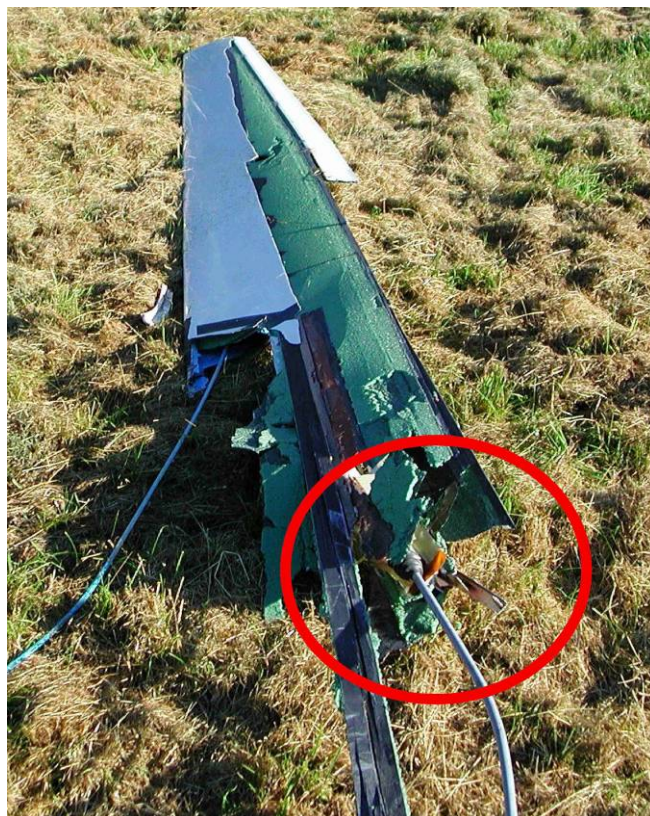
Die von Zeugen beobachtete Kollision und die Spuren an den Trümmern zeigten, dass der Zusammenstoß beider Luftfahrzeuge auf Gegenkurs fast frontal erfolgte.

Dabei durchtrennte der linke Tragflügel des Venus CM in unmittelbarer Nähe des Flügelrumpfüberganges den Cockpitbereich der ASH26 E. Der Flügel wurde abgerissen und ein Teil des Haubenrahmens der ASH 26E verblieb in der Beplankung markierte somit den Aufprallpunkt.
