Untersuchungsbericht

3X151-0/06
Oktober 2006

Art des Ereignisses:	Unfall
Datum:	13. September 2006
Ort:	nahe Thalmässing
Luftfahrzeug:	Hubschrauber
Hersteller / Muster:	Schweizer / Hughes 269 C
Personenschaden:	Luftfahrzeugführer leicht verletzt
Sachschaden:	Luftfahrzeug schwer beschädigt
Drittsschaden:	keiner
Informationsquelle:	Untersuchung durch BFU

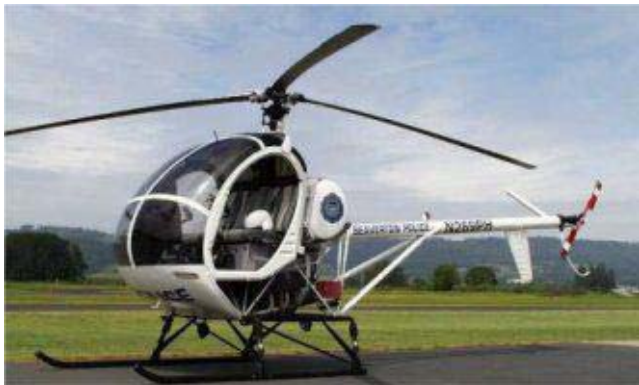
Die Unfallstelle befand sich auf einer Ackerfläche ca. 600 m südlich des Sonderlandeplatzes Thalmässing-Waizenhofen. Der Hubschrauber war nach einem Bruch des Kufengestells auf die rechte Seite gekippt. Der Heckausleger war abgeknickt, die Plexiglaskabine zerstört und zwei der drei Blätter des Hauptrotors hatten Bodenberührung bekommen.
