Untersuchungsbericht

3X158-1-2/06
Februar 2009

Art des Ereignisses:	Unfall
Datum:	22. September 2006
Ort:	Groß Parin
Luftfahrzeug:	1) Flugzeug 2) Flugzeug
Hersteller / Muster:	1) Piper / PA 28-181 2) Piper / PA 28-181
Personenschaden:	1) eine Person leicht verletzt 2) Pilot tödlich verletzt
Sachschaden:	1) Flugzeug schwer beschädigt 2) Flugzeug zerstört
Drittsschaden:	Flurschaden
Informationsquelle:	Untersuchung durch BFU

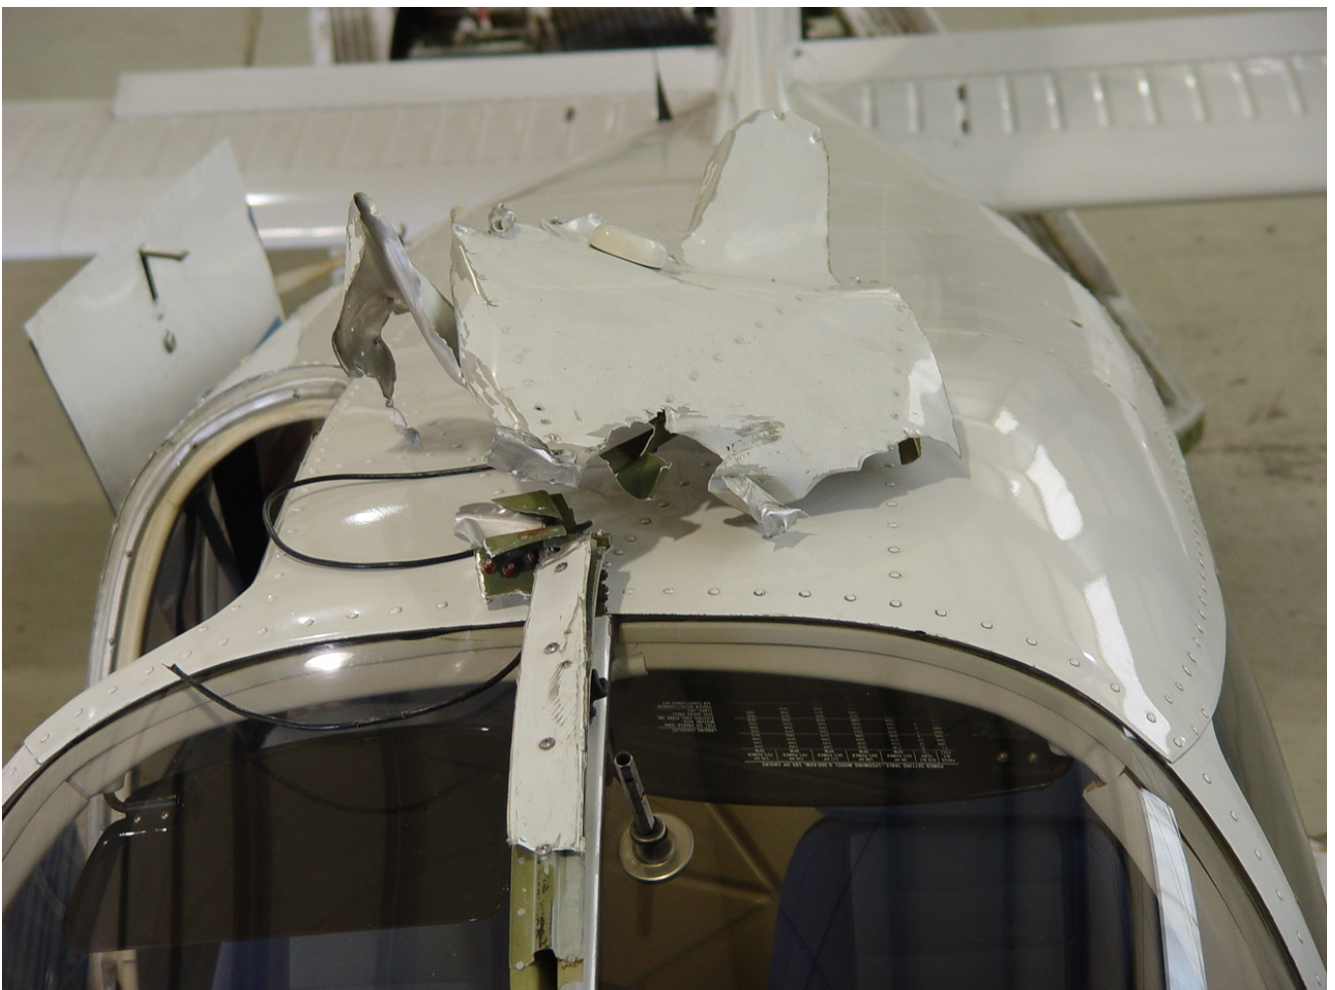
Bei der Untersuchung von Flugzeug 1 wurden weitere Beschädigungen festgestellt, die auf den Zusammenstoß in der Luft zurückzuführen sind. Der linke Flügel war im Bereich des Überganges vom inneren Trapezflügel zum Rechteckflügel im Nasenbereich eingebeult. Die Niete, die diese beiden Bereiche verbinden, waren im Nasenbereich weggerissen und die Außenhaut war geöffnet. Auf der Unterseite dieses Tragflächenbereiches fanden sich Kratzspuren und die Oberfläche war an mehreren Stellen durchlöchert. Auf der linken Rumpfseite klaffte unterhalb des hinteren Seitenfensters auf Höhe des Gepäckraumbodens ein zehn mal zehn Zentimeter großes Loch. Im Inneren des Flugzeuges war an dieser Stelle die Gepäckraumrückwand durchschlagen. Im hinteren Bereich des Rumpfs waren die beiden dort befindlichen

Das aufgefundene zerstörte Cockpitdach von Flugzeug 2, ausgelegt auf dem intakten Cockpitdach von Flugzeug 1

Aufgrund des abgerissenen Cockpitdaches und der Blutantragungen im Leitwerkbereich von Flugzeug 2 ist davon auszugehen, dass der Pilot schon während des Zusammenstoßes schwer am Kopf verletzt wurde. Die beim Zusammenstoß erlittene Kopfverletzung kann bereits zum Tod geführt haben. Zumindest hat sie den Piloten so stark in seinem Handeln eingeschränkt, dass er das schwer beschädigte Flugzeug nicht mehr führen konnte und es infolgedessen zum Absturz kam. Durch die beim Aufprall auf den Boden erlittenen weiteren Verletzungen war der Unfall für den Piloten nicht überlebensfähig.

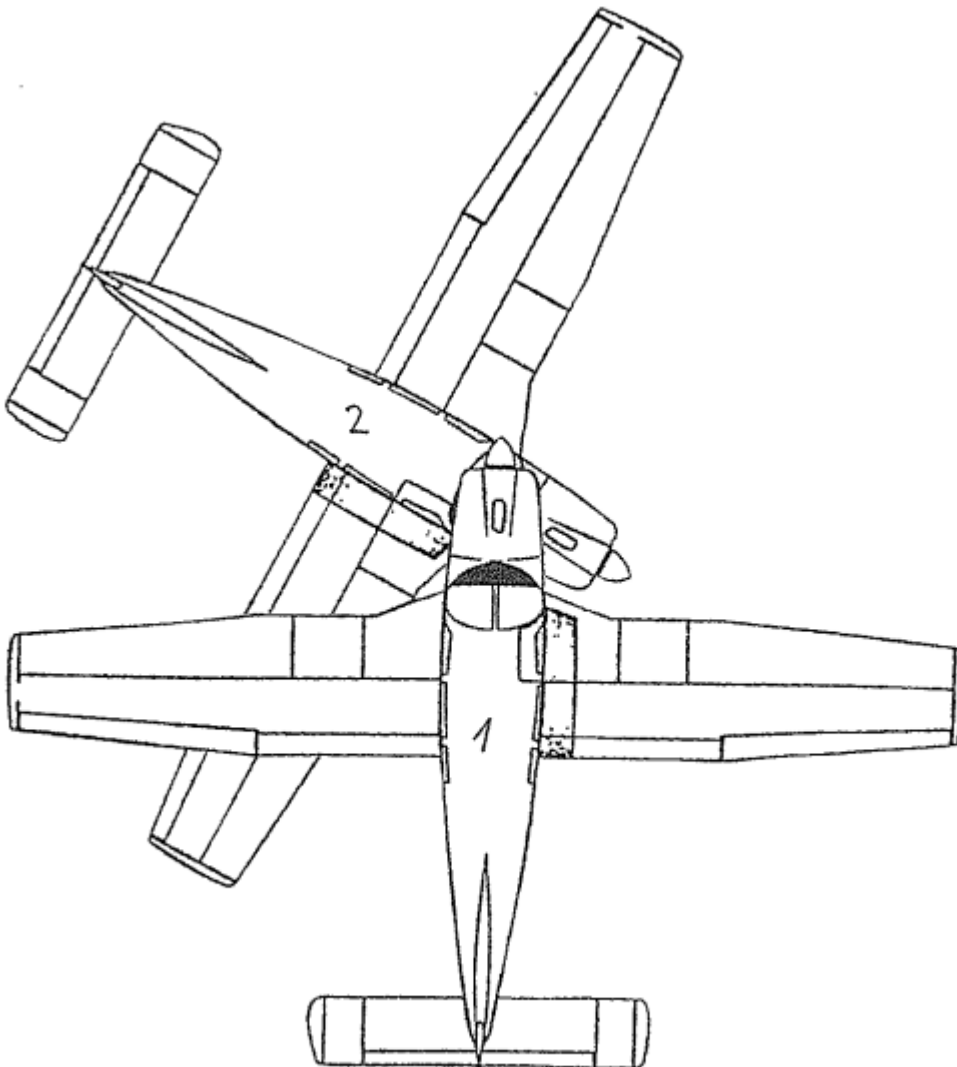
Die Analyse der Kollisionsspuren ergab, dass die erste Berührung der Luftfahrzeuge zwischen dem Bugrad von Flugzeug 1 und dem Cockpitdach von Flugzeug 2 stattfand. Zum Zeitpunkt der Kollision standen die Längsachsen der Luftfahrzeuge in einem Winkel von ca. 120° zueinander (siehe Abbildung).

Situation zum Zeitpunkt des Zusammenstoßes

Bei der Bewegung der beiden Flugzeuge aufeinander zu, unter einem Winkel von 120° der beiden Flugzeuglängsachsen zueinander, machte das jeweils andere Flugzeug als Abbildung auf der Cockpitscheibe keine bzw. eine sehr geringe Relativbewegung. Dadurch konnte das jeweils andere Flugzeug nur als größer werdender Punkt auf der Cockpitscheibe wahrgenommen werden.

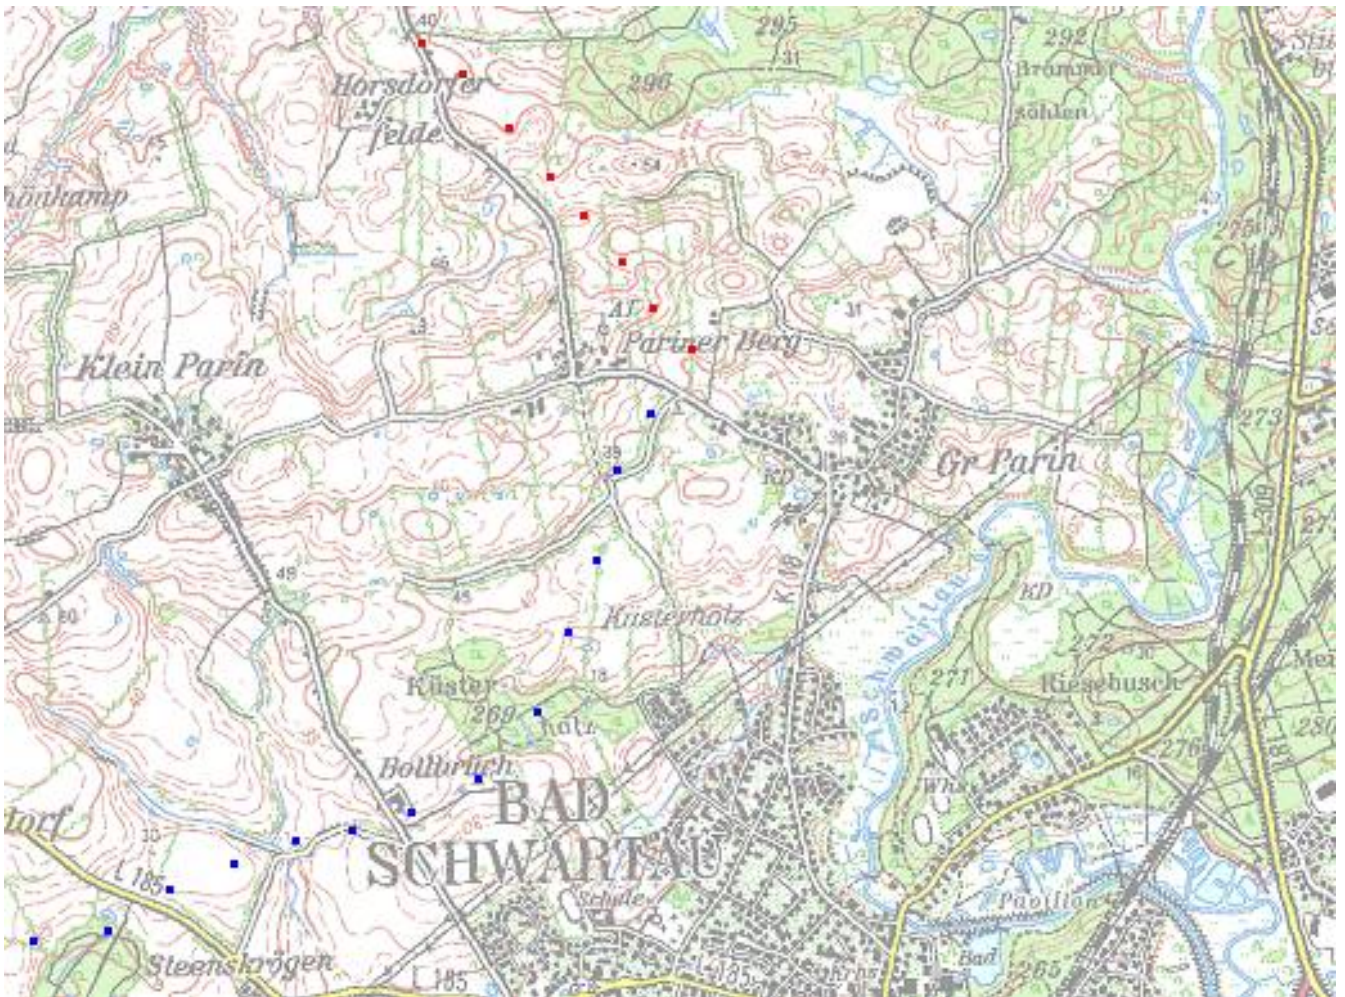
Der Flugweg beider Flugzeuge wurde vom Radar aufgezeichnet. Etwa 35 Sekunden vor dem Zusammenstoß leitete Flugzeug 1 eine leichte Linkskurve ein und flog danach bis zur Kollision einen Kurs von 020° mit einer Geschwindigkeit von 120 Knoten über Grund. Flugzeug 2 flog bis zum Zeitpunkt der Kollision einen Kurs von 140° mit einer Geschwindigkeit von 90 Knoten. Beide Flugzeuge waren in einer Höhe von 2 400 ft unterwegs.

- Flugweg Flugzeug 1
- Flugweg Flugzeug 2
