Untersuchungsbericht

3X172-0/06
Juli 2009

Art des Ereignisses:	Unfall
Datum:	13. Oktober 2006
Ort:	nahe Dolsenhain (Sachsen)
Luftfahrzeug:	Flugzeug
Hersteller / Muster:	Piper Aircraft Corp. / PA28-140
Personenschaden:	zwei Insassen tödlich verletzt
Sachschaden:	Luftfahrzeug zerstört
Drittschaden:	Flurschaden
Informationsquelle:	Untersuchung durch BFU

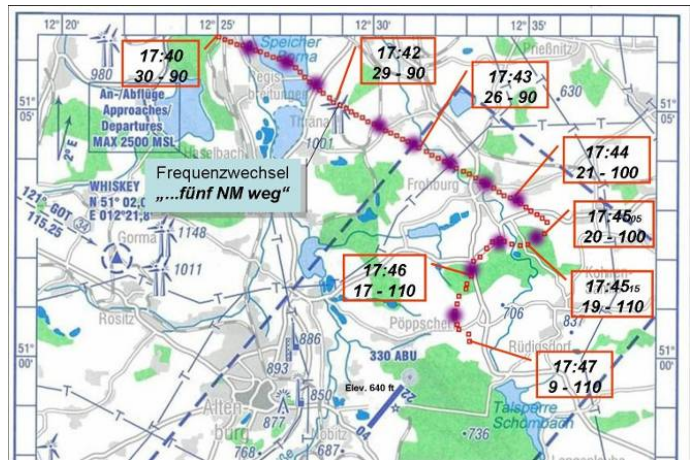
In der folgenden Abbildung wird der Flugverlauf der Piper dargestellt. Nach den Radar- und GPS-Aufzeichnungen (in der Abbildung durch rote Quadrate und lila Kreise dargestellt) hatte der Pilot nach dem letzten Funkkontakt mit dem Flugleiter versucht, das Flugzeug in das Führungssignal der ILS-Landekursanlage einzufliegen. Kurz vor dem Voreinflugzeichen überflog er den Richtungsanflugsender (*localizer*) mit einem Anschneidewinkel von 90° und sank bei den Korrekturversuchen mit zunehmender Fluggeschwindigkeit unter den Gleitweg (*glide path*).

Im nachfolgenden Bild werden die Zeiten in UTC angegeben, in der Zeile darunter stehen Flughöhe in MSL (in Hunderter) und Fluggeschwindigkeit über Grund in Knoten.

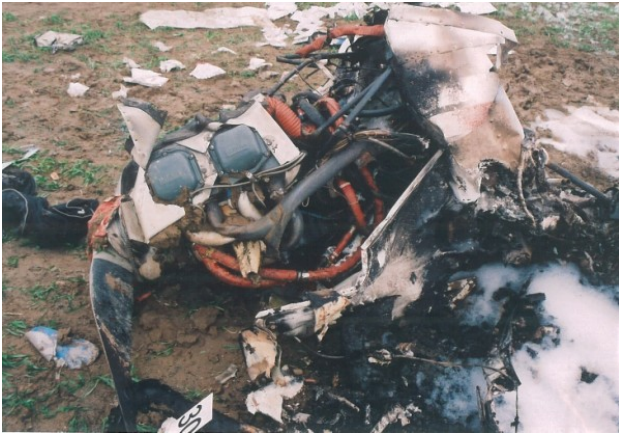
Die abgetrennte rechte Tragfläche sowie der Cockpit-Bereich und die linke Tragfläche wiesen deutliche Brandspuren auf. Der Flugzeugrumpf mit dem Leitwerk, die abgetrennte Tür und andere beim Aufprall abgetrennte Flugzeugteile waren ohne Brandspuren.

Der Motorblock wies keine Brandanzeichen auf. Die Propellerblätter waren verbogen, die Propellernabe war eingedrückt.
