Untersuchungsbericht

3X181-0/06
April 2010

Art des Ereignisses: Unfall
Datum: 29. November 2006
Ort: Mattsies
Luftfahrzeug: Flugzeug
Hersteller Muster: Grob Aerospace / G 180A
Personenschaden: Pilot tödlich verletzt
Sachschaden: Luftfahrzeug zerstört
Drittsschaden: Flurschaden
Informationsquelle: Untersuchung durch BFU

Der Unfall ereignete sich, weil es im Fluge zu einer Zerlegung des Höhenleitwerks durch Flattern kam und das Flugzeug in der Folge nicht mehr steuerbar war.

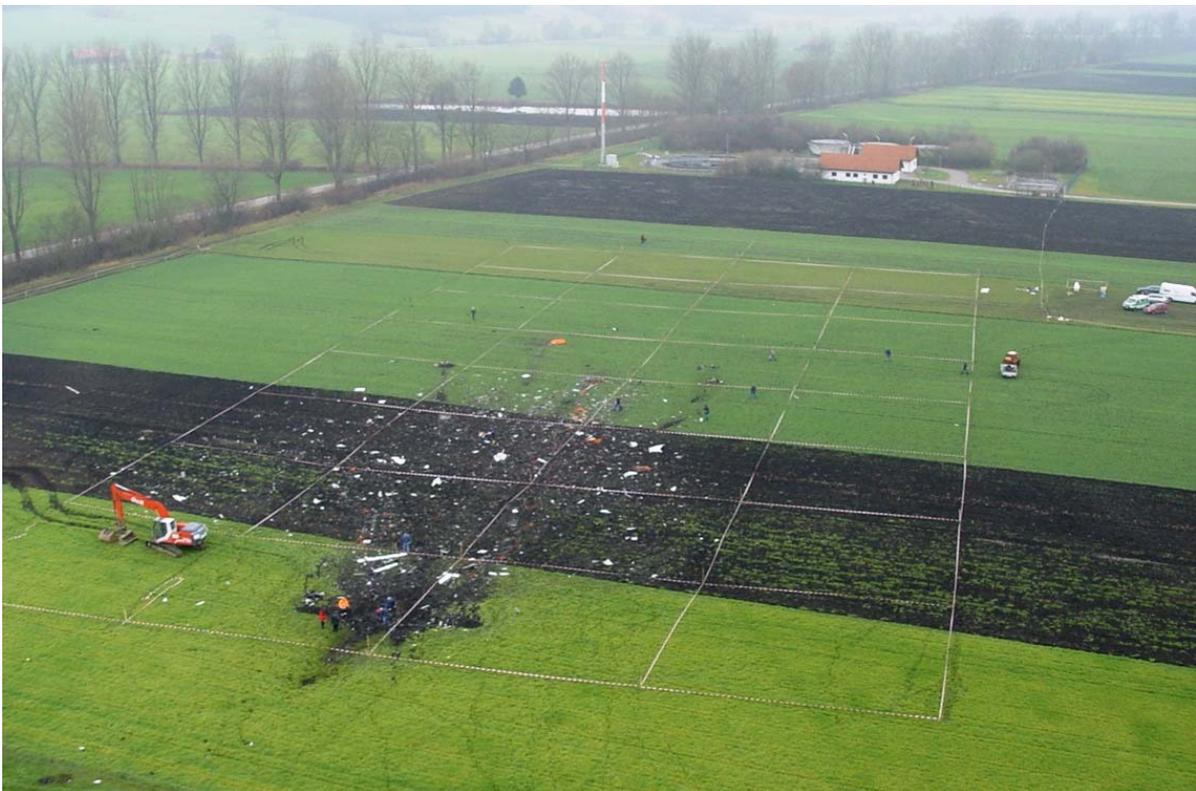
Abbildung 3: Unfallstelle

Die erste Berührung des Flugzeuges mit dem Boden erfolgte ohne Querneigung. Die Einschlagstelle war ca. 1 m tief. Von hier aus lagen die Teile des Flugzeuges über einen 200 m langen und 120 m breiten Bereich verteilt. Spuren im Erdreich und die Lage der Wrackteile deuteten auf eine Bewegungsrichtung von ca. 280° hin.

Das Flugzeug wurde beim Aufschlag zerstört. Die Mehrzahl der Teile hatte eine Größe von weniger als 10 cm x 10 cm. Baugruppen, wie die Fahrwerke und Komponenten der Avionik, waren in Einzelteile zerlegt worden.

Sowohl das Bild der Wrackverteilung an der Unfallstelle als auch das Schadensbild des Höhenleitwerks (Abbildungen 3, 4, 5, 6) belegten ein schnell ablaufendes Versagen an verschiedenen Stellen der Struktur.

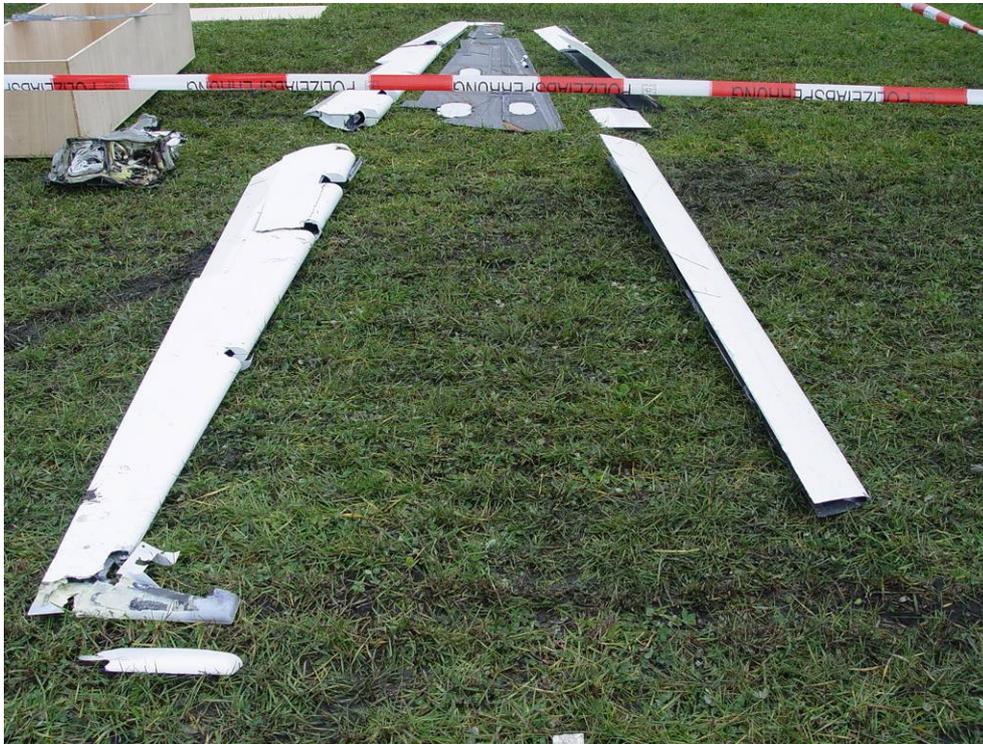
Abbildung 4: Vor der Unfallstelle gefundene Teile des Höhenleitwerks

Ca. 400 m vor der ersten Bodenberührung des Flugzeuges wurden Teile der Höhenruder und der unteren Beplankung der linken Höhenflosse sowie die Nasenbeplankungen beider Höhenflossen gefunden. Diese Teile lagen auf einem Feld mit einer Ausdehnung von 100 m x 50 m. Kleine Kohlefaserschnipsel wurden südöstlich dieses Feldes in einigen 100 Metern Entfernung gefunden.

Ein Teil des Ruderhorns mit dem Massenausgleichsgewicht des linken Höhenruders wurde zwischen den beiden Wrackfeldern gefunden.

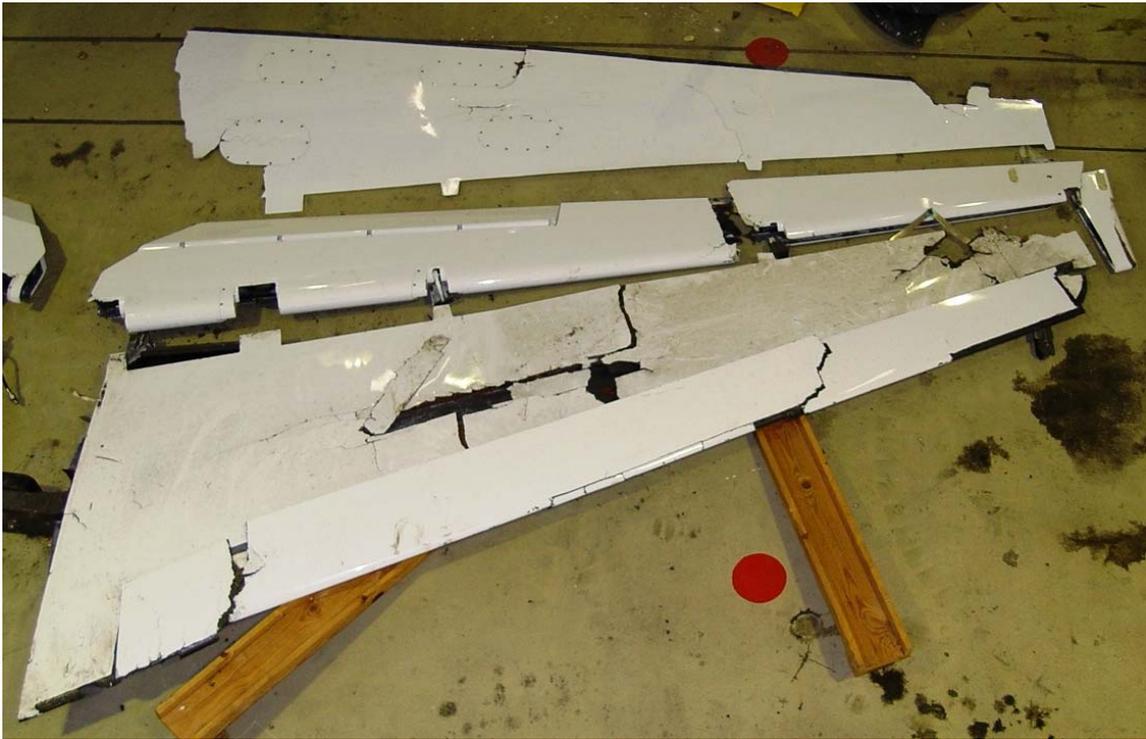
Abbildung 5: Teile der linken Seite des Höhenleitwerks

Alle identifizierbaren Teile des Höhenleitwerks wurden aussortiert und entsprechend ihrer ursprünglichen Position angeordnet (s. Anlage). Die Begutachtung des Höhenleitwerks und der Höhenruderteile ergab Folgendes:

1. Das Schadensbild gab keine Hinweise auf eine Einwirkung durch Fremtteile von außen (Foreign Object Damage (FOD)).
2. Das gesamte Schadensbild deutete auf ein sehr schnell ablaufendes Versagen an verschiedenen Stellen der Struktur hin.
3. Das Schadensbild wies auffällige Spiegelsymmetrien zwischen der linken und der rechten Flosse auf.
4. Auf der linken Seite des Höhenleitwerks war ein durchgehender Bruchverlauf in Flugrichtung über Nase, Flosse und Ruder zu erkennen (ungefähr auf Position des 3. Ruderlagers).
5. In der Flossennase waren auf der linken und rechten Seite symmetrische Risse zu erkennen.
6. In der linken und rechten Oberschale des Höhenleitwerks waren über den Hauptholmen symmetrisch verlaufende Risse.
7. Beide Ruderhörner wiesen deutliche Spuren des zusätzlich eingebauten Gewichtes (Bleikugeln in Harz) auf; die Massen fehlten.

Weiter wurde festgestellt, dass das Schadensbild am Höhenleitwerk des P2 mit denen in einer Modalanalyse für den Fall einer Höhenleitwerksbiegeschwingung ermittelten Belastungen insbesondere im Bereich der Anbindung der Ruderhörner an die Ruderfläche übereinstimmte.

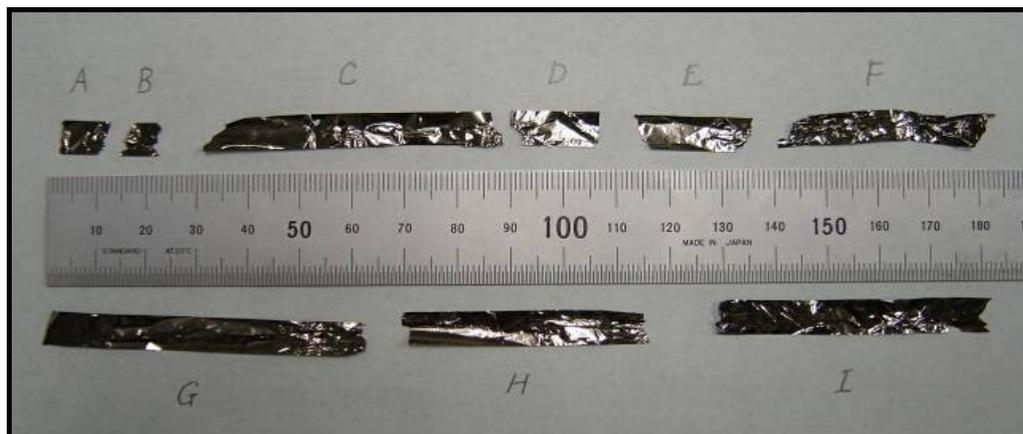
Abbildung 7: Teile des beschädigten Magnetbandes

Des Weiteren wurde versucht, die Teilstücke (Abb. 7) auszulesen. Durch Glätten dieser Teilstücke und erneutes zusammenfügen mit einem unbeschädigten Band wurde versucht, auch von diesen Abschnitten Daten zu gewinnen.

Die Beschädigung war zu stark, um die Daten von den Teilstücken auszulesen.

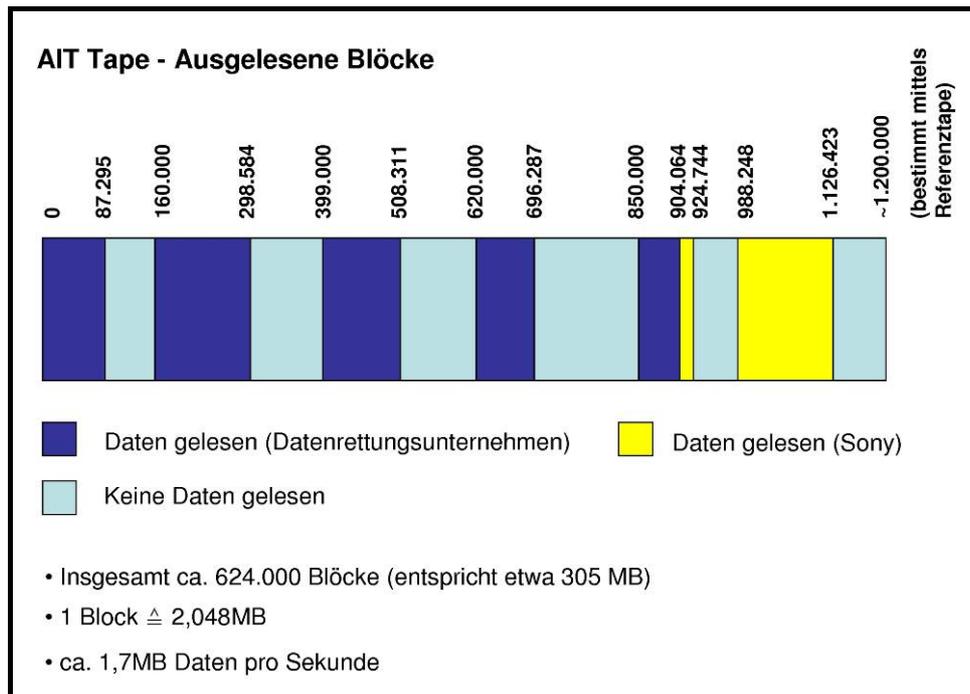
Abbildung 9: Rekonstruierte Datenblöcke (Original Anfang des Magnetbands)

Durch Verändern der Laufwerks-Parameter war der Hersteller in der Lage, mehr als die bereits ausgelesenen Daten vom Teilstück mit dem Original-Anfang zu rekonstruieren (siehe Abb. 9).

Es zeigte sich, dass durch das Verändern der Laufwerkparameter weitere Daten ausgelesen werden konnten. Die rekonstruierten Flugdaten stammten von dem Unfallflug, jedoch zeitlich vor dem Start des Luftfahrzeuges. Der eigentliche Flug befand sich auf den vorgefundenen Teilstücken des Magnetbandes und war aufgrund der aufprallbedingten Beschädigung nicht mehr auslesbar.

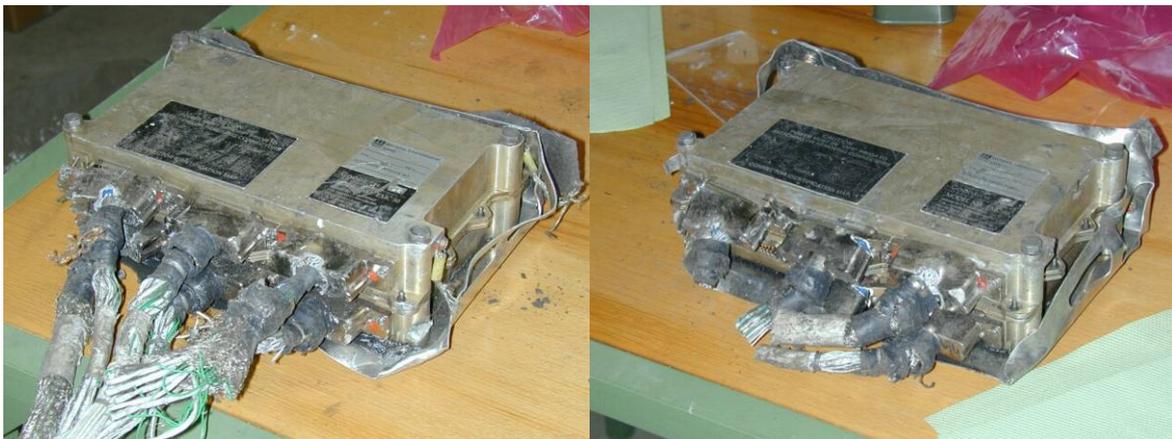
Abbildung 10: FADECs der beiden Triebwerke

Beide FADECs wurden aus dem Wrack geborgen, um aus den nichtflüchtigen Speichereinheiten (NVM) Triebwerks-Leistungsdaten und eventuelle Fehlermeldungen auszulesen.

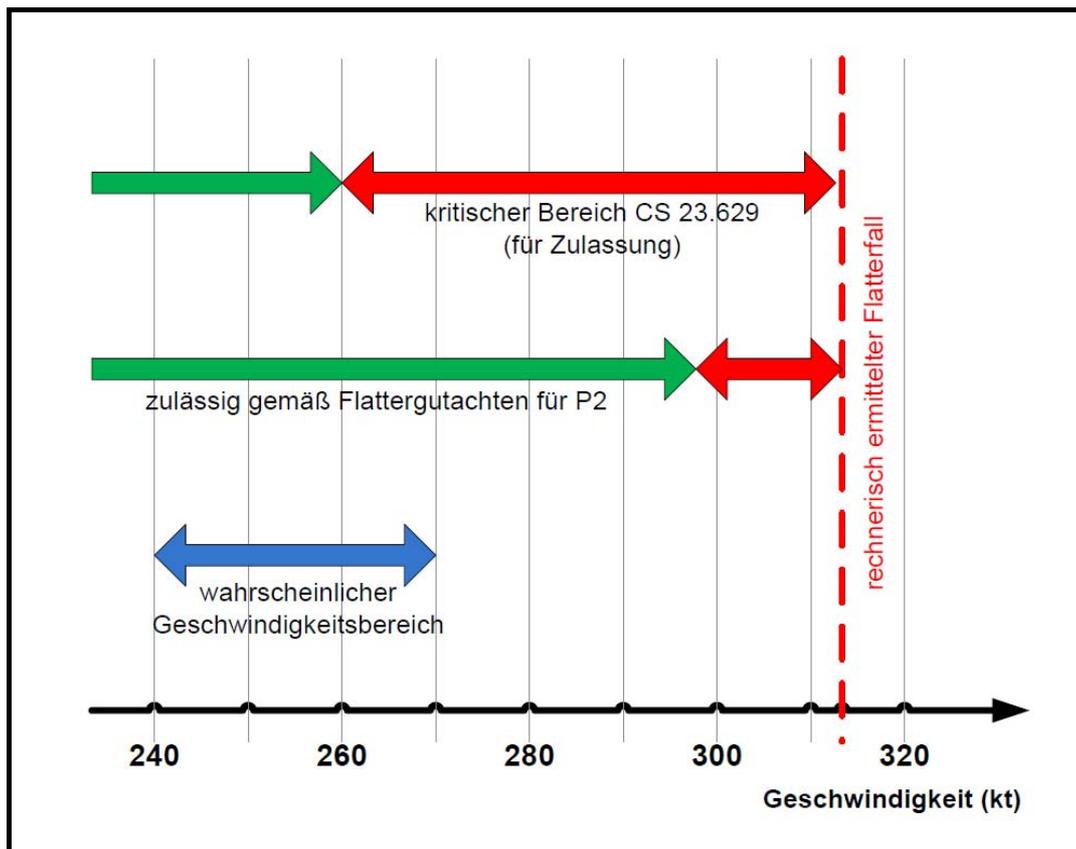
Abbildung 11: Übersicht der Geschwindigkeiten für die Flutterbetrachtung

Folgende Umstände können zu einer Reduzierung der Flatterfestigkeit (der Geschwindigkeiten des kritischen Bereichs) geführt haben:

- Vorschädigung des Ruderhorns im Bereich des Übergangs zur Ruderfläche.
- Eine gelöste Verbindung zwischen Ausgleichsmasse und Struktur.
