Untersuchungsbericht

3X182-0/06
Februar 2007

Art des Ereignisses:	Unfall
Datum:	29. November 2006
Ort:	Rendsburg-Schachtholm
Luftfahrzeug:	Hubschrauber
Hersteller / Muster:	Westland Helicopters / Westland Bell 47G
Personenschaden:	Flugschüler leicht verletzt
Sachschaden:	Luftfahrzeug schwer beschädigt
Drittsschaden:	keiner
Informationsquelle:	Untersuchung durch BFU

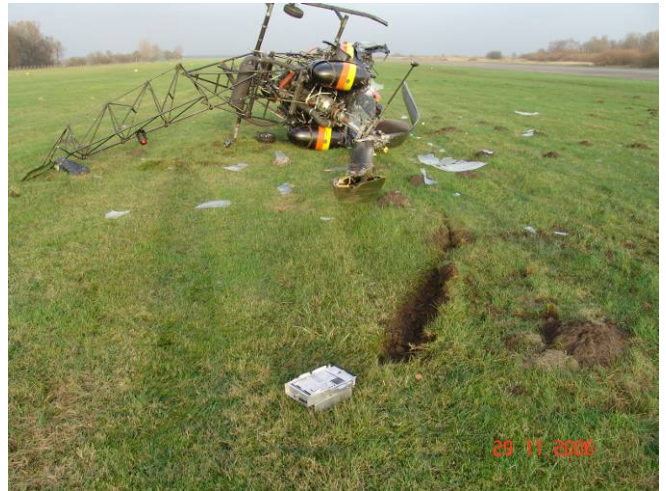
Die Unfallstelle befand sich auf dem Gelände des Flugplatzes Rendsburg-Schachtholm. Im Sicherheitsstreifen rechts der Landebahn 21 hatte der Hubschrauber zunächst mit dem Heckrotor auf einer Länge von

1,7 m Bodenberührung. Die Spur wies mehrere Einschnitte von den Heckrotorblättern auf. Nach weiteren 5,1 m berührten beide Kufen den Boden. Die Aufsetzspur der linken Kufe war 6,9 m und die der rechten 5,6 m lang. Beide Spuren hatten einen seitlichen Abstand von 2,7 m. Nach 8,3 m bekam die linke Kufe erneut Bodenberührung. Unmittelbar dahinter lag der Hubschrauber auf der rechten Seite.

Bei der technischen Untersuchung wurde festgestellt, dass die Mastmutter, mit der der Rotorkopf auf dem Rotormast fixiert ist, sich bis auf wenige Gewindegänge gelöst hatte. An dem dazugehörigen Sicherungsblech waren keine der Sicherungsglaschen benutzt worden. Das Gewinde des Rotormastes wurde durch die Relativbewegung des Rotorkopfes stark beschädigt.
