Untersuchungsbericht

7X008-0/06
November 2006

| Hersteller / Muster: | Piper Aircraft Corp. / PA42-720 |

Bei einem Ausbildungsflug in Flugfläche (FL) 220 kam es zum Verlust des Kabinendrucks. Die Besatzung setzte Sauerstoffmasken auf und führte einen Notsinkflug durch.

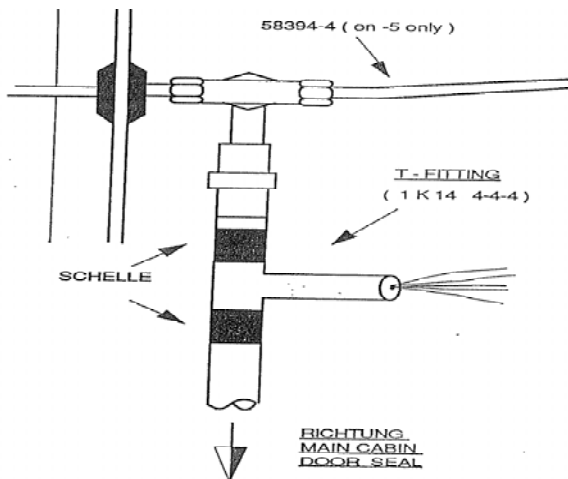
Nach Aussage des Instandhaltungsbetriebes war der Druckverlust in der Kabine auf Vereisung innerhalb der pneumatischen Dichtung der Eingangstür hinten links im Flugzeugrumpf zurückzuführen.

Aufgrund der Lage des lose unter dem Kabinenboden liegenden Schlauchs mit dem T-Fitting kam es zu einer Blockierung der Drain-Bohrung, so dass das Wasser, das sich in der Leitung angesammelt hatte, nicht ablaufen konnte. Als das Wasser gefror, blockierte das Eis die Luftzufuhr zur Türdichtung, die dann nicht mehr für eine ausreichende Versiegelung sorgen und damit den Kabinendruck im Inneren des Flugzeuges nicht aufrechterhalten konnte.

Die in dem betroffenen Flugbetrieb gewonnenen Erfahrungen mit der Türdichtung bei großen Temperaturschwankungen führten im Rahmen einer Erprobungs-Ingenieurweisung im Bereich der Druckluftleitung „Main Cabin Door Seal“ zum Einbau eines T-förmigen Verbindungsstückes (T-Fitting) mit Ablaufbohrung (Drain).
