Untersuchungsbericht

CX017-0/06
Dezember 2006

Art des Ereignisses: Unfall
Datum: 24. Oktober 2006
Ort: Hannover
Luftfahrzeug: Flugzeug
Hersteller / Muster: Diamond Aircraft Industries / DA 42
Personenschaden: ohne Verletzte
Sachschaden: Luftfahrzeug schwer beschädigt
Drittsschaden: keiner
Informationsquelle: Untersuchung durch BFU

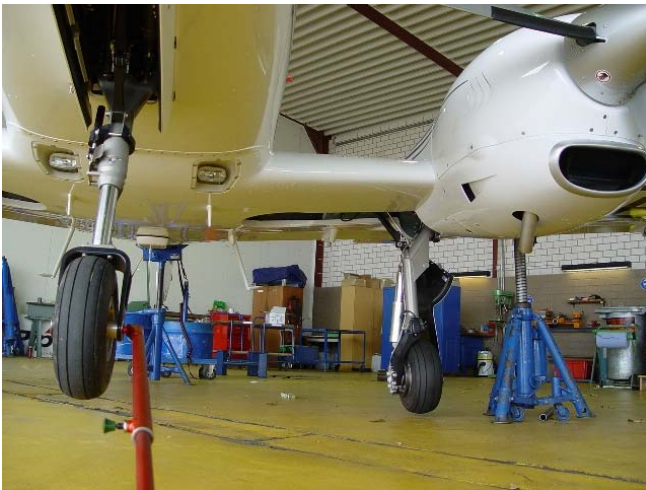
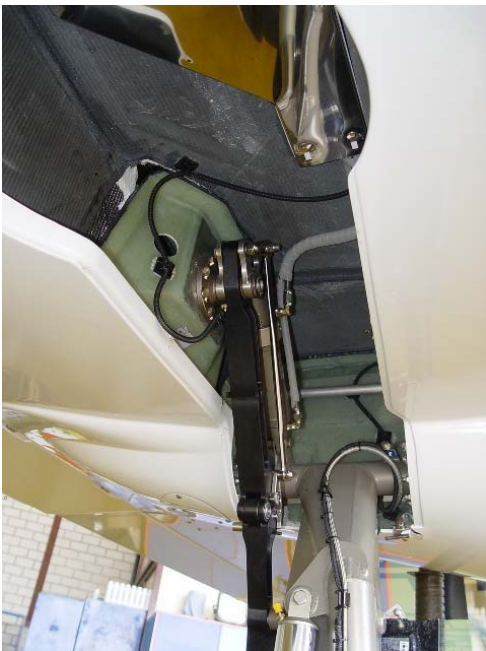
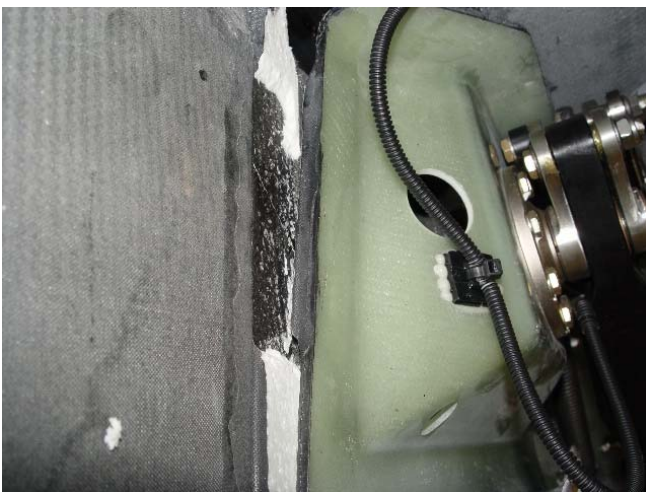
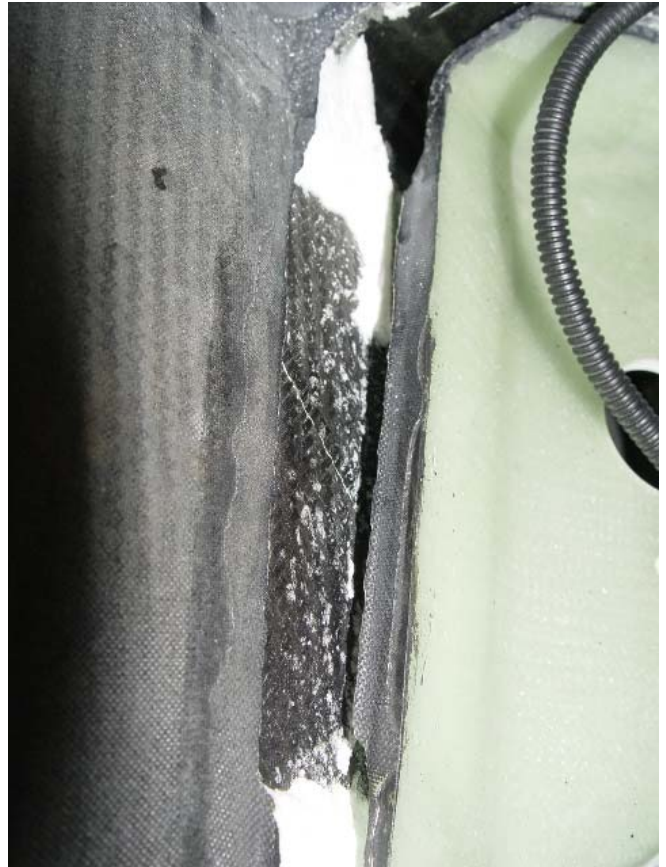
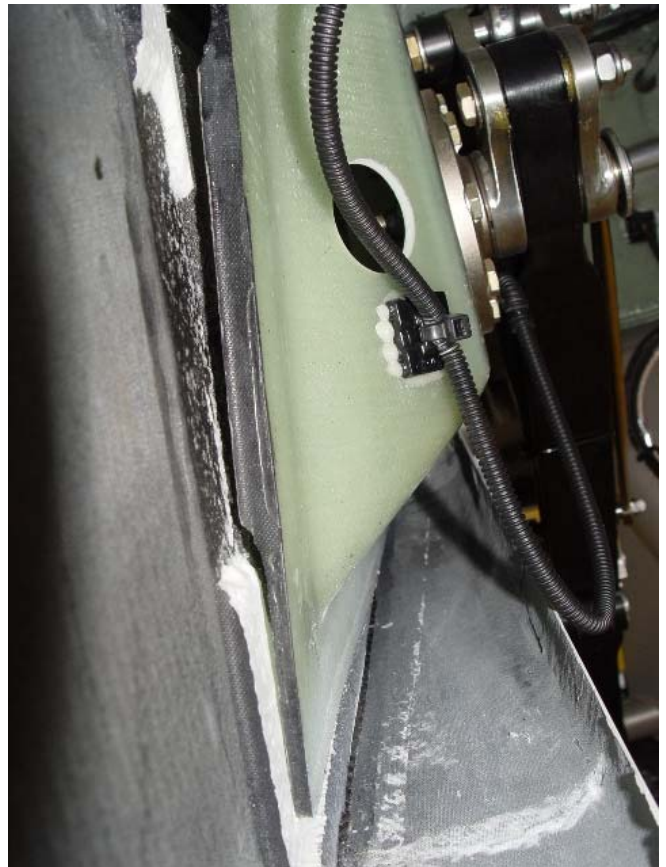
Anlage 1. Fotos des linken Fahrwerks

Das Flugzeug war ca. 900 m hinter der Pistenschwelle zum Stillstand gekommen. Nachdem es geborgen worden war, wurde festgestellt, dass sich die GFK-Lagerplatte der Fahrwerksbetätigung und -verriegelung vom Hauptholm gelöst hatte und somit das Fahrwerksbein frei beweglich war (Bilder siehe Anlagen).
