# Untersuchungsbericht

CX021-0/06  
Januar 2007

Art des Ereignisses:	Unfall
Datum:	19. Dezember 2006
Ort:	Friedrichshafen
Luftfahrzeug:	Flugzeug
Hersteller / Muster:	Piper / PA34-220T
Personenschaden:	ohne Verletzte
Sachschaden:	Luftfahrzeug schwer beschädigt
Drittschaden:	keiner
Informationsquelle:	Untersuchung durch BFU

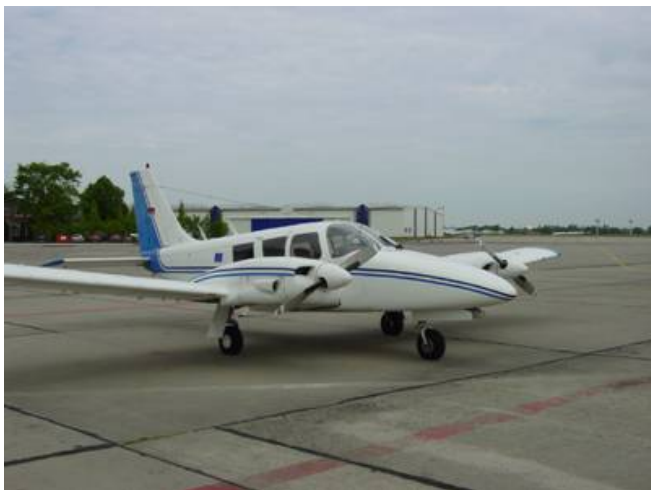
Die sechssitzige zweimotorige Piper PA34-220T, Baujahr 1982, mit der Werknummer 34-3448015 ist in der Schweiz zugelassen. Der Tiefdecker mit einziehbarem Fahrwerk in Bugradanordnung und zwei Sechszylinder-Kolbentriebwerken hatte zum Unfallzeitpunkt eine Gesamtbetriebszeit von 7067 Stunden erreicht.

Das Flugzeug hatte schiebend aufgesetzt. Beim ersten Bodenkontakt brach das linke Hauptfahrwerk und die linke Tragfläche sowie der linke Propeller bekamen Bodenberührung. Als das Flugzeug zum Stillstand gekommen war, lief der rechte Motor noch im Leerlauf.
