Untersuchungsbericht

EX001-1/2/06
März 2009

Art des Ereignisses:	Schwere Störung
Datum:	12. Januar 2006
Ort:	Frankfurt/Main
Luftfahrzeug:	1) Flugzeug 2) Flugzeug
Hersteller / Muster:	1) Airbus / A320-214 2) Boeing / B747-200B
Personenschaden:	ohne Verletzte
Sachschaden:	Luftfahrzeuge nicht beschädigt
Drittschaden:	keiner
Informationsquelle:	Untersuchung durch BFU

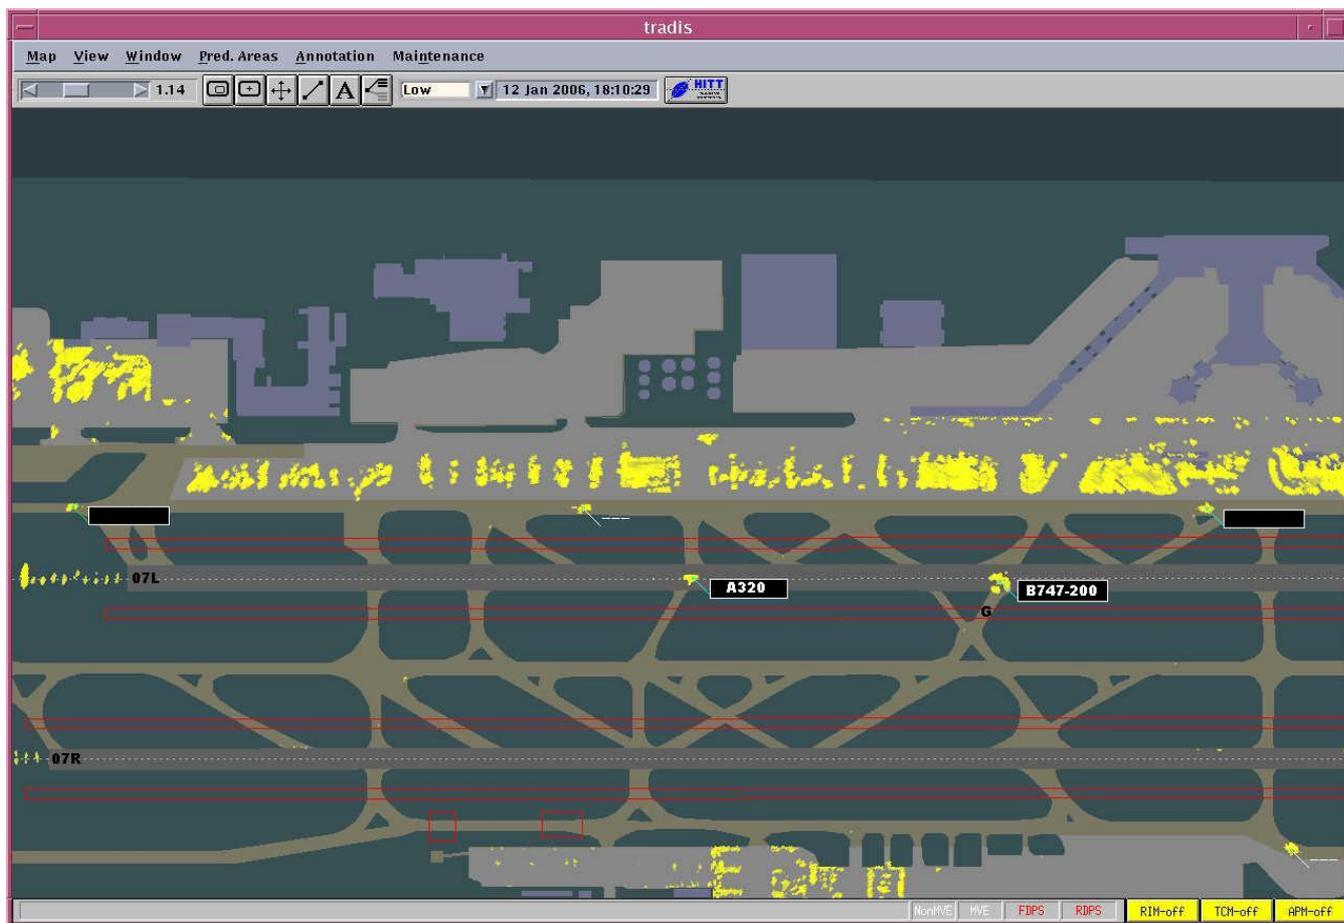
Der Rollweg G mündet in die Piste 07L ca. 2 600 m hinter der Landebahnschwelle. Südlich der Piste 07L/25R trifft der Rollweg unter einem Winkel von ca. 56° auf die Landebahn (siehe Anlage).

Die B747-200 befand sich, als sie in die Landebahn rollte, auf dem Rollweg G, der im Winkel von ca. 56° in die Landebahn mündete. Der auf der Landebahn aufsetzende und ausrollende A320 befand sich daher bezogen auf die Flugzeuglängsachse der Boeing etwa 124° links, d.h. links hinten. Dieser Bereich ist für den rechts sitzenden Copiloten gar nicht, und für den links sitzenden verantwortlichen Piloten nur sehr schwierig einzusehen.
