Untersuchungsbericht

EX003-0/06
Juni 2008

Art des Ereignisses:	Schwere Störung
Datum:	04. März 2006
Ort:	München
Luftfahrzeug:	Verkehrsflugzeug
Hersteller / Muster:	Airbus Industrie / A310-300
Personenschaden:	ohne Verletzte
Sachschaden:	Luftfahrzeug nicht beschädigt
Drittsschaden:	Flurschaden
Informationsquelle:	Untersuchung durch BFU

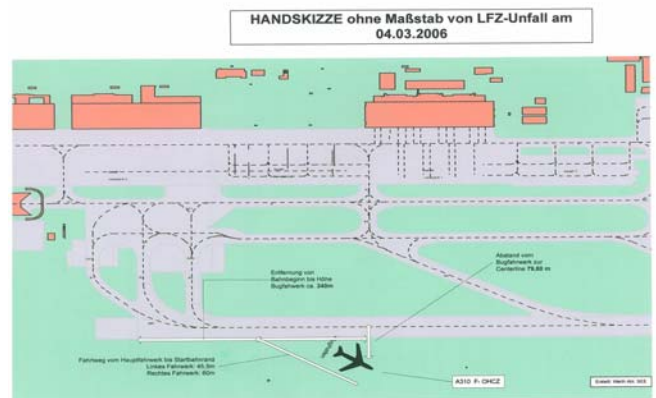
halten. Etwa 250 m nach Anrollbeginn bei einer Geschwindigkeit von ca. 30 kt brach der Airbus nach rechts aus und verließ die Bahn im Winkel von ca. 45°. Das Flugzeug kam etwa 60 m rechts der Startbahn auf unbefestigtem Grund zum Stehen. Es wurde niemand verletzt, das Flugzeug blieb unbeschädigt.

Das Flugzeug stand 250 m nach der Einmündung B3, ca. 60 m rechts der Piste im Winkel von 45° zur Startbahn auf unbefestigtem Gelände. Das umgebende Gelände war mit ca. 40 cm hohem Schnee bedeckt, der Boden war hart gefroren. Beim Verlassen der Startbahn hatte das rechte Triebwerk größere Mengen Schnee aufgenommen. An den Fahrwerken waren Erdrückstände. Beschädigungen am Flugzeug wurden nicht festgestellt.

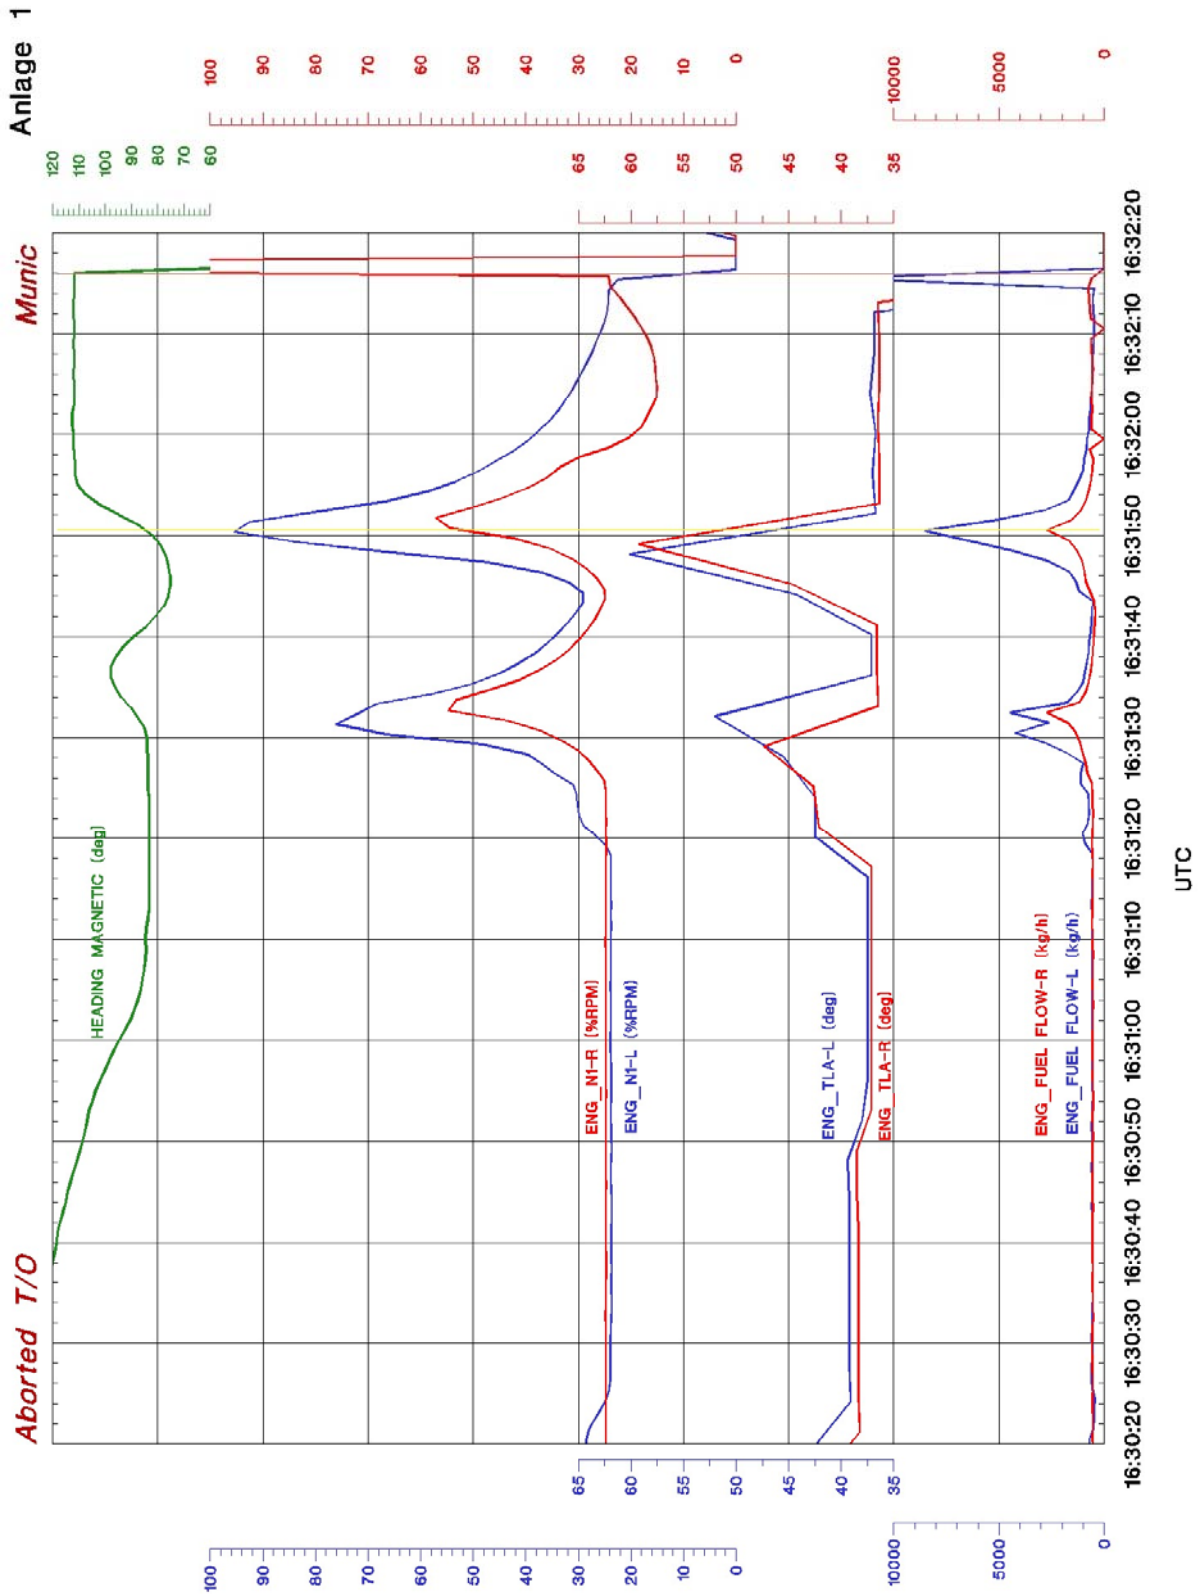
1. Flugschreiberauswertung

Nach dem Ausrichten des Flugzeuges auf der Startbahn 08R wurden die Leistungshebel der Triebwerke für zwei Sekunden auf 43° (Bogengrad an der Mittelkonsole) gestellt und dann zügig weiter nach vorn geschoben, wobei der rechte nur auf 47° und der linke auf 52° gestellt wurde. Dabei erreichte das rechte Triebwerk eine Drehzahl N1 von 54% und das linke 76%. Danach wurden beide Leistungshebel wieder für kurze Zeit in Leerlaufstellung zurückgezogen, der rechte Leistungshebel für vier Sekunden und der linke für zwei Sekunden.

Bei der darauf folgenden zweiten Beschleunigungsphase wurden beide Leistungshebel innerhalb von sechs Sekunden ohne Unterbrechung auf 59° bzw. 60° nach vorn geschoben. Das rechte Triebwerk erreichte eine Drehzahl N1 von 56% das linke von 96%. Unverzüglich wurden beide Leistungshebel wieder in Leerlauf gestellt.

Der Kraftstoffverbrauch des rechten Triebwerkes erreichte in beiden Phasen einen Wert von maximal 2 700 kg/h, während das linke Triebwerk in der ersten Beschleunigungsphase einen Kraftstoffverbrauch von 4 300 kg/h und in der zweiten Phase einen Verbrauch von 8 500 kg/h erreichte.

Bei der Auswertung des FDR fiel auf, dass der Kraftstoffverbrauch des rechten Triebwerkes in beiden Beschleunigungsphasen trotz unterschiedlicher Stellung des Leistungshebels den Wert von 2 700 kg/h nicht überschritten hat. Auch die Drehzahl N1 des rechten Triebwerkes lag in beiden Fällen mit 54% bzw. 56% dicht beieinander.
