Untersuchungsbericht

EX007-0/06
Oktober 2007

| Art des Ereignisses: | Schwere Störung |
| Hersteller / Muster: | 1. The Boeing Company / B737-800 2. PANA VIA / PA200 |

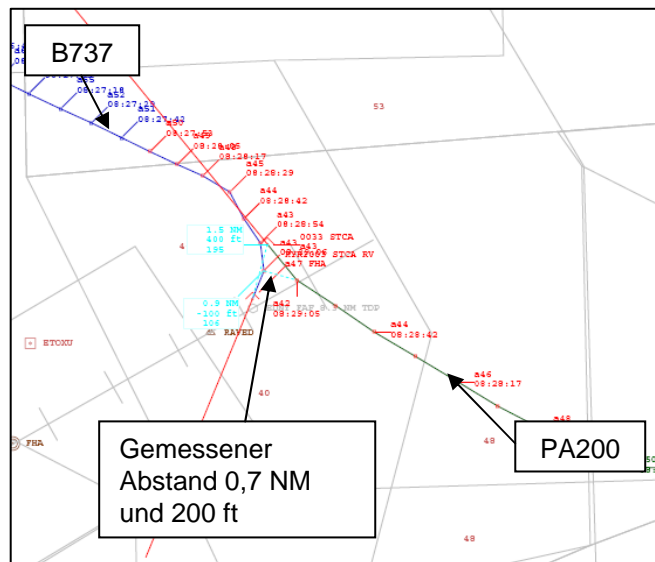
Anlagen

Um 10:29:00 Uhr begegneten sich beide Luftfahrzeuge frontal in einer Höhe von 4300 ft. Der minimale Abstand betrug nach der Messung des Flugsicherungsradars 0,7 NM bei einem Höhenunterschied von 200 ft.
