Untersuchungsbericht

EX008-0/06
Januar 2007

Art des Ereignisses:	Schwere Störung
Datum:	16. Oktober 2006
Ort:	nahe Flughafen Frankfurt-Hahn
Luftfahrzeuge:	1. Flugzeug 2. Flugzeug
Hersteller / Muster:	1. The Boeing Company / B737-800 2. PANA VIA / PA200
Personenschaden:	ohne Verletzte
Sachschaden:	Luftfahrzeug nicht beschädigt
Drittschaden:	keiner
Informationsquelle:	Untersuchung durch BFU

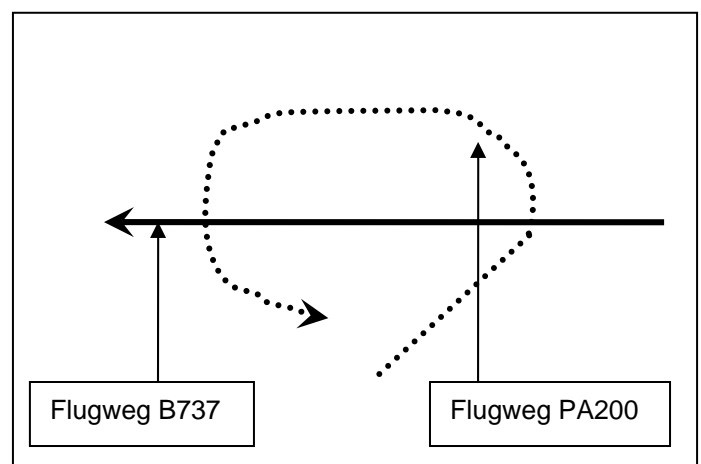
Der „Tornado“ war um 13:30 Uhr auf dem Militärflughafens Nörvenich zu einem Übungseinsatz zum Truppenübungsplatz Baumholder gestartet. Dieser Flug wurde nach Sichtflugregeln (VFR) durchgeführt. Auf dem Rückflug vom Übungsgelände nach Nörvenich kam es zu der Annäherung mit der B737. Dabei verließ der Pilot des „Tornado“ ca. 40 Sekunden zuvor seine Reiseflughöhe von 6 000 ft. Er sank unter die Flughöhe der B737 und umkreiste sie einmal entgegen dem Uhrzeigersinn in einer Steigflugbewegung.

Der aus den Aufzeichnungen der Flugsicherungsradar-daten gemessene geringste Abstand beider Flugzeuge betrug 0,2 NM in der Höhe von 4 300 ft.
