Untersuchungsbericht

EX010-1-2/06
April 2007

Art des Ereignisses: Schwere Störung
Datum: 28. September 2006
Ort: Flughafen München
Luftfahrzeug: 1. Flugzeug
2. Flugzeug
Hersteller / Muster: 1. Airbus / A300-B4
2. Boeing Company / B737-600
Personenschaden: ohne Verletzte
Sachschaden: Luftfahrzeuge leicht beschädigt
Drittsschaden: keiner
Informationsquelle: Untersuchung durch BFU

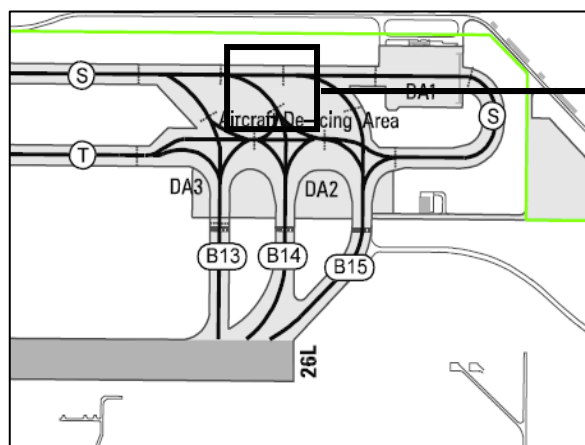
Anlage 1

Auszug aus der Flugplatzrollkarte, AIP AD2 EDDM 2-7, 22DEC 2005

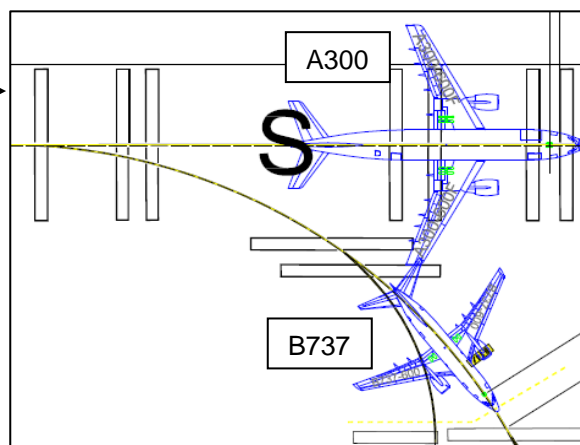
Anlage 2

Vermessungsskizze des Flughafens
