Untersuchungsbericht

RX010-1-2/06
November 2006

Art des Ereignisses:	Störung
Datum:	26. Februar 2006
Ort:	nahe Lahr
Luftfahrzeuge:	1. Flugzeug 2. Flugzeug
Hersteller / Muster:	1. The new Piper Aircraft Inc. / PA-34-200T 2. Avions Pierre Robin / HR100/210 D
Personenschaden:	ohne Verletzte
Sachschaden:	Luftfahrzeug nicht beschädigt
Drittschaden:	keiner
Informationsquelle:	Untersuchung durch BFU

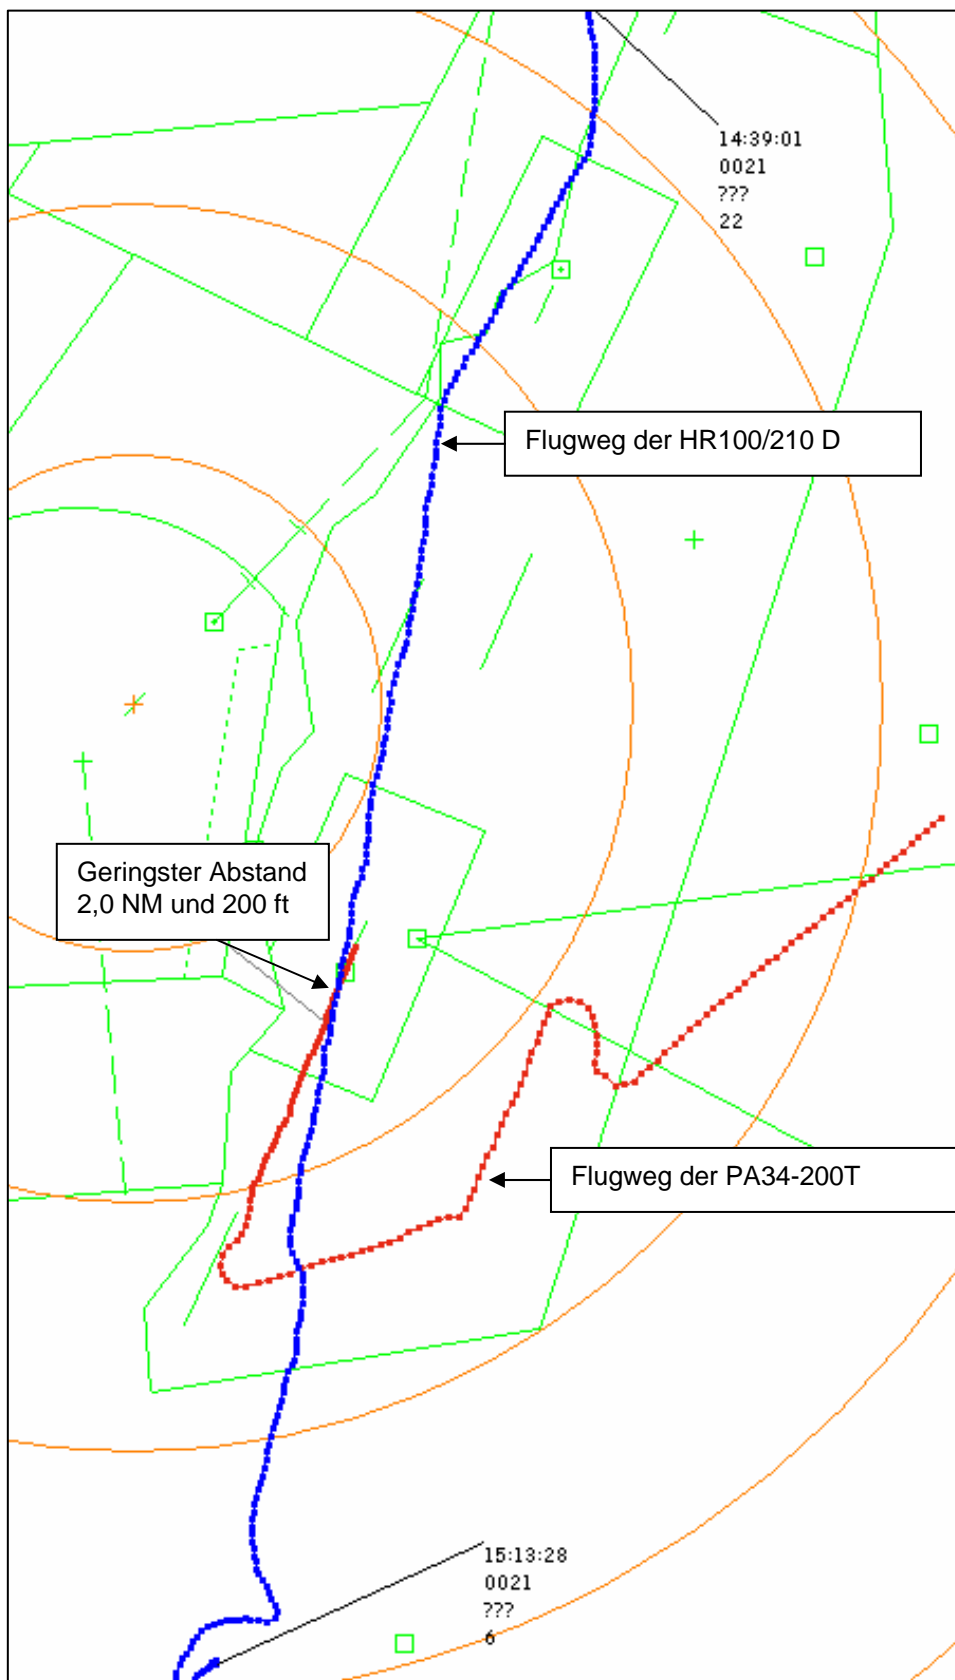
Radaraufzeichnung

Die HR100 befand sich auf einem Flug nach Sichtflugregeln (VFR) von Bad Dürkheim nach Bremgarten. Der Flug verlief nach den aufgezeichneten Daten des Flugsicherungsradars mit süd-südwestlichem Kurs, 0,5 NM westlich am Flughafen Lahr vorbei, Richtung Bremgarten. Dabei wurde die Anfluggrundlinie der Piste 03 von Lahr bei etwa 2 NM durchflogen. Die Flughöhe betrug 2100 ft.

Am 26 Februar 2006 kam es ca. 4 NM südlich des Flughafens Lahr um 15:57 Uhr¹ zu einer Begegnung der PA-34 mit der HR100 in einer Flughöhe von 2000 ft. Der geringste Abstand beider Luftfahrzeuge betrug 2 NM horizontal und 200 ft vertikal.
